Die Wiederherstellung der Fassade des „Storchenhauses“ in Winnenden

Von Hans Klaiber, Stuttgart

Arbeitsbericht

über die Wiederherstellung der Steinfassade des Storchenhauses von Bildhauer Friedrich Pfeiffer,

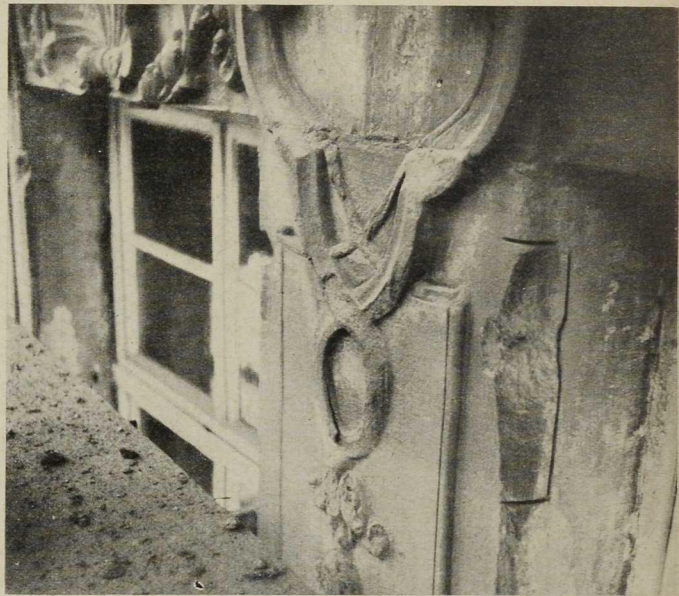
Durch Witterungseinflüsse hatte die Fassade aus einem Schilfsandstein der Gegend sehr stark gelitten. Es zeigten sich einerseits klaffende Risse, andererseits war der Stein da und dort so versandet und mürbe, daß er sich leicht mit den Fingern zerreiben ließ. An vielen Stellen waren ganze Stücke abgebrochen, wodurch immer wieder neue Steinschichten den atmosphärischen Einflüssen preisgegeben wurden. Andere Teile schienen auf den ersten Blick einigermaßen gut erhalten, hatten aber an der Oberfläche feine Haarrisse und waren unter der Steinhaut derart versandet, daß sie in kurzer Zeit abgefallen wären. Besonders gelitten haben beinahe alle Profilierungen, voran die stark exponierten Teile des Giebels und des Hauptgesimses. Aber auch die Fensterleibungen und -bänke, das Portal und die ornamentalen Verzierungen waren oft sehr angegriffen. Von den Ziervasen auf dem Giebel war z. B. nur eine noch vorhanden.

Der verwandte, an sich nicht besonders gute Schilfsandstein ist als Weichgestein gegen eindringendes Wasser ziemlich anfällig, wodurch im Winter Frostabsprengungen entstehen, die in einem fortgeschrittenen Stadium immer schlimmer werden. Diese Verwitterungsvorgänge wurden noch dadurch verstärkt, daß mehrere Werkstücke nicht auf Lager versetzt wurden. Auch haben ältere Ausbesserungen mit Zement, der einfach auf die mürbe Oberfläche gestrichen wurde (an den Fensterbänken des ersten Stocks), so schlecht gehalten, daß sie

mit der Hand abgenommen werden konnten. Für die Wiederherstellung wurden Naturstein und Minéros verwendet. Alle stärker verwitterten Teile mußten bis auf den gesunden Stein abgearbeitet werden. Bei der Ausbossierung war es wichtig, daß die Abgrenzungen scharf rechtwinklig in die Tiefe abgesetzt wurden. Das Minéromaterial verlangt einen Körper genau wie der Naturstein, danach ist die Tiefe der Ausbossierung zu richten. Steinwunden wurden mit Zinkdraht in verschiedenen Stärken armiert. Nach dem Nässen des Steins konnte das Antragen beginnen. Der Minéros wurde auf den gesunden und sauberen Stein in gut erdfeuchtem Zustand, feucht auf feucht, angebracht, bis das für die Formung des zu ergänzenden Teils notwendige Volumen erreicht wurde. Die Technik der Fertigstellung ist dann dieselbe wie in Naturstein, d. h. von außen nach innen. Beim Abarbeiten noch verwendbarer Teile wurde diese Arbeit in Etappen durchgeführt und Ornamente und Profilierungen entsprechend zurückgesetzt. Während die Ziervase (links) auf dem Giebel in Minéros nach der rechts vorhandenen gemacht wurde, wurden die Vase auf der Giebelbekrönung, die ornamentierten Fensterbrüstungsplatten des ersten Stocks sowie die Portalgewände in Naturstein ausgeführt.
