## Günter Eckstein: Bestandsdokumentation bei Ruinen

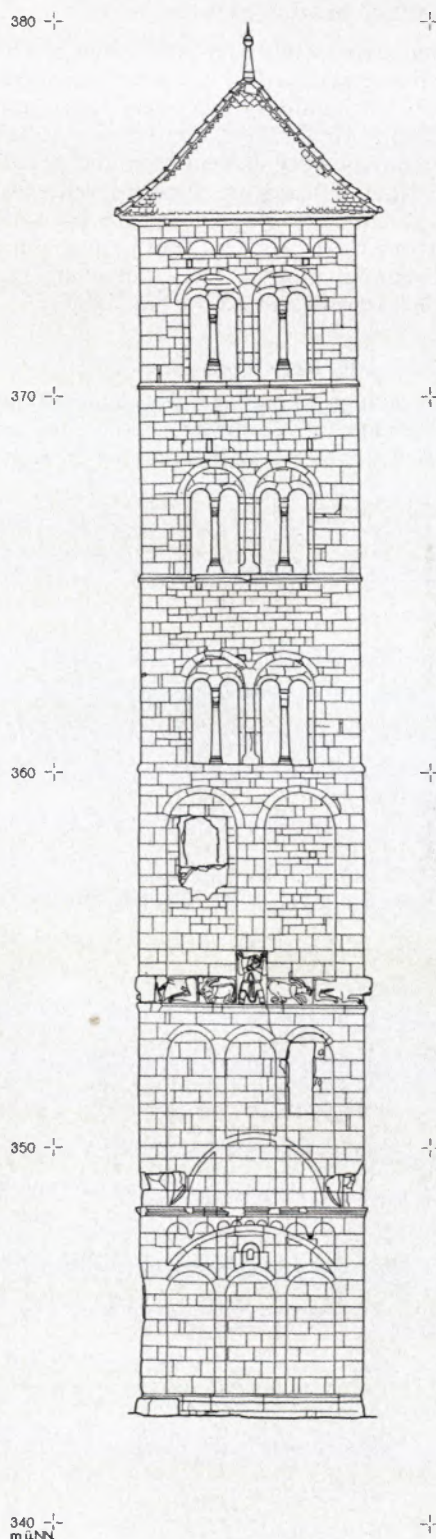
3 HIRSAU, Südansicht des Eulenturmes. Die photogrammetrische Auswertung erfolgte im Originalmaßstab 1 : 50.

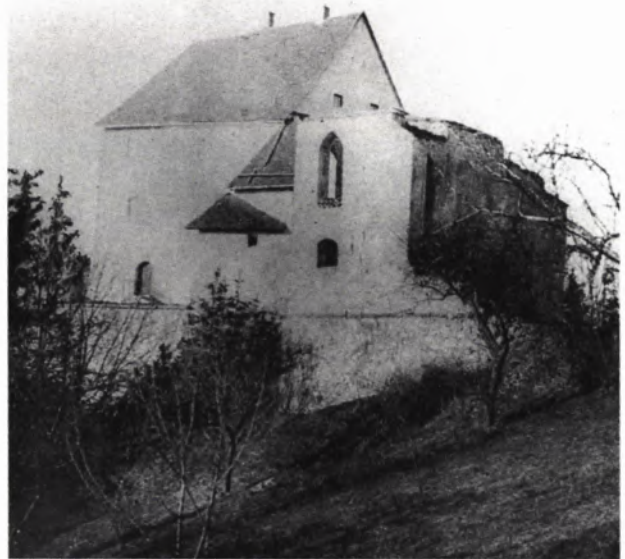
7 STRASSBERG, Aufnahme von 1890 mit den Resten der Kirchenruine, im Hintergrund das Schloß. Der Kirchturm ist bis auf eine Höhe von ca. 10 m über dem Sockel noch voll erhalten.

Eine Aufnahme um 1890 zeigt, daß der Turm noch bis auf Fensterhöhe erhalten war. Bei der Bauaufnahme 1984 waren nur noch die Westwand und Maueransätze erhalten. Die Fundamente der Ostseite des Turmes waren unter eingestürzten Mauerteilen verdeckt. Erst nachdem im Verlauf der Sicherungsmaßnahmen die Ruine vom Bauschutt ausgeräumt wurde, konnten diese Teile mitdokumentiert werden. Gezeichnet wurden sieben Ansichten und Schnitte und ein Grundriß. In eine Kopie der Ansichten und Schnitte wurden Wandneigungen und bautechnische Besonderheiten als zusätzliche Dokumentation der Schäden eingetragen.

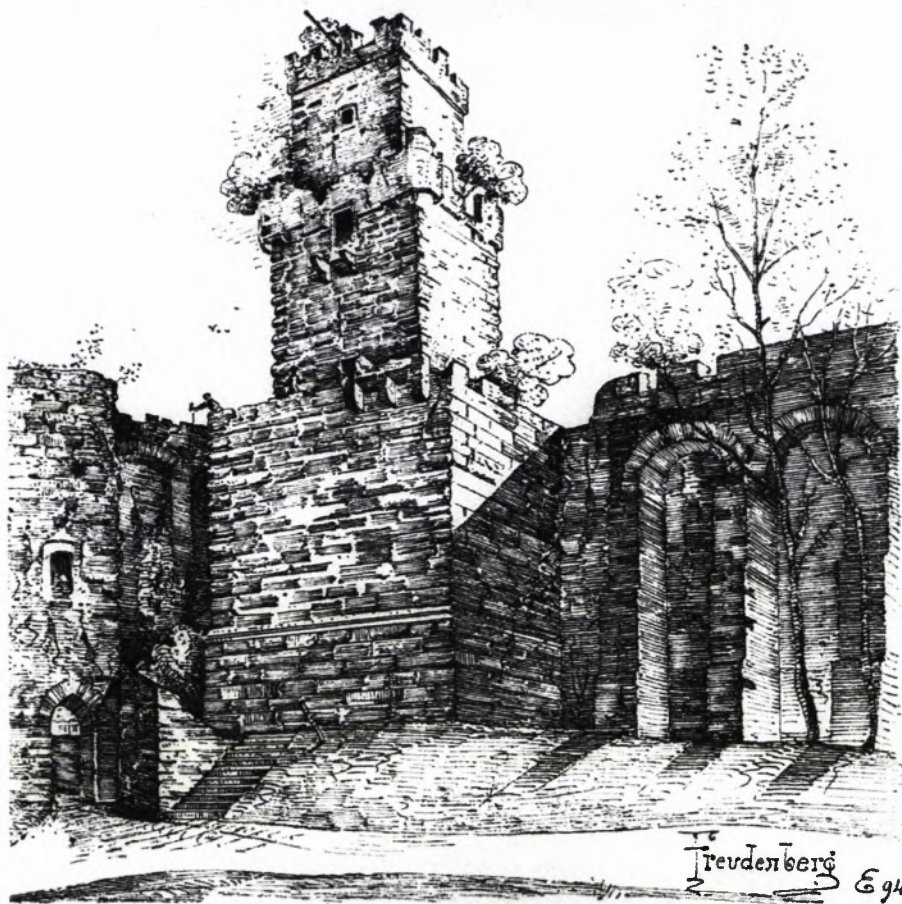
12 FREUDENBERG, *Bergfried mit angrenzenden Schildmauern, gezeichnet 1894, aus „Die Kunstdenkmäler des Großherzogtums Baden“. Die Zinnen auf dem Turm und den Schildmauern sind noch deutlich sichtbar.*

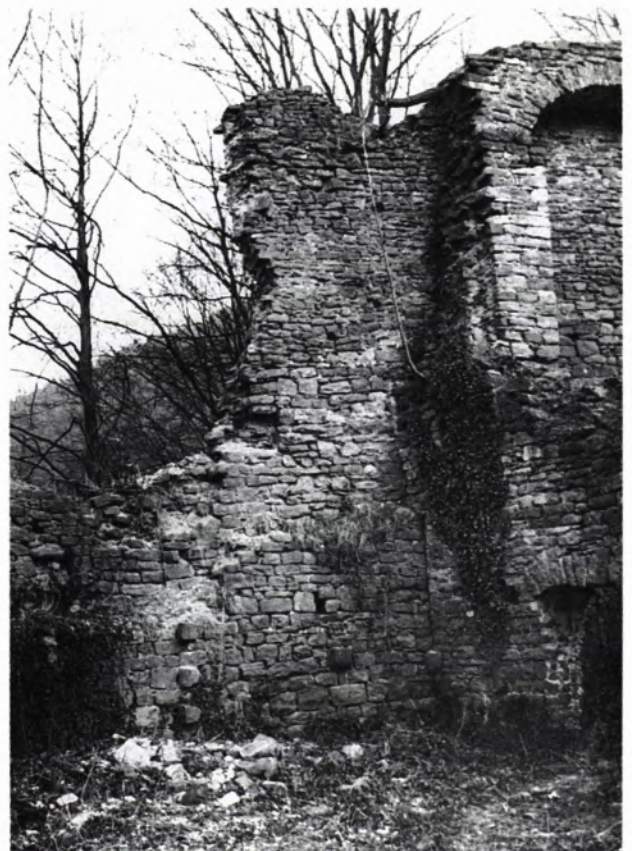
15 FREUDENBERG, Aufnahme von 1983. Der untere Teil des Turmes ist von Efeu überwuchert. Die Zinnen auf den Schildmauern sind nicht mehr erkennbar. Nur von der Mauerkrone aus lassen sich Reste des Wehrganges nachweisen.
