Fachwerkbauten des 15. Jahrhunderts (5)

Klaus Scholkmann: Weingärtner- und Handwerkerhäuser in Tübingen –
Abbruch oder Rekonstruktion

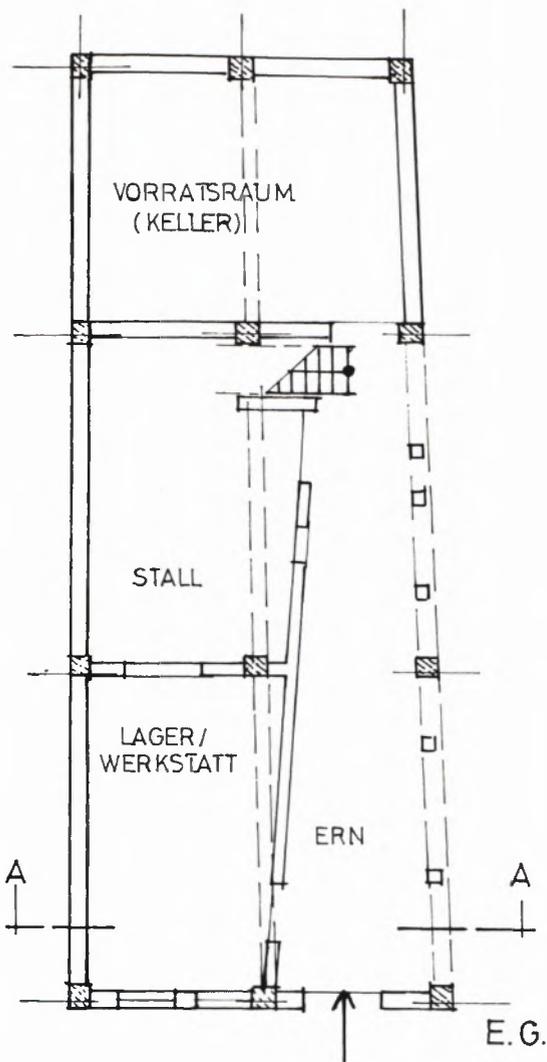
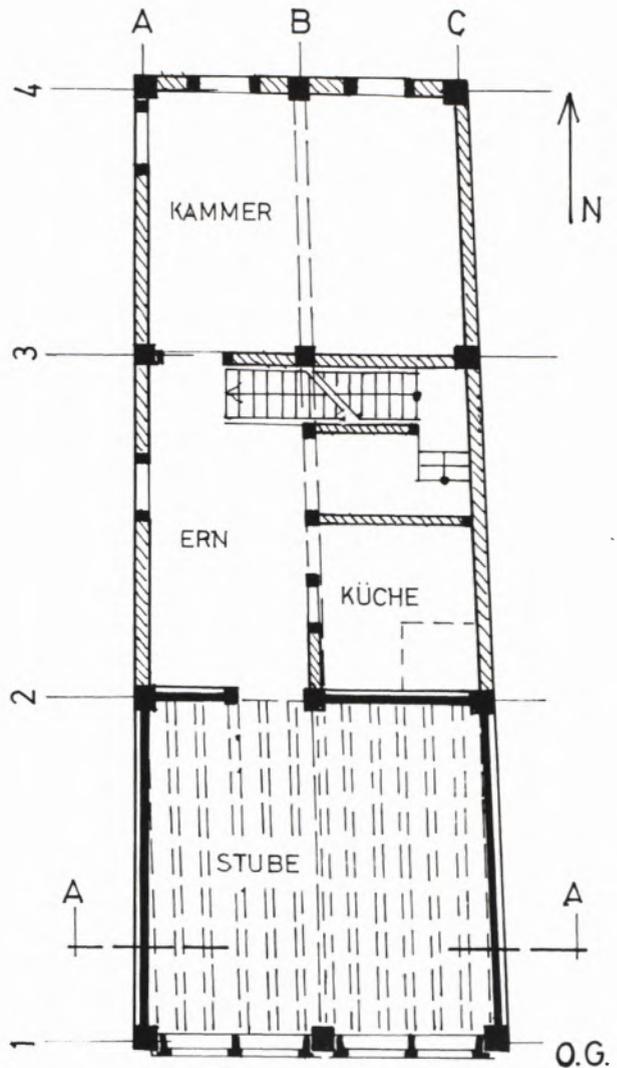
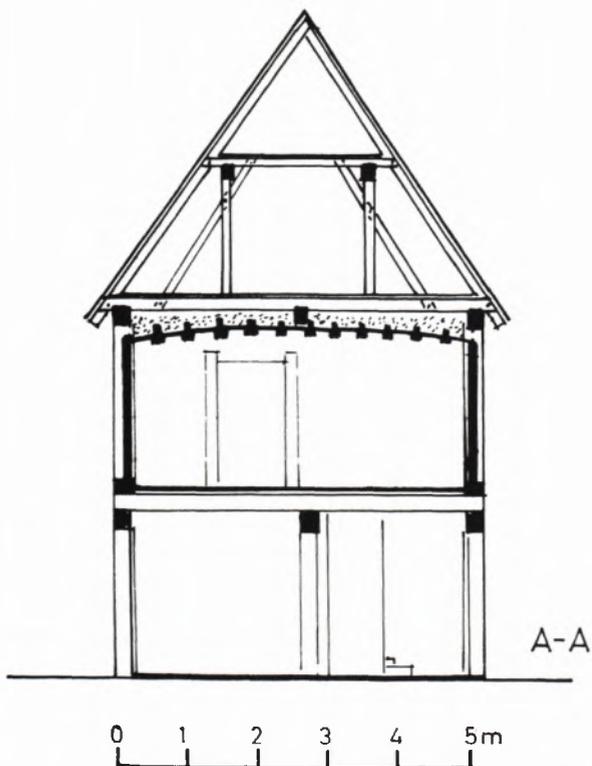
◀ 3 HAUS AMMERGASSE 10. Aufnahme vor dem Abbruch 1978. Links die Verbreiterung des Hauses im Obergeschoß, dadurch auch asymmetrische Veränderung des Giebels. Ständer, Fußbänder und Knaggen sind sichtbar. Ursprünglich gab es einen Fenstererker.
