Additiv und reversibel – optische Retusche mit farbigen Deckgläsern

Die Restaurierung der Kirchenfenster in St. Georg, Bermatingen

Kathrin Rahfoth/Martina Goerlich

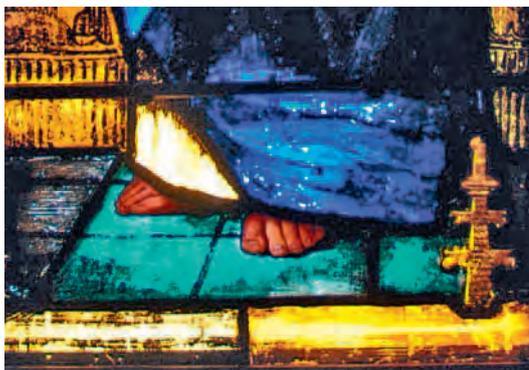
Im Zuge des Einbaus der restaurierten Fenster des zweiten Bauabschnitts im Jahr 2013 wurde der Zustand des 2011 restaurierten Fensters nIII über-

prüft. Der Zwischenraum zwischen der Feldinnenseite und den darauf aufliegenden Deckgläsern wurde gereinigt. Es konnten keine neuen Schäden festgestellt werden.
