# Die Denkmalpflege hilft, Kosten einzusparen! Innenrestaurierung der katholischen Kirche Sankt Urban und Vitus in Neuhausen (Enzkreis)

Claudia Baer-Schneider

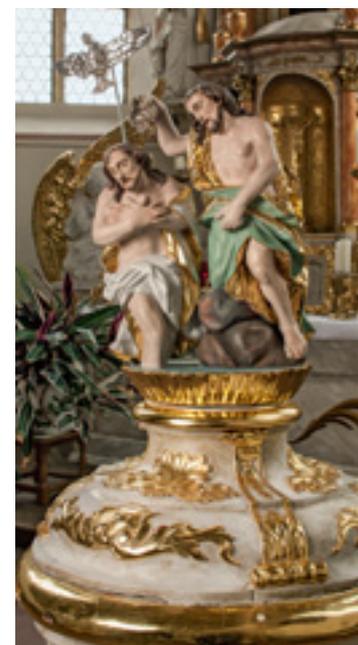
9 Hl. Johannes der Täufer tauft Christus. Aufsatz des Taufsteins von 1757, Aufnahme von 2017.

Luftfeuchte und Temperatur durch den stoßweisen Betrieb der Heizung zu Salzausblühen, Abplatzungen und unverhältnismäßig starken Verschmutzungen an den Oberflächen geführt (Abb. 10). Deshalb galt es vor Beginn der Instandsetzung herauszufinden, woher die extreme Feuchte in Mauerwerk und Raum stammte, und die Ursachen dafür möglichst zu beheben. Des Weiteren war die Beschaffenheit der Oberflächen und der Verschmutzungen zu bestimmen. Erst danach konnte die Suche nach geeigneten Reinigungs- und Restaurierungsmethoden beginnen.
