Von der „Büchse“ zu einem Ulmer Schmuckkästchen

Mut und Engagement des Bauherrn werden mit dem Denkmalschutzpreis 2018 belohnt

Simone Wolfrum

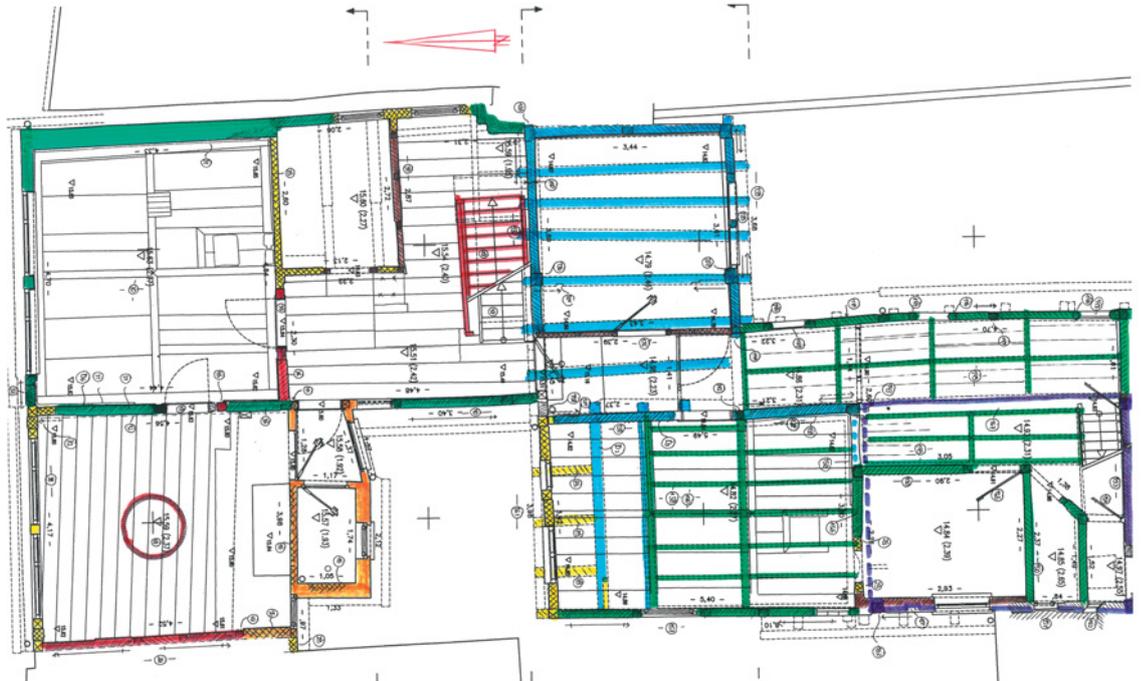
3 Baualtersplan des
2. Obergeschosses.

blau: verm. 1410/11(d)
grün: um 1618(d)
rot: 18./A. 19. Jh.
braun: 19./A. 20. Jh.
orange: um 1937
gelb: 2. H. 20. Jh.

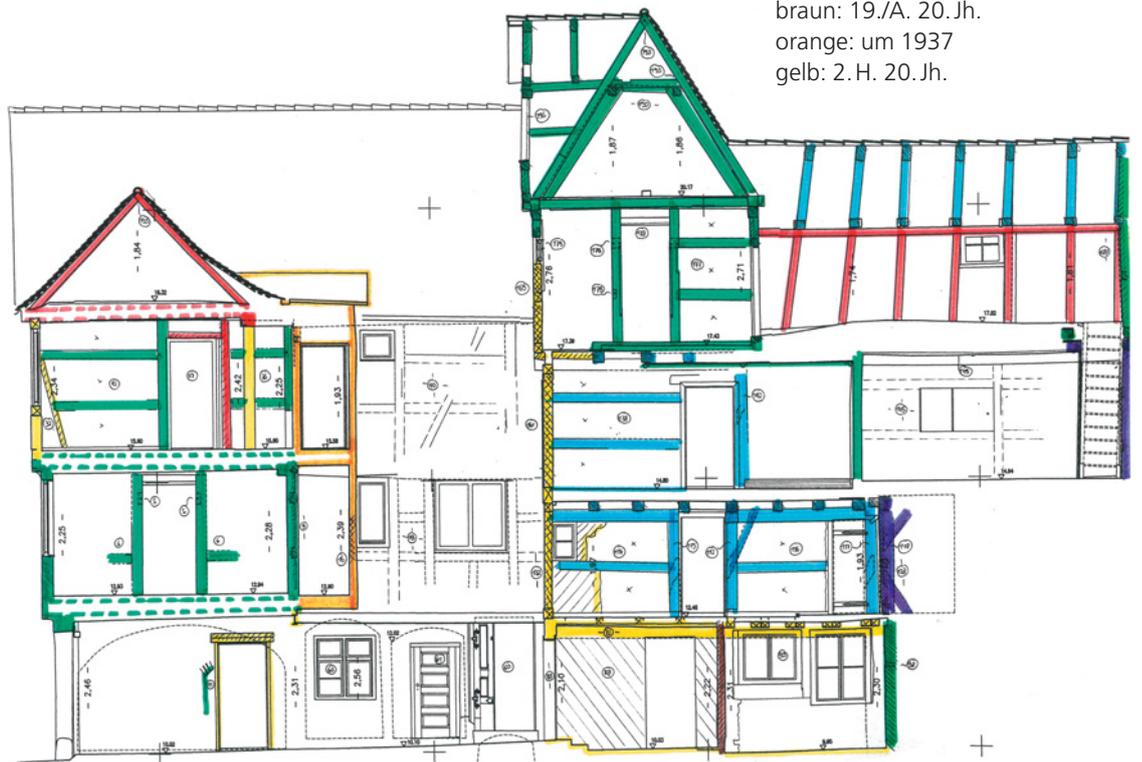
4 Baualtersplan des
Längsschnitts, Blick Rich-
tung Osten.

gesetzt, also kurz vor Errichtung des Vorderhauses. Die Untersuchungen zeigten darüber hinaus, dass es sich bei der heutigen, in das Mittelalter zu datierenden westlichen Flurtrennwand des Längsflügels um dessen ehemalige Außenwand gehandelt haben muss. Das spätmittelalterliche Dachwerk überspannte ursprünglich nicht den heutigen Flurbereich der unteren Geschosse, sondern nur die Breite der Haupträume. Die Ostfassade des Längsflügels entstand in ihrer heutigen Form erst im Zuge der Umbauphase ab 1618/19, wie die dort aufgemalten Jahreszahlen „1619“ und „1622“ – höchst seltene bauzeitliche Befunde – dokumentieren. Bau- und eigentumsgeschichtlich interessant ist auch, dass der schmale Längsflügel nachträglich nach Süden verlängert wurde und das an der zur Büchseengasse südseitig parallel verlaufenden Gasse gelegene Nachbargebäude Herrenkellergasse 15 von Geschoss zu Geschoss immer weiter überlagerte (Abb. 4).
