# Die Castelburg über Waldkirch

## Dank bürgerschaftlichem Engagement und fachkundiger Begleitung vor dem Verfall gerettet

Andreas Haasis-Berner/Hubert Baumstark/Bertram Jenisch/Judith Platte

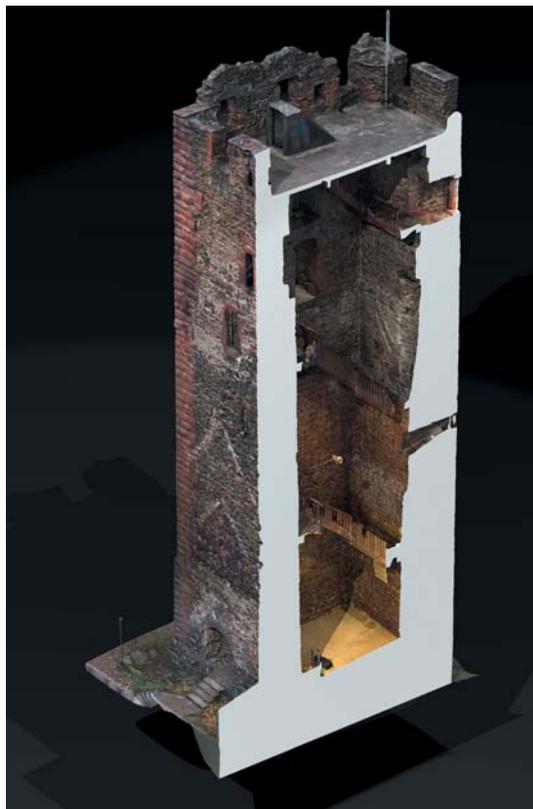
7 Ein Schnitt durch den mittels Drohne und 3D-Laserscanning dokumentierte Turm vor der Sanierung. Es wird deutlich, dass die Mauer auf der Feindseite stärker ausgebildet ist.

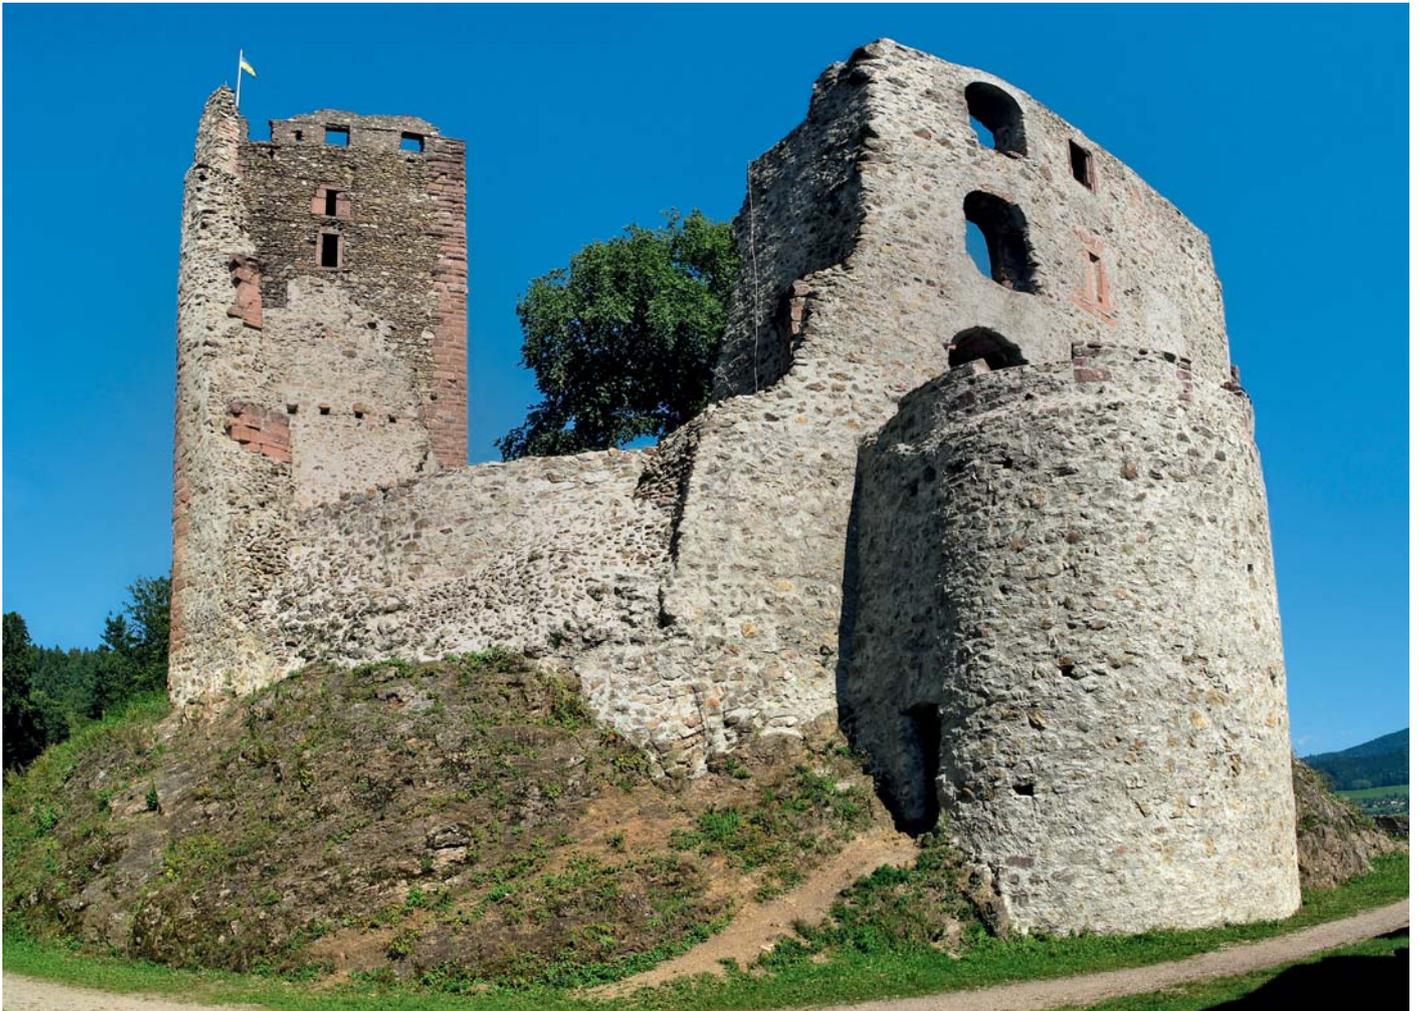
10 Blick aus dem unteren Burghof auf den Bergfried und den Palas.
