Wärmeschutz im Zeichen der Moderne

Der Wohnblock Ludwig Mies van der Rohe in der Stuttgarter Weißenhofsiedlung

Silke Vollmann

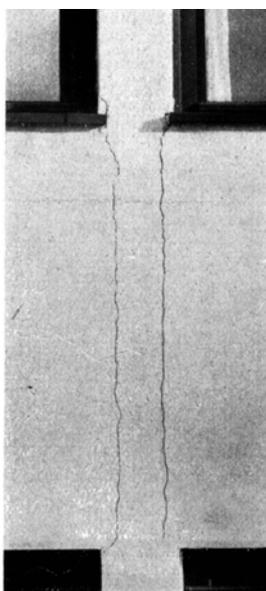
3 Aufnahme von den Rissen in der Außenwand des Wohnblocks von Ludwig Mies van der Rohe.

ringern und neue Rissbildungen zu vermeiden. Dieses sehr früh verwendete Wärmedämmverbundsystem bestand aus Polystyrol-Hartschaumplatten und einem Außenputz mit eingelegtem Glasfasergewebe.
