Unter Gittern

Exemplarische Schadensaufnahme an der Mannheimer Multihalle

Christian Kayser/Ivan Kovacevic

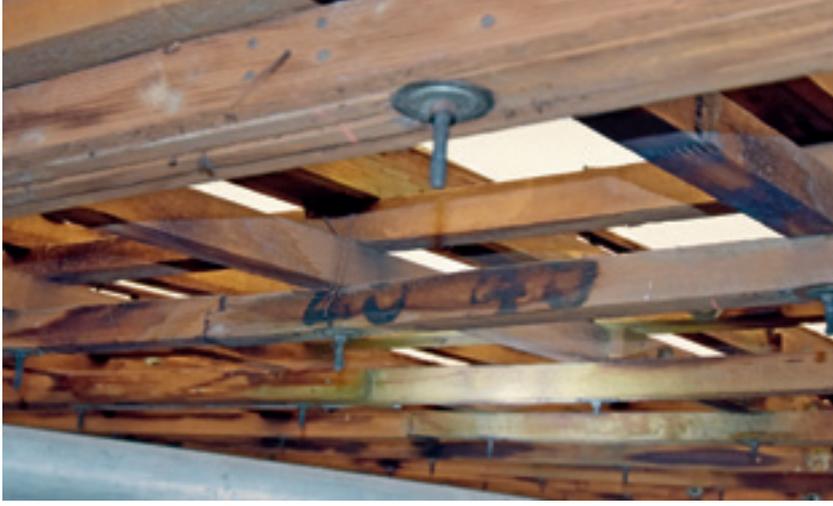
1 Scheitelbereich mit „Abbundnummerierung“ auf der Latte der großen Halle.

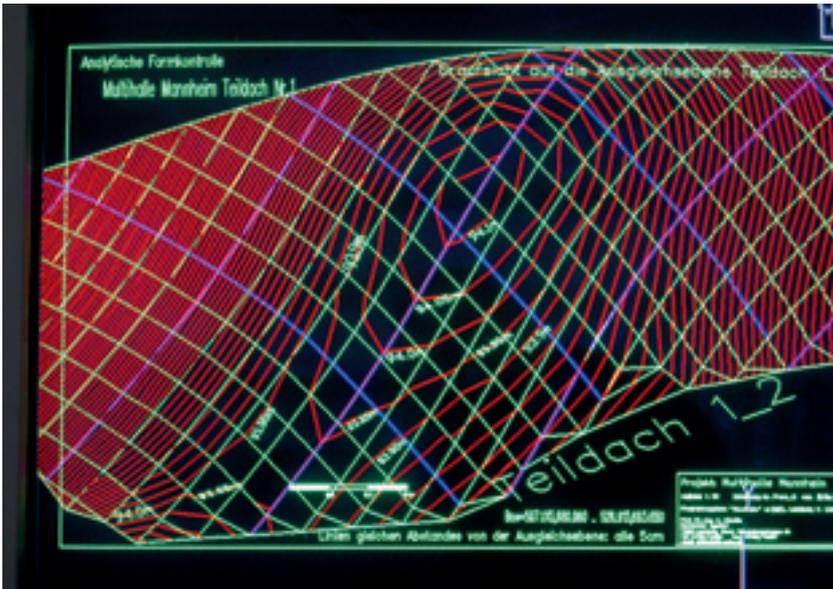
2 Messtechnische Kontrolle des Aufbauvorgangs mit einem EDV-System.

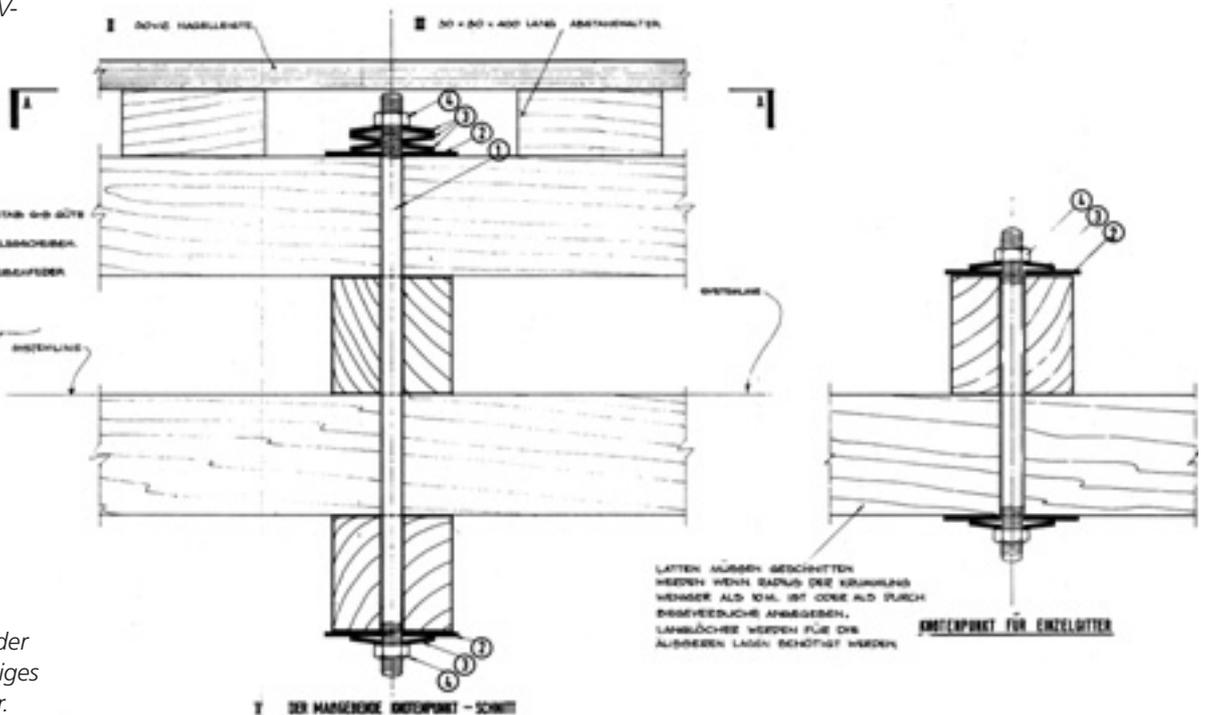
3 „Standarddetail“ der Halle für ein zweilagiges und einlagiges Gitter.

Hemlock Pine. An den Kreuzungspunkten wurden die Latten mit 8 mm starken Gewindestangen verbunden; unter den Muttern sind Tellerfedern angebracht (Abb. 3). Die Latten sind an den Kreuzungspunkten mit Langlöchern versehen, die Verformungen und Toleranzen in der aufgerichteten, gewölbten Geometrie aufnehmen. Die Fixierung der Stöße erfolgte nach Aufrichten des Gefüges; die Tellerfedern dienen dazu, leichte, etwa durch Schwinden oder Quellen verursachte Formänderungen zu kompensieren.

Nach dem ersten Entwurfskonzept sollten alle Bereiche der Halle mit einem einfachen Lattengitter überdeckt werden. Aus statischen Erfordernissen wurde über den beiden Großräumen schließlich ein zweilagiges Gitter errichtet. Die Detailausbildung in diesen Bereichen ist identisch mit derjenigen des einlagigen Gitters; der Bolzen ist durch den Kreuzungspunkt der vier Lattenlagen durchgeführt (vgl. Abb. 3, links).

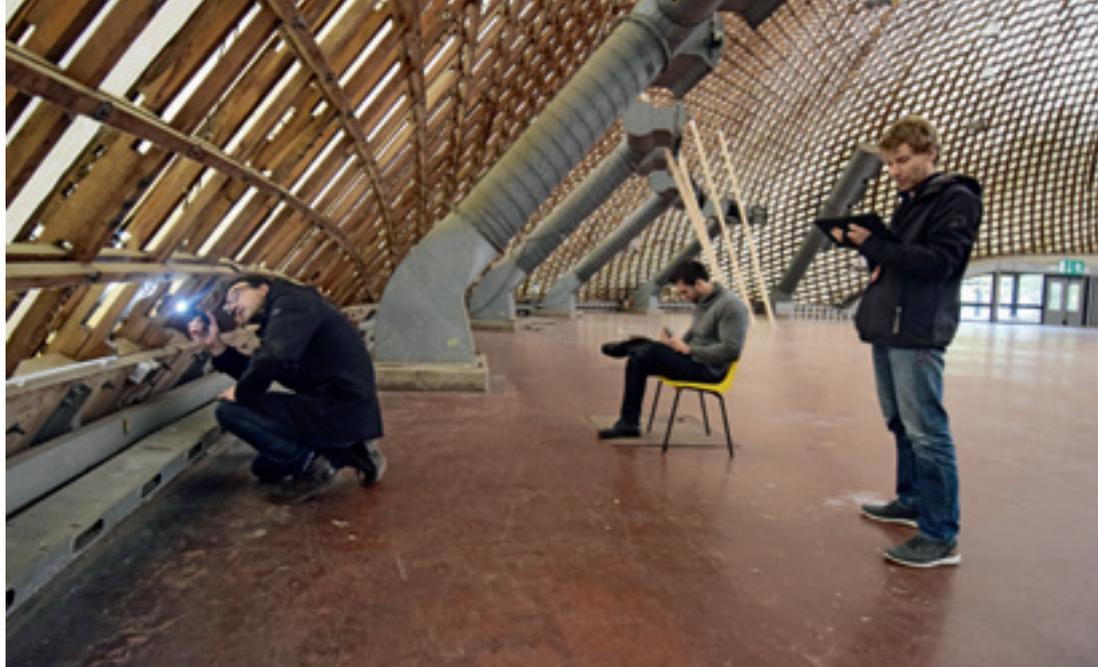
4 Aufnahme vor Ort, von links nach rechts: Befundung am Objekt, händische Kartierung mit Stift auf Papier, digitale Kartierung am Tablet.

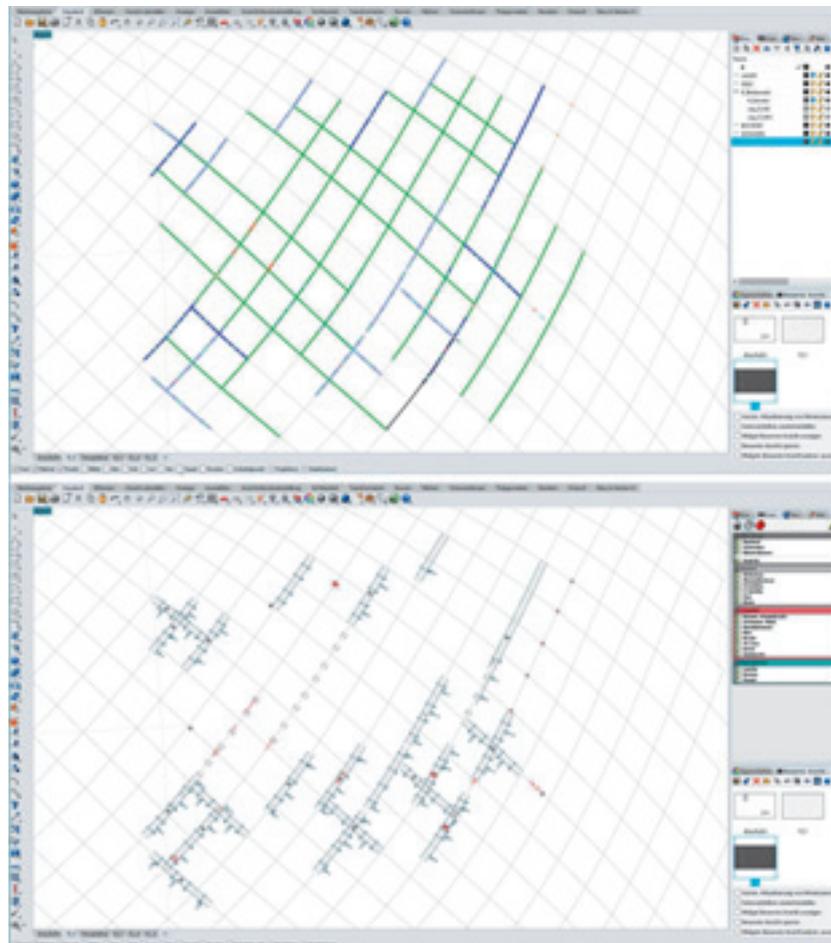
5 Aufnahmemethodik: Kartierung der Phänomene im digitalen Modell mit einfachen Elementen; automatisierte Umwandlung in aussagekräftige Symbole.
