„Viel Gemeingeist und Liebe wurzelt in den Bürgerherzen“

Die Instandsetzung der Gottesackerkapelle auf dem Crailsheimer Ehrenfriedhof

Folker Förtsch/Jan Hofacker/Karin Krüger/Helga Steiger

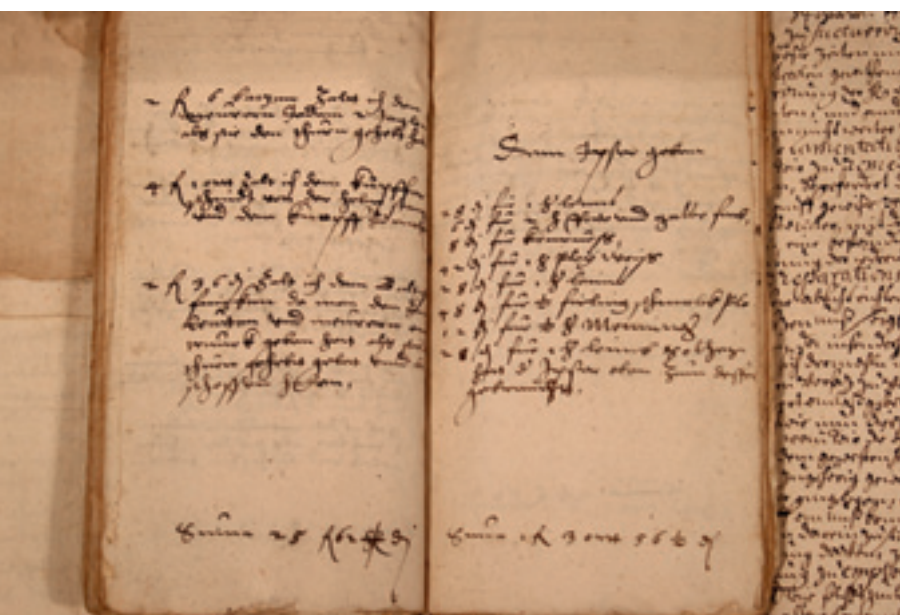
1 Im Stadtarchiv Crailsheim hat sich das Rechnungsbuch erhalten, in dem die Bauausgaben verzeichnet sind. Hier die Ausgaben für den Gipser.

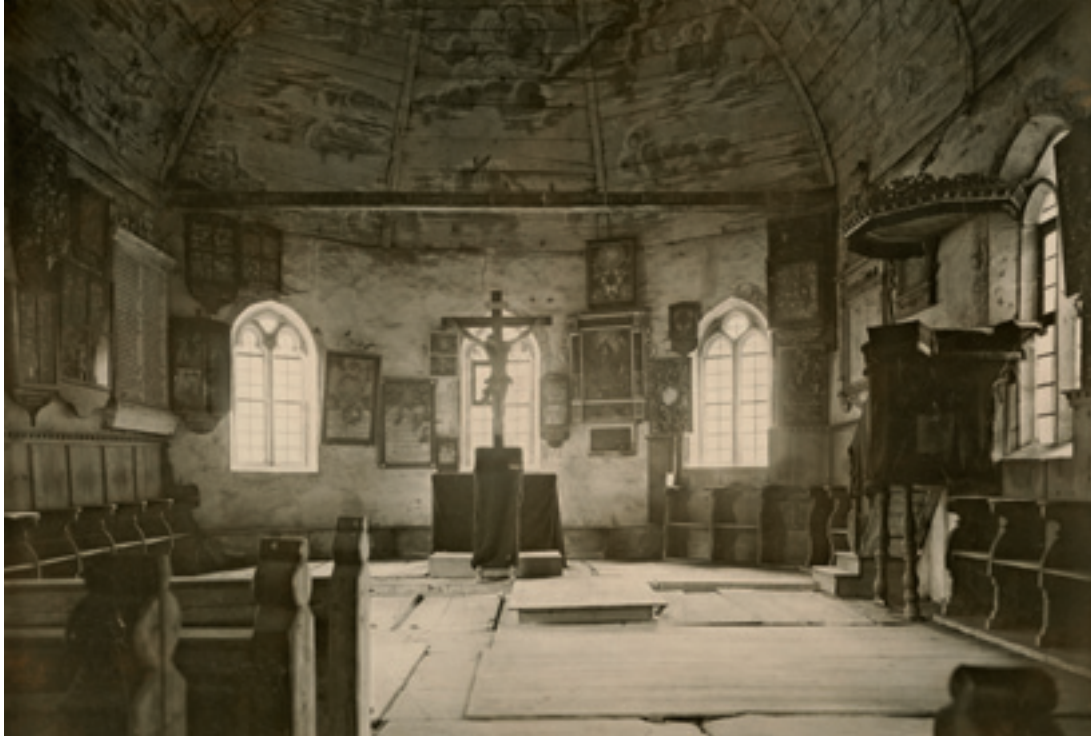
2 Blick in die Gottesackerkapelle um 1920. Die damals noch im Boden eingelassenen Epitaphien waren mit Holzplatten abgedeckt.

Am Ende enthält das Rechnungsbuch Hinweise zur bemerkenswerten gewölbten Decke der Kapelle (Abb. 2), einer Holzvertäfelung mit langen, roh zugerichteten Brettern: Dem Gipser wurden „oben zum Deffel“ Materialien wie Leim, Kienruß, Bleiweiß, Mennig und „Schmales Plo“ bezahlt. Letzteres könnte als „billiges Blau“ eine Verballhornung von Smalte Blau („Kobaltblau“) sein. Damit wäre die bisher mit dem in Crailsheim belegten Maler Christian Thalwitzer in Verbindung gebrachte Bemalung der Decke mit Wolken und Engeln bereits zur Bauzeit sehr wahrscheinlich. Thalwitzer stammte aus Crailsheim, war ab 1708 jedoch überwiegend in Schloss Weikersheim tätig. Eine Crailsheimer Chronik überliefert, Kastner Georg Steinbrenner habe die Gottesackerkapelle 1697 durch den Maler Thalwitzer „inwendig renovieren lassen“.

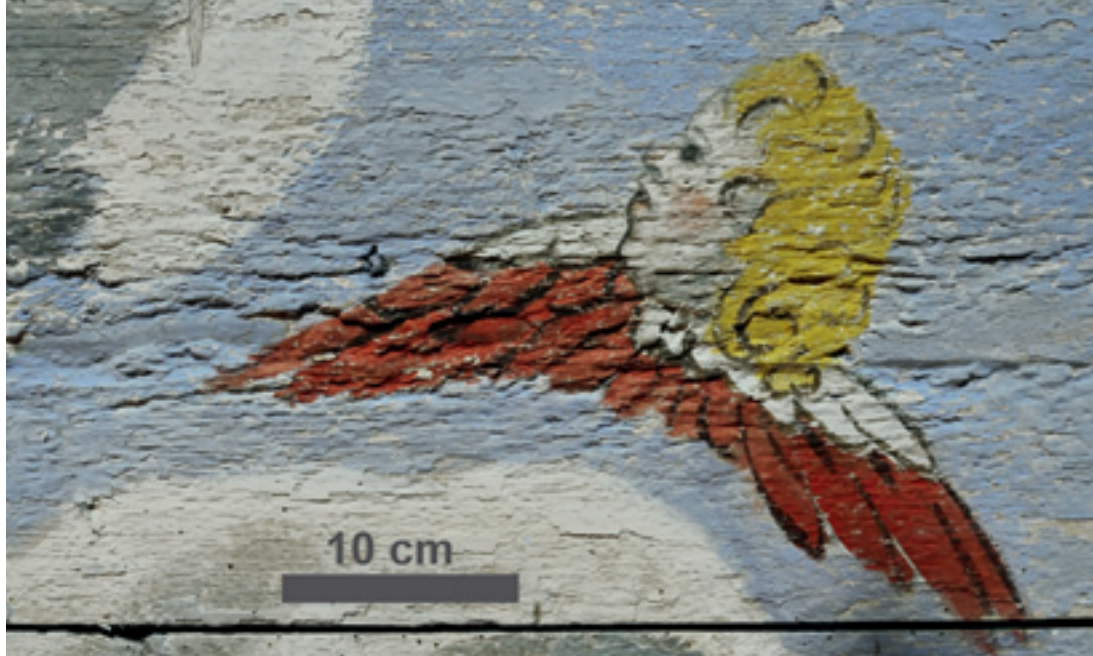
9 Einer der acht in den Wolken versteckten Engelsköpfe.
