Das älteste Gebäude Wertheims

Zur bauhistorischen Untersuchung und Restaurierung der „Münze“

Markus Numberger/Karsten Preßler

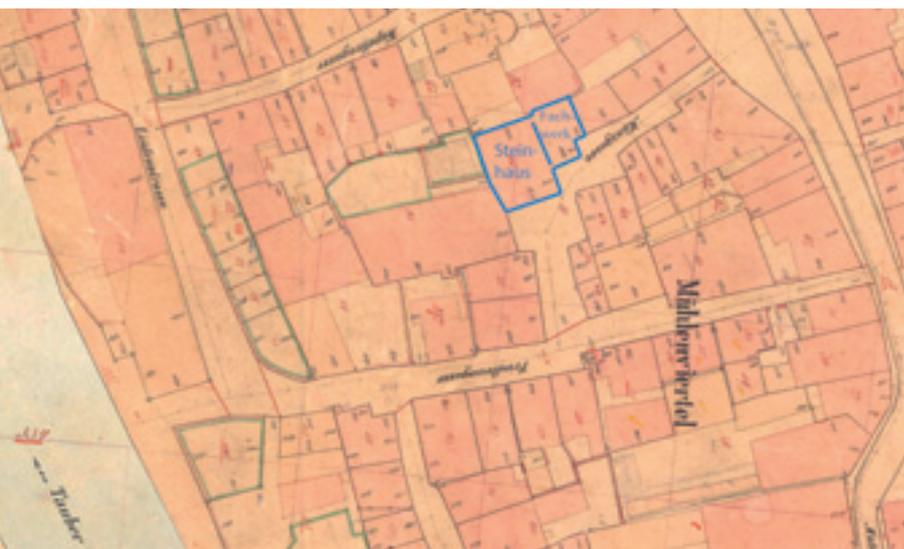
1 Ausschnitt aus dem Gemarkungsatlas Wertheim von 1893. Darauf markiert die Alte Münze – Münzgasse 2.

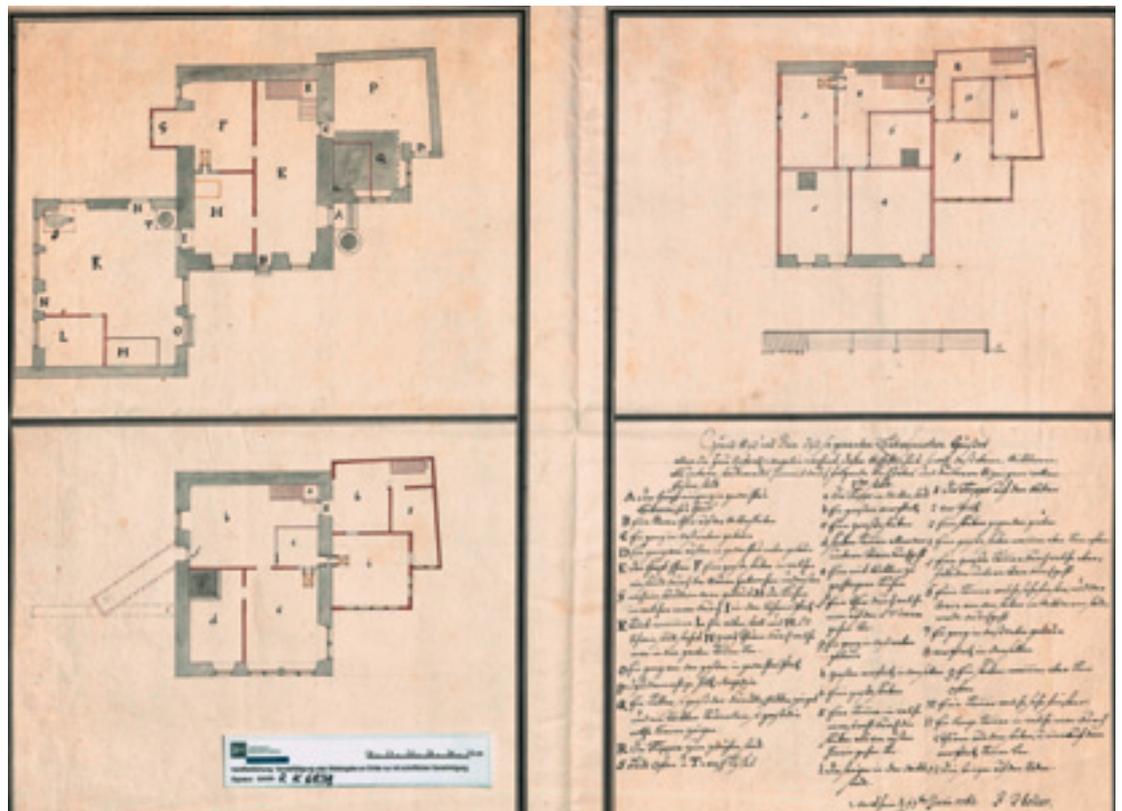
5 „Grundriß und Plan deß so genannten Leütweinischen Haußes“ vom 11. Juni 1762. Hierbei handelt es sich um eine Bestandsaufnahme des Anwesens, welches in den folgenden Jahren zur Münzstätte umgenutzt werden sollte. Grau sind die Massivwände, rot die Fachwerkwände koloriert.
