„Etwas aus den Fugen“ Schadensanalyse und Dokumentation der Evangelischen Kirche in Knittlingen- Hohenklingen

David Grüner/Andreas Stiene

**Knittlingen-Hohenklingen
Evangelische Kirche**
Grundriss 1. DG
Systematischer Plan

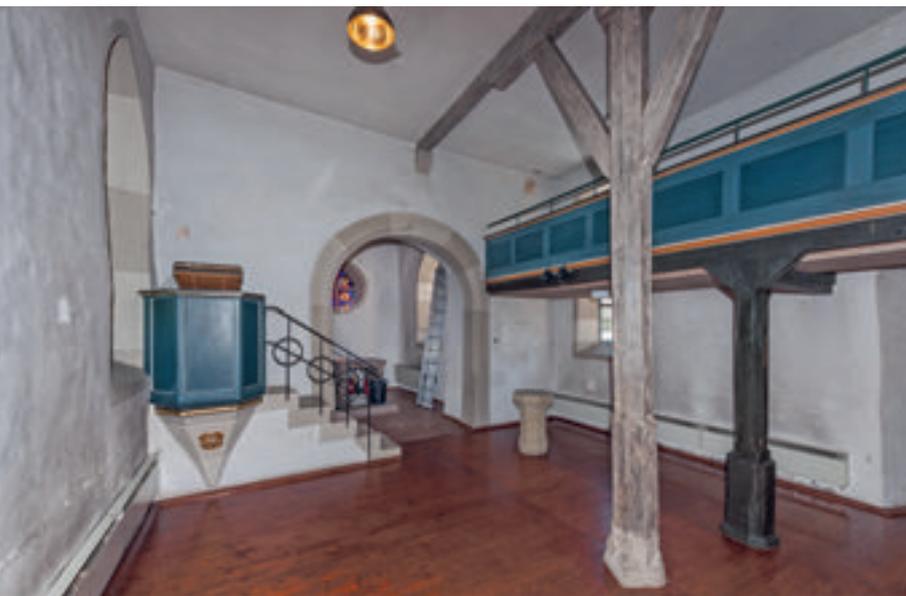
3 Blick in das Langhaus mit der südlichen Empore und der das Dachtragwerk unterstützenden Säule.

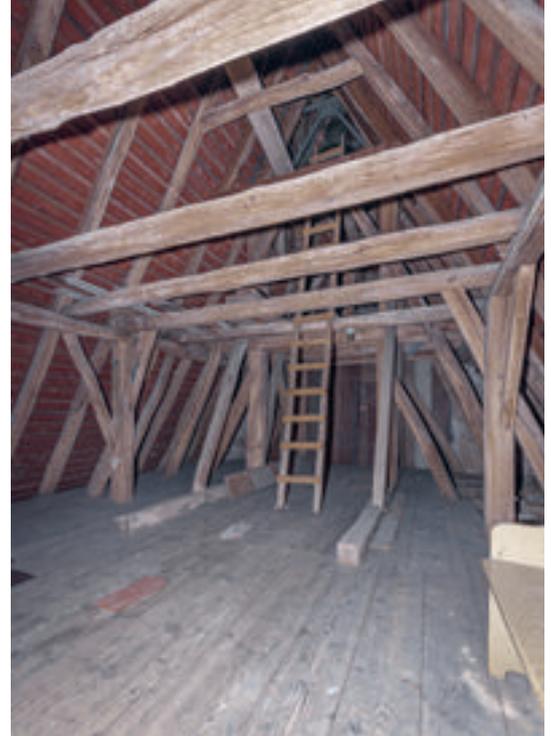
7 Blick auf den Traufbereich des Dachreiters.

Aufgrund der quadratischen Grundrissfläche des Dachreiters und der daran anschließenden achteckigen Turmdachkonstruktion, ragen die Dachbalken des Turmdaches über den Grundriss hinaus und werden deshalb von Kopfstreben auf der Außenseite unterstützt (Abb. 7). Die Konstruktion besteht im ersten Dachgeschoss aus insgesamt zwei Hauptbinderebenen und zwei Nebenbindern, die radial um den Mittelpunkt angeordnet sind. Im zweiten Dachgeschoss befindet sich ein mittig stehender achteckiger Firststiel, welcher die Grat sparren aufnimmt. Die ursprüngliche Funktion des Dachreiters als Glockenturm lässt sich auch am Befund einer Schleifspur des Glockenseiles an einem Querriegel des Turmunterbaues nachvollziehen. Das nahezu vollständig erhaltene Dachwerk der Kirche ist durch die verwendeten Abbundziffern gut zu erfassen. Alle Hölzer der Gebinde sind, von Westen beginnend, gekennzeichnet. Die Voll- und Leergebinde wurden separat durchnummeriert. Daneben wurde die Abfolge an der südlichen Traufe auf der Oberseite der Mauerhölzer markiert. Die Hölzer des Querbundes der Nordseite wurden zusätzlich mit Strichen markiert (Abb. 8).

Die Konstruktion des Dachreiters ist ohne augenscheinliche Schäden. Einzig die ausgebauten Kopfstreben unterhalb der Traufbalkenlage sind zu erwähnen, die aber wieder ersetzt werden könnten. Als eine mögliche Schadensursache für die Rissbildungen im Kircheninnenraum war angenommen worden, dass die Erweiterung des Geläuts sowie das Schwingen beider Glocken die Ursache dafür sein könnten. Bei einer Schwingungsbeobachtung während des Glockenläutens am 24.06.2020 wurde beim Schwingen der unteren Glocke – die obere Glocke war schon länger vom Läutemotor abgehängt worden – eine Bewegung von circa vier Millimeter am oberen Rand des Glockenstuhles gemessen. Der eiserne Glockenstuhl liegt auf zwei aufgedoppelten Balken auf, die wiederum auf den mittigen Riegeln des Dachreiters ruhen. Die Bewegungen werden über ein kleines Kippmoment dieser Balken aufgefangen. Am Dachreiter selbst ist dagegen keine Bewegung spürbar.

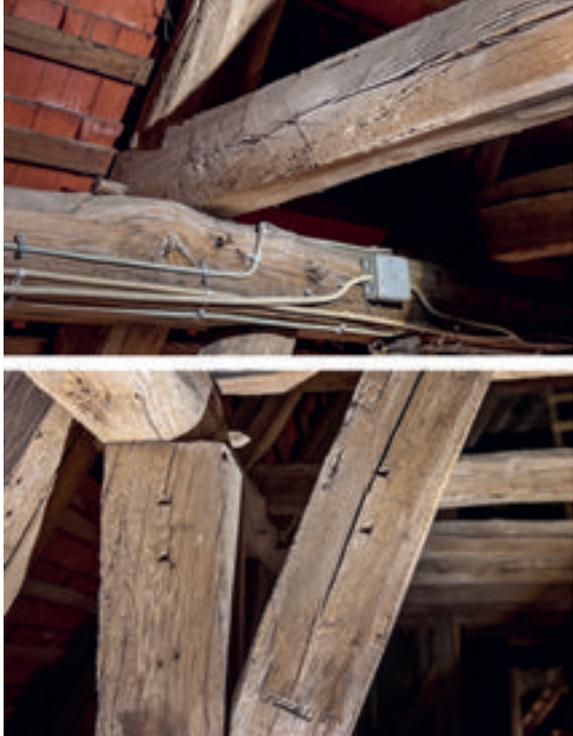
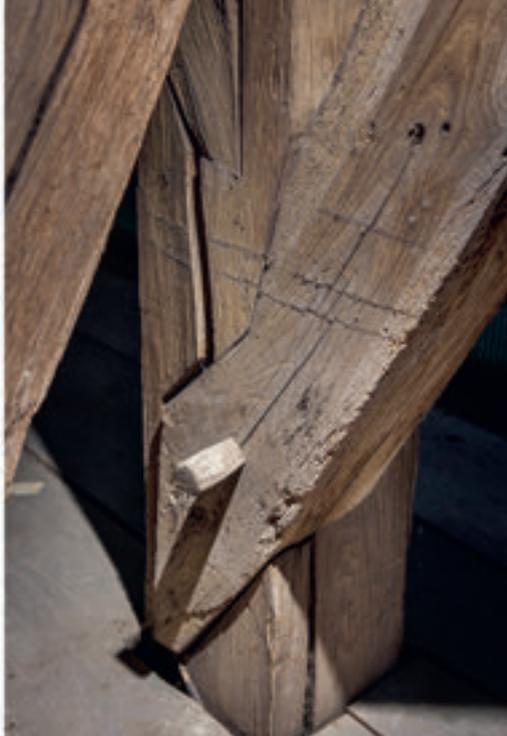
8 Abbundzeichensystem an Hölzern des Langhauses.

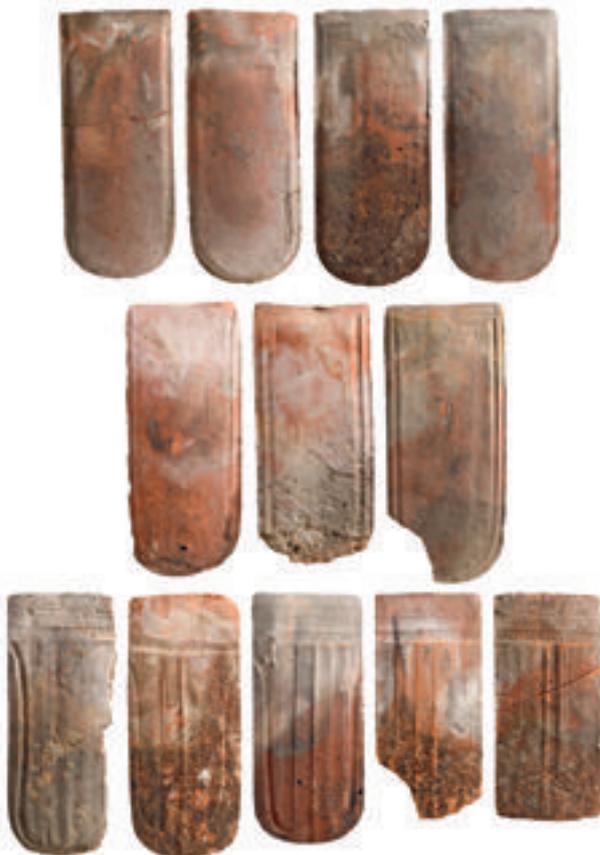
Die Dachdeckung von Schiff, Chor und Dachreiter besteht aus einer neueren, doppelten Flachziegeldeckung mit Segmentschnitt. In den Traufbereichen des Schiffes wurden Flachziegel älterer Deckungen gefunden.

9 Befunde von Flachziegeln unterschiedlicher Zeitstellung.
