# Die spätrömische Grabkammer auf dem Gelände der Grundschule Reichertsberg in Trier

## Bestands- und Zustandsbeschreibung

von  
THOMAS LUTGEN

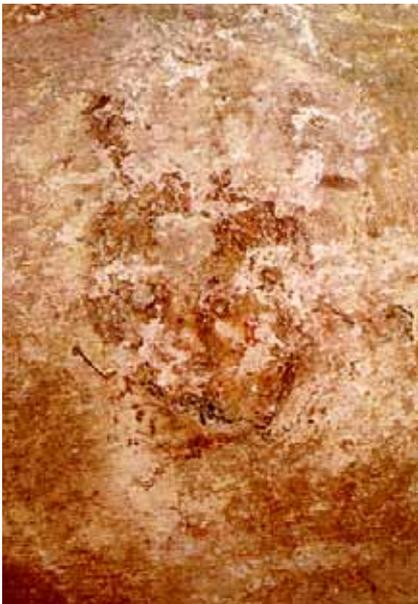
Abb. 7 Aufnahme der Kopfdarstellung im mittleren Kreismedaillon in der Westhälfte des Gewölbescheitels.

Das zentrale Kreismedaillon ist außen mit einem roten, zur Innenfläche mit einem gelben und im Abstand von ca. 12 cm dazu mit einem grünen Band zur weißen Hintergrundfläche abgegrenzt. Im Zentrum dieses Kreises haben sich Fragmente der Darstellung eines geflügelten Kopfes erhalten. Vermutlich handelt es sich um die Darstellung eines Medusenhauptes (Abb. 7).

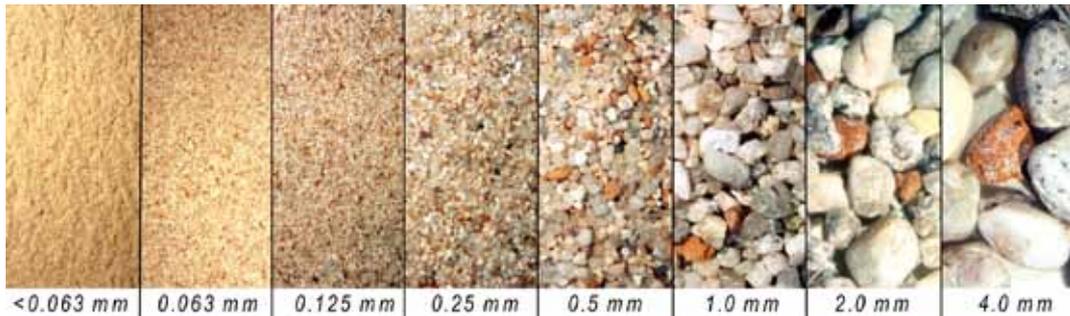
Abb. 8 Zuschlagzusammensetzung des einlagigen bauzeitlichen Gewölbe- und Wandputzes aus Kies, Sand, Schluff, Ziegelsplitt und Ziegelmehl, entsprechend der Korngrößenverteilung von <0,063 bis 4 mm.

Der Zuschlag setzt sich aus Kies, Sand, Schluff, Ziegelsplitt und Ziegelmehl zusammen (Abb. 8). Die Korngrößen reichen von <0,063 bis zu 4 mm. Der Ziegelsplitt- bzw. Ziegelmehlanteil ist in allen Kornfraktionen enthalten, nimmt aber gegenüber dem Kies, Sand und Schluff mengenmäßig einen wesentlich geringeren Anteil ein. Der Kies, Sand und Splittanteil (Korngröße >1 mm) liegt bei 67,8 Gewichtsprozent vom Zuschlag. Der Schluffanteil (Korngröße 0,063-<0,063 mm) liegt bei ca. 5 Gewichtsprozent, Feinsand und kleiner Ziegelsplitt bei ca. 30 Gewichtsprozent.

Der Zuschlag dieses Obermörtels (Abb. 8) weist eine stetige Sieblinie<sup>11</sup> auf. Die Korngrößenverteilung und damit der hohe Anteil an Kies, d. h. dem größten Korn, garantiert ein stabiles und beim Trocknungsprozeß schwindfreies Putzgefüge. Die Zugabe von Ziegelsplitt und -mehl und die damit im Kalkmörtel einhergehenden hydraulischen Eigenschaften unterstützen die höheren physikalisch-mechanischen Eigenschaften Druckfestigkeit<sup>12</sup> und Biegezugfestigkeit des Putzgefüges.

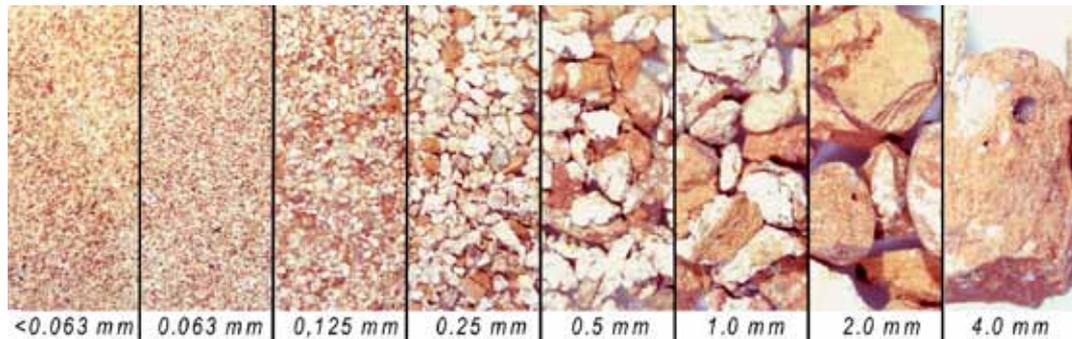
Abb. 10 Zuschlagzusammensetzung des Obermörtels der bauzeitlichen Grabeinfassung aus Ziegelsplitt und Ziegelmehl entsprechend der Korngrößenverteilung von <0,063 bis 4 mm.

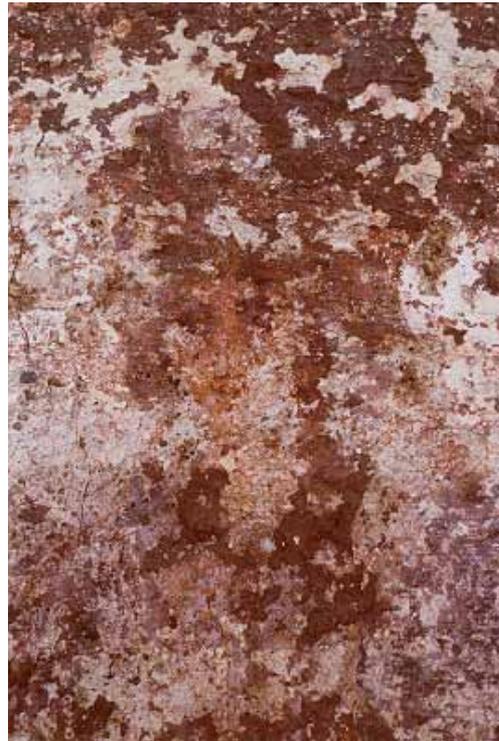
Die große Nische in der Rückwand (Westwand) zeigt äußerst fragmentarisch die Darstellung eines Genius mit einem Füllhorn in seiner Linken und einer Patera (Spendeschale) in seiner rechten Hand (*Abb. 12; 13*). Unterhalb der Patera haben sich Fragmente der Malerei erhalten, die sich als Darstellung eines Opferaltars interpretieren lassen<sup>20</sup>. Zu beiden Seiten wird die Figur von einer ca. 40 cm hohen, gelben Quaderung mit diagonaler Aufteilung begrenzt.

Abb. 13 Makroaufnahme der Rückwandnische. Kopf der Geniusdarstellung.

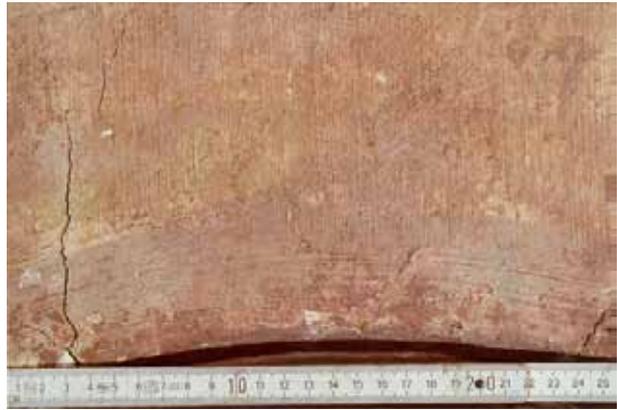
Abb. 14 Detailaufnahme von der Rückwand (Westwand) oberhalb der Nische. Erkennbar sind die vertikalen Pinselstrukturen der Grundierungsschlämme (Phase 1).

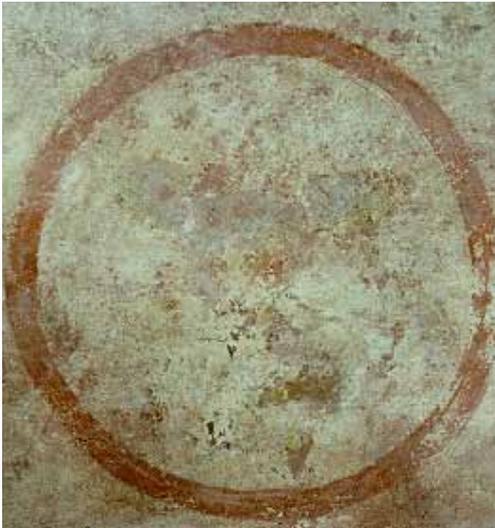
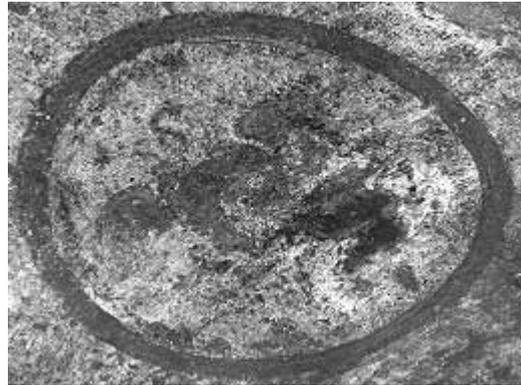
Eine wesentliche Änderung läßt sich in der Mitte im Scheitelpunkt des Gewölbes erkennen. Dort wurde ein ca. 71 cm großes, mit einem 4,5–5 cm breiten roten Band umfaßtes Kreismedaillon angelegt. Im Mittelfeld dieses Kreises befinden sich Fragmente einer figürlichen Ausmalung. Schemenhaft zeichnen sich die Formen einer geflügelten Kopfdarstellung ab. Vermutlich handelt es sich wie bei der bauzeitlichen Ausmalung, um eine Medusendarstellung (Abb. 19)<sup>42</sup>. Ein im Jahr nach der Auffindung aufgenommenes Schwarz-Weiß-Photo (Abb. 20) zeigt den damals noch wesentlich besseren Erhaltungszustand. Um diesen kleinen Kreis wurde ein zweiter, wesentlich größerer Kreis (Dm. 2,14 m) eingeritzt. Dieser dient als Orientierung für ein umlaufendes florales Rankenband mit grünen Blättern und roten Blüten. Diese rundblättrigen Blüten befinden sich in einem regelmäßigen Abstand von 58 cm (Abb. 21; 22).

Abb. 20 Kreismedaillon der 2. Phase mit Medusenhaupt, Zustand 1968.

Abb. 19 Mittelpunkt des Gewölbes, Kreismedaillon der 2. Phase mit Medusenhaupt.

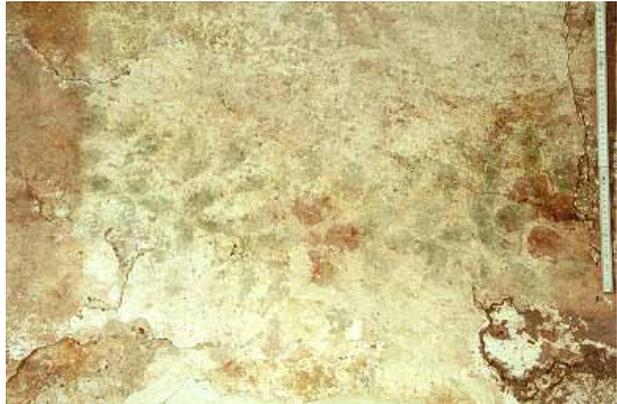
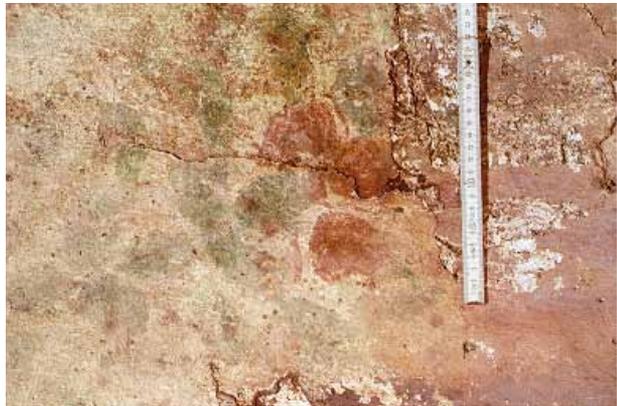
Beim Renovierungsputz handelt es sich um einen einlagigen, von ca. 1,5 cm Stärke bis auf Null auslaufenden Kalkmörtel. Im Gegensatz zum ursprünglichen Oberputz weist dieser Putz eine rauhe, wellige Oberflächenstruktur auf (Abb. 17).

Abb. 17 Detailaufnahme der welligen Putzoberfläche im Anschluß des Gewölbes an die Ostwand im Streiflicht.
