Konservierung und Restaurierung des silbertauschierten Pferdegesschirrs von Olk, Krs. Trier-Saarburg

ROLF WIHR

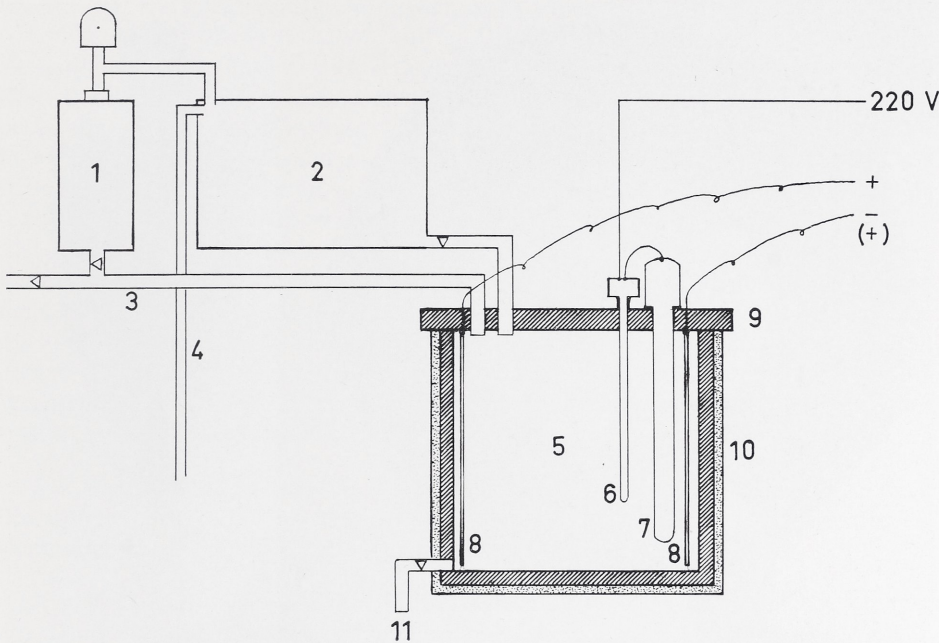
Abb. 5 Apparatur zur Durchführung der elektrolytischen Entsalzung:

Die zur elektrolytischen Entsalzung notwendige Anlage ist in Abb. 5 dargestellt. Eine Steinzeug- oder Kunststoffwanne ist mit Zulauf und Abfluß-

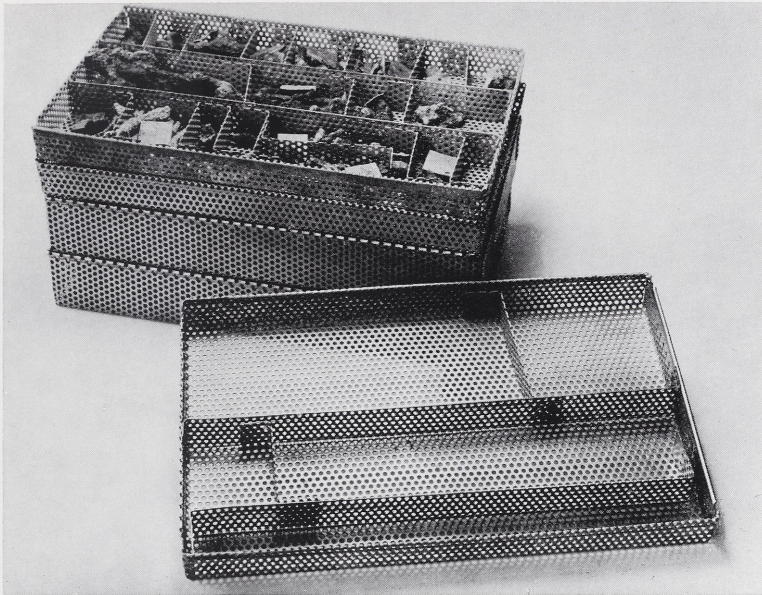
Abb. 12 Lochblechkästen zur Unterbringung von Kleinfunden bei der elektrolytischen Entsalzung

Die Funde wurden zunächst für die Dauer einer Woche bei einer Badtemperatur von 40 bis 45° C und einer angelegten Gleichstromspannung von 10 V ohne Kontakt in normalem Leitungswasser belassen. Badwechsel erfolgte täglich. Die Unterbringung der Funde erfolgte in Lochblechkörben aus Edelstahl, die bequem übereinander gestapelt werden können (Abb. 12).
