Eine Landmarke am Rande des Kaiserstuhls

Archäologische und bauhistorische Untersuchungen an der Michaelskapelle bei Riegel

Stefan King/Heiko Wagner/Bertram Jenisch

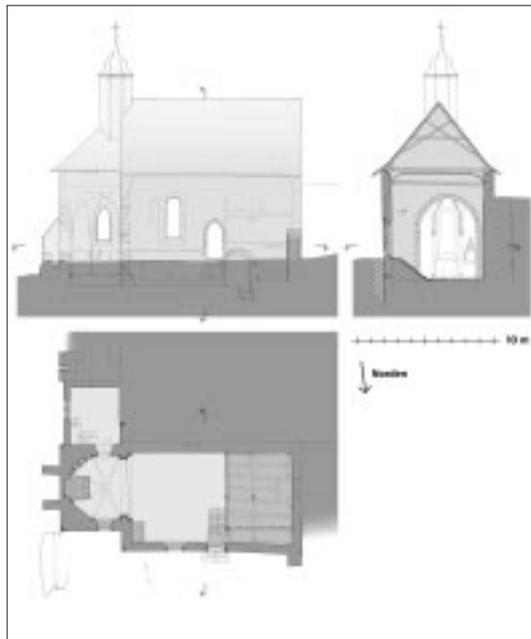
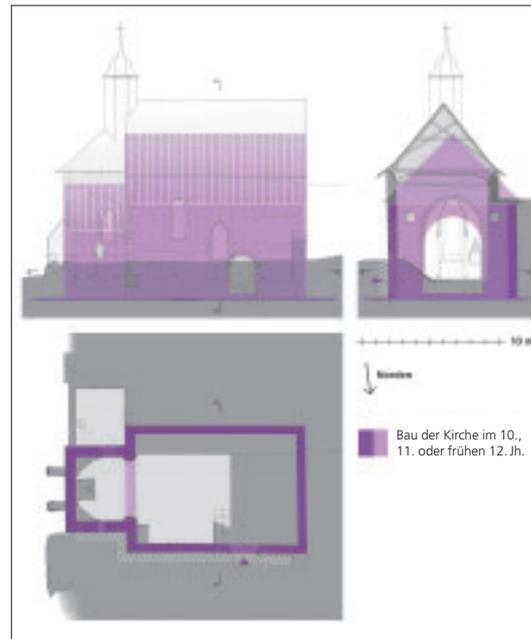
3 Riegel, Michaelskapelle. Kirchenbau des 10., 11. oder frühen 12. Jahrhunderts im Aufmaß markiert. Nordansicht, Querschnitt und Grundriss auf Langhausbene.

bestattung, die in der Bauschicht des ersten bau-lich nachweisbaren Gebäudes eingebettet lag. In ottonischer oder salischer Zeit wurde ein Sakralbau errichtet, der die Form der heutigen Michaelskapelle bestimmt und am Bestand ablesbar ist (Abb. 3). Das Langhaus in der Form eines rechteckigen Saals mit den Außenmaßen von 13,2 m Länge und ein daran angefügter axialsymmetrisch eingezogener Rechteckchor von 4,5 m Länge bilden den stattlichen Kirchenbau. Möglicherweise war der Chor eingewölbt, das Langhaus sicherlich nicht. Der Zugang erfolgte durch ein Rundbogenportal von 188 cm Breite auf der Nordseite. Funde menschlicher Knochen belegen, dass es bei der Kirche einen Friedhof gab. Die Datierung der bauzeitlichen Schichten stützt sich auf einige Keramikscherben, die in einer archäologischen Son- dage vor der Nordwand unterhalb der Türschwelle zutage kamen.

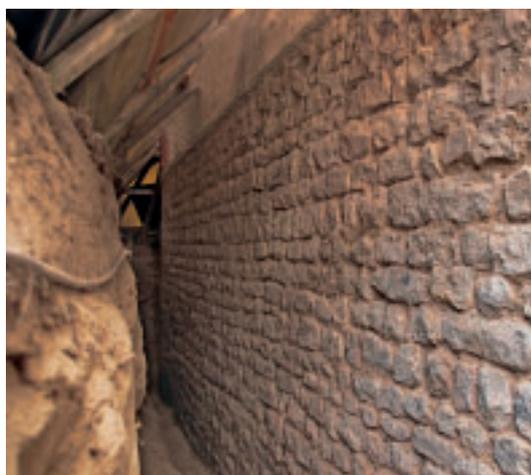
4 Riegel, Michaelskapelle. Mauerstruktur auf der nördlichen Außenseite des Langhauses während der Freilegung 2008.

Im Rahmen einer Gesamtanierung der Kapelle in den Jahren 2008/09 erfolgten Eingriffe in den Untergrund, die bauarchäologisch begleitet wurden. Beim Aushub eines Grabens entlang der Nordseite kamen Kleinquadermauerwerk (Abb. 4), Eckverbände aus Werksteinen (Abb. 6) und als auffälligstes Element ein Rundbogenportal, dessen Bogenscheitel zuvor nur knapp über das bestehende Außenniveau reichte, zum Vorschein (Abb. 5). Weitere Sondagen wurden im Innern des Langhauses angelegt. Bei den Restaurierungsarbeiten im Innenraum wurden neue Beobachtungen zur Baugeschichte gemacht und an einigen Stellen Wandmalereien freigelegt. Die sich daraus für die Michaelskapelle ergebende Baugeschichte wird im Folgenden chronologisch gegliedert vorgestellt.

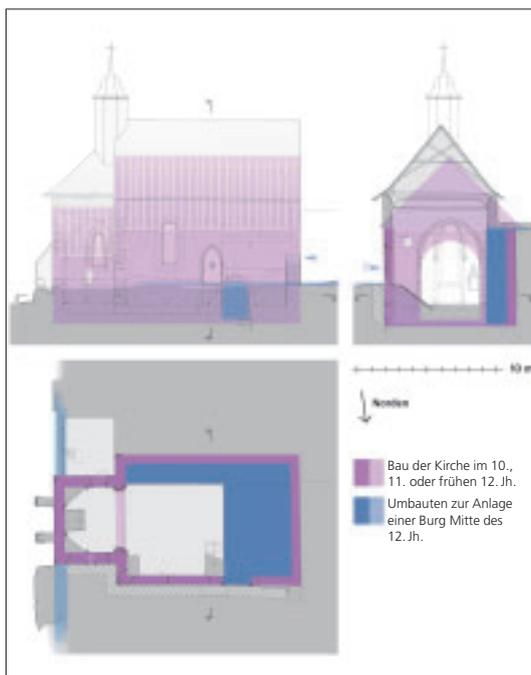
7 Riegel, Michaels- kapelle. Umbauten zur Anlage einer Burg im 12. Jahrhundert im Auf- maß markiert. Nord- ansicht, Querschnitt und Grundriss auf Langhaus- ebene.

In der Zeit um 1150/1170 wurde auf dem Michaels- berg eine Burg errichtet, was umfangreiche Verän- derungen an der Kirche mit sich brachte (Abb. 7). Zeitgleich wurde die Innenflucht der südlichen Langhauswand um 1,5 m in den Kirchenraum hin- ein verschoben, was die asymmetrische Lage von Langhaus und Chor zur Folge hatte. Ferner wurde das Bodenniveau im westlichen Teil des Langhau- ses stark erhöht und das Rundbogenportal zuge- mauert. Mit diesen Maßnahmen war auf umfang- reiche Erdarbeiten im Außenbereich reagiert wor- den. Zur Sicherung der Burg nach Süden wurde über den flachen Höhenrücken des Michaelsbergs ein tiefer Halsgraben angelegt. Mit dem Aushub wurde ein bis zu 7 m hohes Plateau als Bauplatz für die Burg geschaffen und mit einer Ringmauer umgeben (Abb. 8). Wegen der Erhöhung des Außenniveaus auf der Nordseite um 2,5 bis 3 m wurde das funktionslos gewordene Rundbogen- portal zugemauert. Es muss ein neuer Zugang an- gelegt worden sein, der nicht lokalisiert ist. Durch die Auffüllungen verschwand das Kirchengebäude teilweise im Boden und war zusätzlich noch hinter der hohen Ringmauer und den weiteren Baulich- keiten der auf engem Raum erbauten Burganlage verborgen, sodass es aus der Ferne kaum noch zu sehen gewesen sein dürfte. Das Bodenniveau des Innenraums blieb dabei unverändert. Zugleich be- deutete die Einbeziehung in die Burganlage, dass die bisher öffentlich zugängliche Kirche ihrer ur- sprünglichen Funktion beraubt, zur Burgkapelle umgewidmet und der zugehörige Friedhof auf- gegeben worden war.

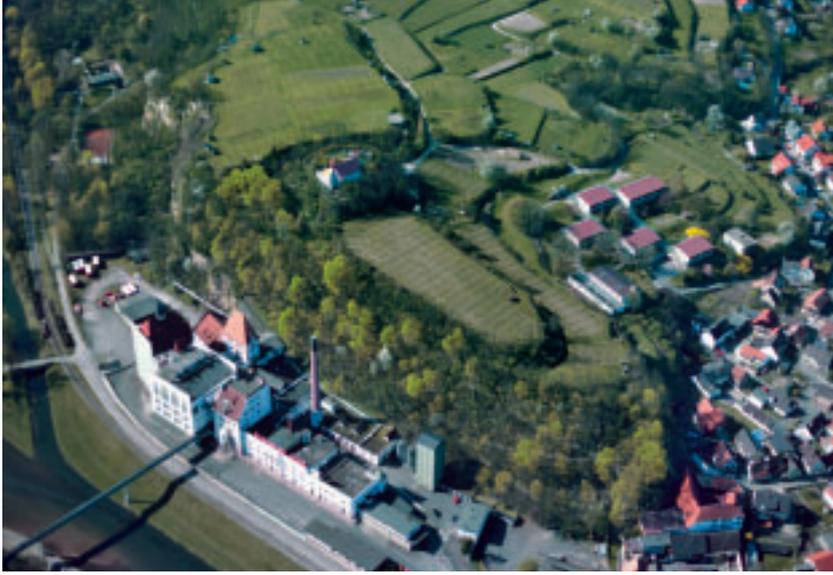
8 Riegel, Michaelskapelle. Luftbild von Nordost. Aufgeschüttetes Plateau der Kernburg und Halsgraben südlich der Kapelle.

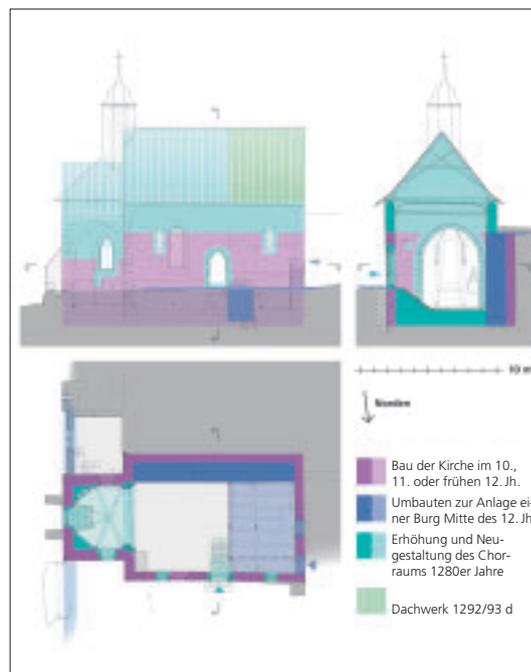
9 Riegel, Michaelskapelle. Umbauten des späten 13. Jahrhunderts im Aufmaß markiert. Nordansicht, Querschnitt und Grundriss auf Emporenebene.

Im späten 13. Jahrhundert wurden die Außenwände des Langhauses um 2,4 m und das Bodenniveau um etwa 75 cm bis knapp unterhalb des heutigen Fußbodens erhöht (Abb. 9). In der Auffüllung enthaltene Scherben von Becherkacheln erlauben eine Datierung der Baumaßnahme in das späte 13. Jahrhundert. Bei dieser Umgestaltung wurde der heutige Hauptzugang in der Mitte der Nordseite angelegt. Sein spitzbogiges Gewände ist umlaufend profiliert. Den Innenraum betritt man seither beinahe auf Emporenhöhe und musste damals zum Langhaus noch neun Stufen hinabsteigen.

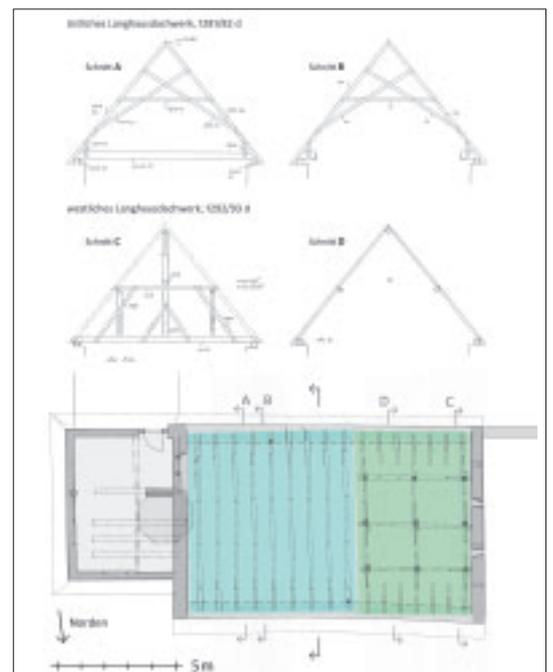
10 Riegel, Michaelskapelle. Querschnitte A–D des Langhausdachwerks (nach B. Lohrum) und Bauphasen des späten 13. Jahrhunderts im Aufmaß markiert.

Das Dachwerk über den erhöhten Mauerkrone ist dendrochronologisch in das Jahr 1282 datiert. Es ist nach dem Prinzip des Sparrendachs konstruiert und besteht aus neun hintereinander aufgereihten Gespärren (Abb. 10). An der Unterseite der Dachbalken sind Reste von Nägeln für eine flache Holzdecke zu beobachten.

doch nur über dem östlichen Teil des Langhauses, während das Dachwerk über dem westlichen Teil einer gänzlich anderen Konstruktionsweise folgte. Für ein um 1293 (d) errichtetes Rofendach wurde ein stehender Stuhl mit Dachfirstständern in der Mittelachse und weiteren Stuhllachsen zu beiden Seiten abgezimmert (Abb. 10). Es wurde also lediglich elf Jahre nach der Aufrichtung des Sparrendachs östlich davon errichtet.

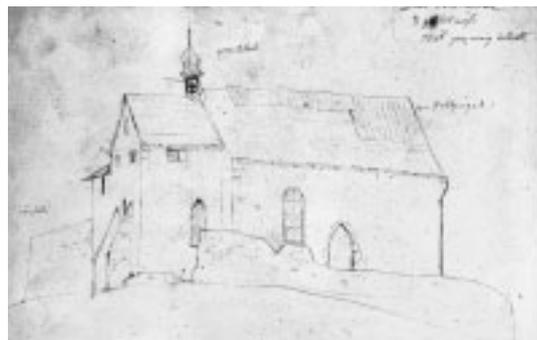
14 Riegel, Michaelskapelle. Handzeichnung 1826; Karlsruher Landesvermessung: Zeichnungen trigonometrisch bestimmter Punkte des Großherzogtums Baden, Bd. III, S. 6.

Im Laufe des 18. Jahrhunderts erhielt das Langhaus eine neue Putzdecke mit ringsum ausgerundeten Ecken (Vouten). Einen Eindruck vom damaligen Zustand vermittelt eine Handzeichnung von 1826, die in Verbindung mit der badischen Landesvermessung entstanden ist (Abb. 14). Sie zeigt die Eremitenwohnung über dem Chor mit kleinen Fensteröffnungen, ein Satteldach mit nach Osten gerichtetem Steilgiebel, weitere Räumlichkeiten oberhalb der Sakristei, die somit drei Geschosse umfasste, und einen Dachreiter mit Zwiebelkuppel und offen darin hängender Glocke. Kurz darauf wurden bei der Einrichtung einer so genannten Camera obscura, in Verbindung mit einer Aussichtsplattform als touristischer Attraktion, die Fachwerkaußenwände am Wohngeschoss durch
