## Untersuchungen am „Nikolausturm“ in Gruiten

Jost Mergen und Julia Völz

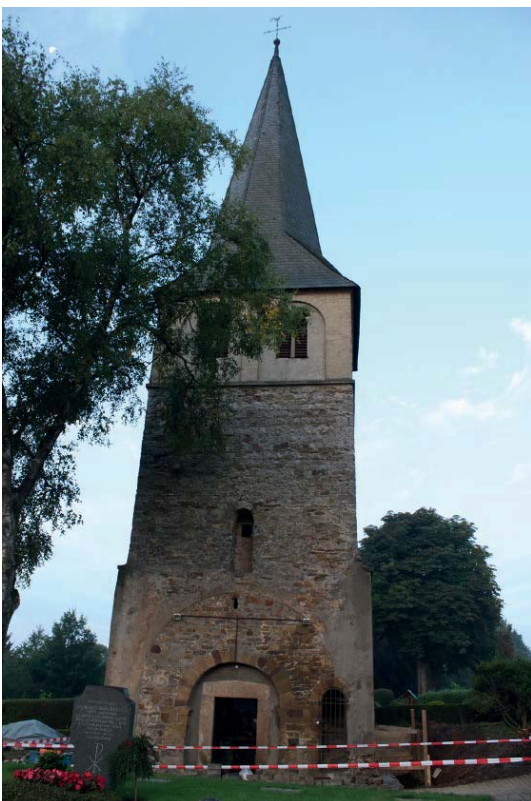
**1** Haan-Gruiten. Ansicht des „Nikolausturmes“ von Osten. Außen sind noch deutlich Bogen- und Dachanschlag des Kirchenschiffes am Turmmauerwerk erkennbar.

Als einziger Überrest der um 1075 errichteten und im Jahr 1894 abgebrochenen St. Nikolauskirche thront der alte Kirchturm inmitten des Friedhofes über den Dächern des historischen Dorfes Gruiten (Abb. 1).

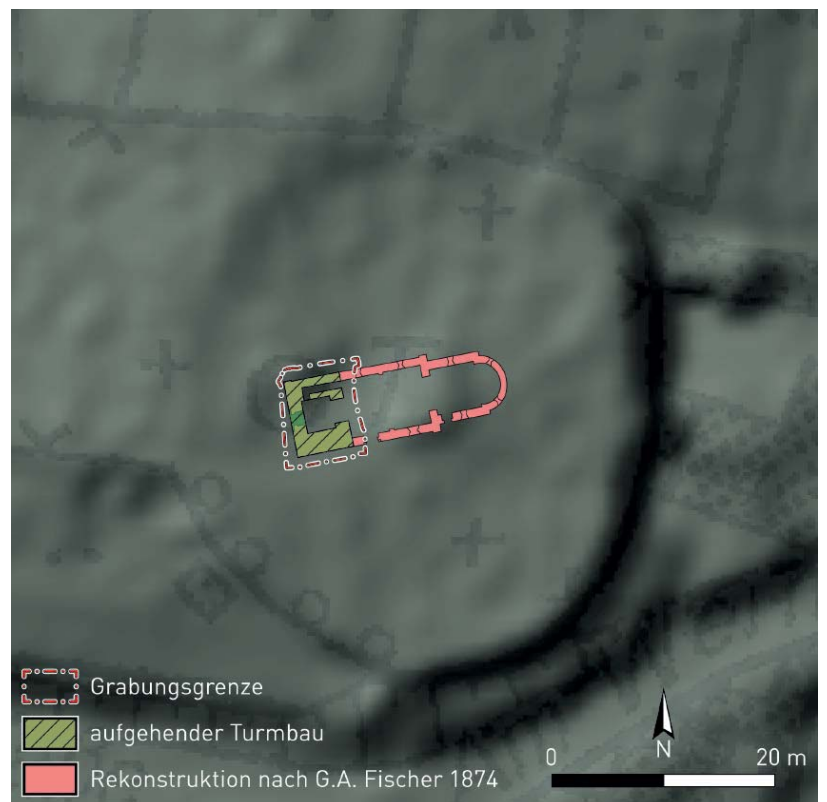
**2** Haan-Gruiten. Der Kirchenbau liegt innerhalb der sog. Welschenmauer, deren Verlauf sich trotz starker Überprägung noch deutlich im Laserscan abzeichnet. Rekonstruktion des Kirchenschiffes nach dem Grundriss von G. A. Fischer, 1874.

Die auf einem Geländesporn im Nordwesten des Dorfes gelegene Kirche war ursprünglich von einer Mauer umgeben, der sog. Welschenmauer, die heute noch im Süden mit halbkreisförmigem Verlauf nach Osten erhalten ist. Im digitalen Geländemodell ist der Gesamtverlauf des Mauerrings sogar noch im Bereich der stark durch den Friedhof überprägten West- und Nordseite deutlich erkennbar (Abb. 2). Die Kirche weist, anders als die üblichen, meist zentral im Ortsbereich liegenden Dorfkirchen der Region, eine isolierte Lage auf. Bis ins 19. Jahrhundert hatte sie keine Straßenanbindung an das Dorf und war nur von Norden über die weniger als 1 km entfernte *Strata Coloniensis* zu erreichen. Der Verlauf dieses wichtigen mittelalterlichen Fernhandelswegs zwischen Köln und der Abtei Werden wird für die Umgebung Gruitens

Sämtliche archäologischen Befunde, die bei der Ausschachtung zutage kamen, wurden als Verursachergrabung durch die Firma ABS/Köln betreut (OV 2013/1030). Neben den Fundamentresten der Außenmauern und einem mutmaßlichen Treppenfundament zwischen Turm und Kirchenschiff konnte auch ein Teilstück des ehemaligen Fußbodens freigelegt werden (Abb. 3–4). Dieser setzt sich aus verschiedenen großen, in einem Kalkmörtelbett verlegten Schieferplatten zusammen. Die vorgefundenen Baureste der abgebrochenen Kirche entsprechen exakt einer im Jahr 1874 angefertigten Grundrisskizze.

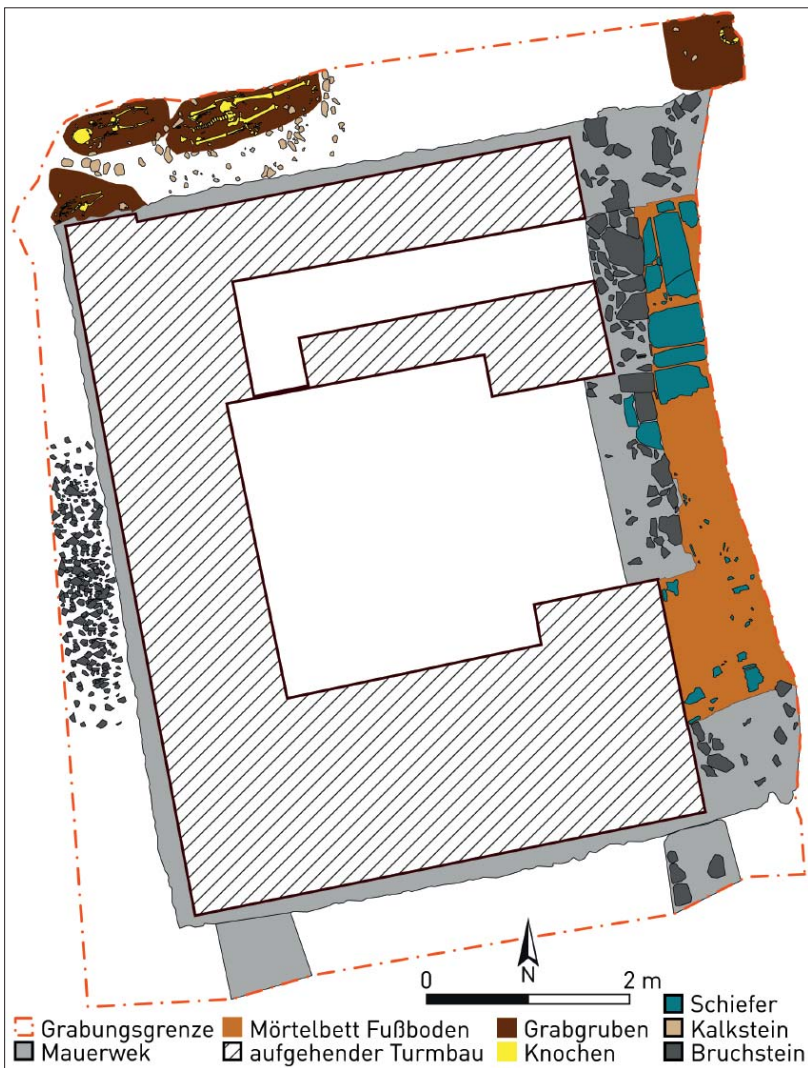
3 Haan-Gruiten. Gesamtplan der Ausgrabungen von 2013.

September 2013 das Mauerwerk mithilfe einer außen umlaufenden Drainage trockengelegt werden. Die nötigen Aushubarbeiten der ca. 1 m breiten Gräben wurden durch die Außenstelle Overath des LVR-Amtes für Bodendenkmalpflege im Rheinland archäologisch begleitet. Dabei konnten die Fundamente der vier Turmseiten bis zur Baugrubensohle dokumentiert werden (OV 2013/0040, Abb. 3). Auf der Westseite befindet sich ein ehemaliges Portal, dessen Einfassung aus z. T. bereits stark verwitterten Sandsteingesimsen gearbeitet ist. Auf der Grabensohle vor diesem Eingang fand sich eine massive, rund 3 m breite und mindestens 0,5 m mächtige Steinstickung aus Geröllen unterschiedlicher Größe, die als unterste Befestigungslage des Zuganges fungierte und vielleicht zu einer kleinen Treppe gehört hatte.

Der Fundamentaufbau des Turmes war an allen drei Außenseiten gleich beschaffen. Das aufgehende Mauerwerk wurde durch ein knapp 10 cm breites Schrägsockelgesims aus Sandstein gegen das Fundament abgegrenzt. An den mit Erde bedeckten Stellen war es noch vorzüglich erhalten, sonst meist verwittert und ausgebrochen. Das Gesims lag

auf ein bis zwei Lagen flacher Schieferplättchen in Kalksandmörtel, die neben der einheitlichen Nivelierung des Sockels als Ausgleichsschicht auch aufsteigende Feuchtigkeit vom Mauerwerk fernhielten. Unter der Schieferlage folgte das eigentliche Fundament aus grob zugerichteten Bruchsteinlagen. Die Unterkante wurde aufgrund der geringen Baueingriffstiefe nicht erreicht und so nur bis zu sieben Lagen an der tiefsten Stelle dokumentiert. Der Kalksandmörtel war stark ausgewaschen, was im Rahmen der Sanierung eine neue Verfüzung nötig machte. Das bis zu 20 cm vorspringende Fundament hatte eine Breite von bis zu 1,15 m. Im Kern der zweischalig aufgebauten Mauer waren kleinere Bruchsteine regellos mit viel Kalksandmörtel eingestampft, wie an den beiden Fundamentresten des Kirchenschiffes auf der östlichen Turmseite zu beobachten war.

Dagegen waren zwei im südlichen Abschnitt des Drainagegrabens vorgefundene Bruchsteinfundamente, die nachträglich an den Turm angesetzt wurden, bisher gänzlich unbekannt. Das Schalmauerwerk der bis zu 0,8 m breiten Fundamente besteht aus lagenweise versetzten Bruch- und Hausteinen aus Kalkstein mit zwischengeschalteten Schieferdurchschüssen. Möglicherweise handelt es sich hierbei um Reste eines Beinhauses, das in einem Belegungsplan aus der Zeit vor 1795 erwähnt wird. Aus dem Abbruchschutt des Gebäudes geborgene Keramik lässt auf seine Niederlegung im 17./18. Jahrhundert schließen.
