ZUR BAUGESCHICHTE DES „HOHEN BAUES“ IN RÖTTINGEN/TAUBER

Walter Herrmann, Kaiserslautern

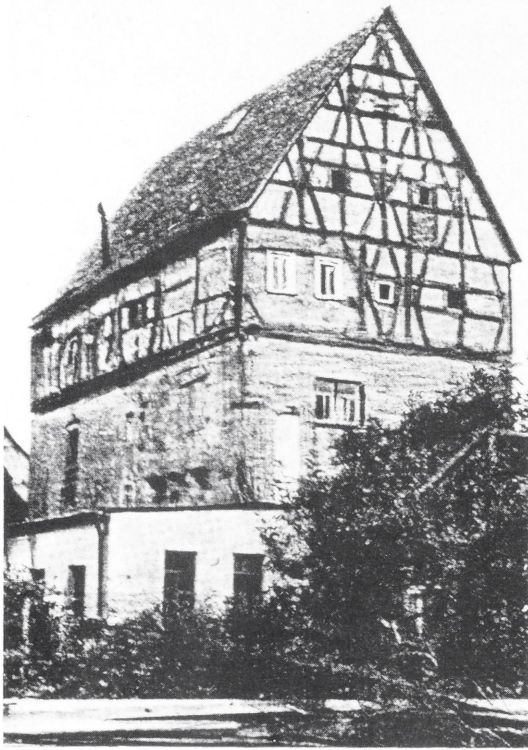
Abb. 2. Bauaufnahme aus Heinrich Winter/
K. Sattel (vgl. Anm. 3), Foto, Grundrisse, Schnitte
und Ansichten. Bauaufnahme 1950.

Heinrich Winter, in „Das Templerhaus in Amorbach“⁴⁾, in dem das Gebäude auf Grund eines Aufmaßes von Kurt Sattel 1950 im Vergleich mit anderen Weiherhäusern beschrieben wird (Abb. 2) und

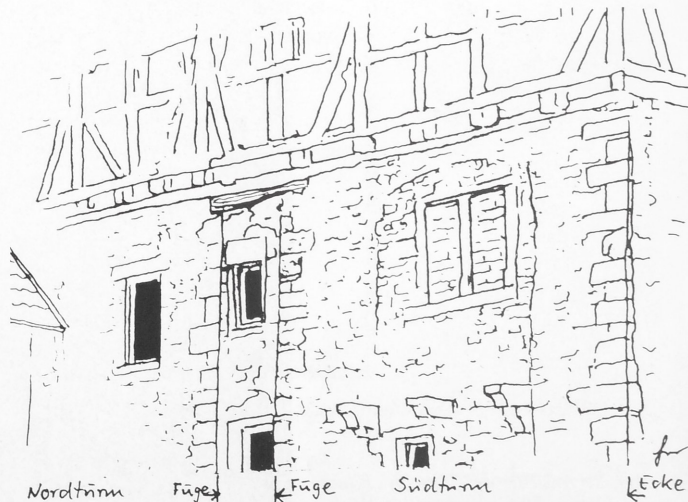
Abb. 12. Nachzeichnung der Abb. 11 zur Verdeutlichung der Eckquadern und der Mauerwerksfügen zwischen den Turnteilen.

An der Westseite des Baues fällt auf, daß in der Entsprechung zu dem Schacht ebenfalls Eckquader in der gleichen Weise in der Wand vermauert sind, die den Turmecken auf der Ostseite entsprechen (Abb. 11). Diese Eckquader sind in etwa dem gleichen Abstand von ungefähr 1,30 m (eine genaue Messung ist leider wegen der Bebauung nicht möglich) deutlich sichtbar. Ihre Steinbearbeitung entspricht der der anderen Ecken des jeweiligen Turmteiles. Ebenfalls deutlich sichtbar sind Fugen entlang dieser Quader und das Füllmauerwerk dazwischen, das in seiner Struktur weder dem des südlichen noch des nördlichen Turmteiles entspricht (Abb. 12).
