## Romanische Mauerwerkstechnik auf fränkischen Burgen III

### Buckelquadertürme im Buntsandsteingebiet (Fortsetzung)

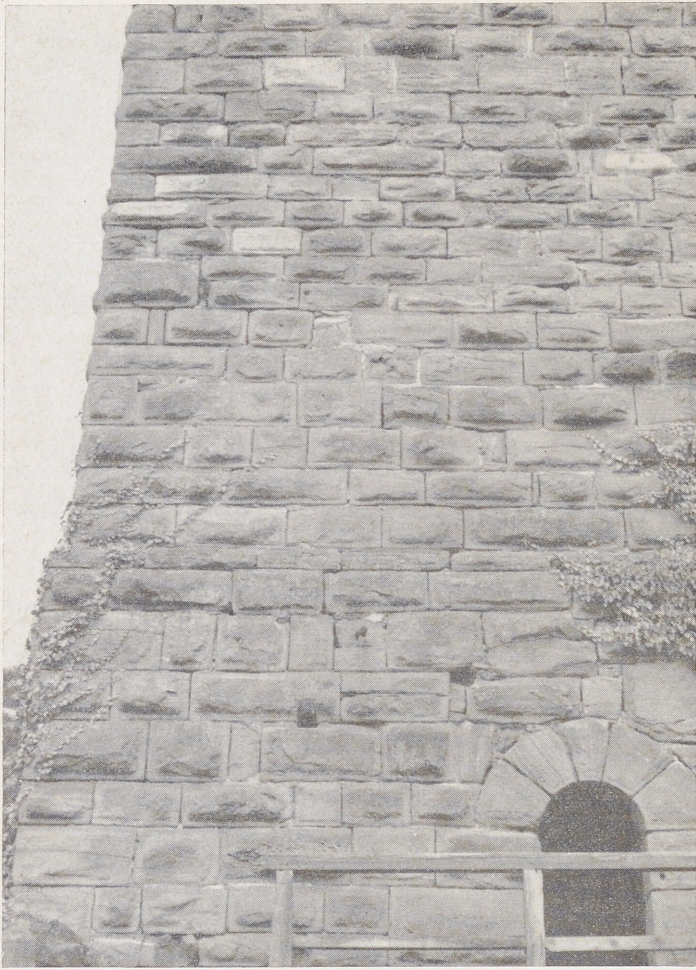
Abb. 17 Hinterburg a. Neckar, Bergfried. Buckelquadern in rotem Sandstein. Um 1200.

Beim Bergfried der Hinterburg (Abb. 17) fällt über dem Eingangsgeschoß ein kräftiger Rücksprung auf. Die Qualität der Steinbearbeitung ist unterschiedlich. Neben etwa quadratischen und ausgesprochen kurzrechteckigen stehen langrechteckige Steinformate und ziemlich flache Steinschichten. Einzelne Zangenlöcher sind festzustellen. Der vorzügliche Gesamteindruck übertrifft bei weitem die Sorgfalt der Detailarbeit. Für die Datierung dürfte die Angabe „um 1200“, keinesfalls früher, zunächst genügen (Anm. 24).

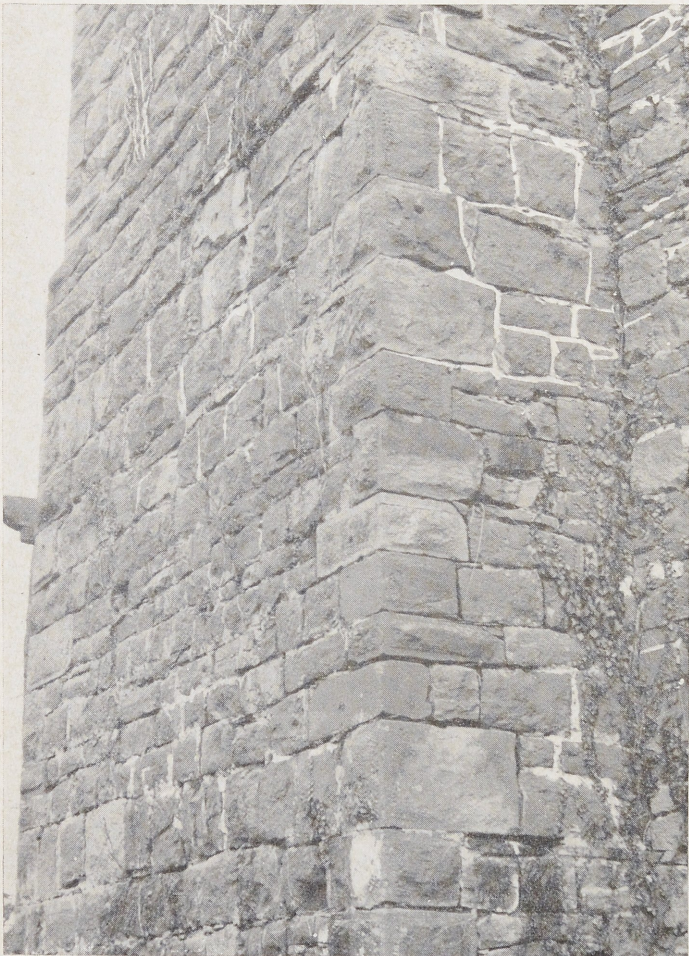
Abb. 18 Minneburg a. Neckar, Bergfried. Hammerrechtes Schichtenmauerwerk mit Bruchstein mit Eckquadern. Roter Sandstein. Nach 1200.

Der wuchtige, ebenfalls mit Rücksprung ausgebildete Bergfried der Minneburg (Abb. 18) gehört zu den einfacheren, lediglich mit Eckquadern verstärkten Bauten aus hammerrechtem Schichtenmauerwerk. Die Steinmetzarbeit erscheint verhältnismäßig sorglos und ohne besonderen Aufwand ausgeführt und weist auf die Frühzeit des 13. Jahrhunderts. Jedenfalls ist aus der Unvollkommenheit der Mauertechnik kein höheres Alter abzuleiten. Noch spätere Mauerwerksformen dieser Art, schon um die Mitte des 13. Jahrhunderts anzusetzen, sind am benachbarten Bergfried der Ruine Dauchstein bei Binau zu finden.

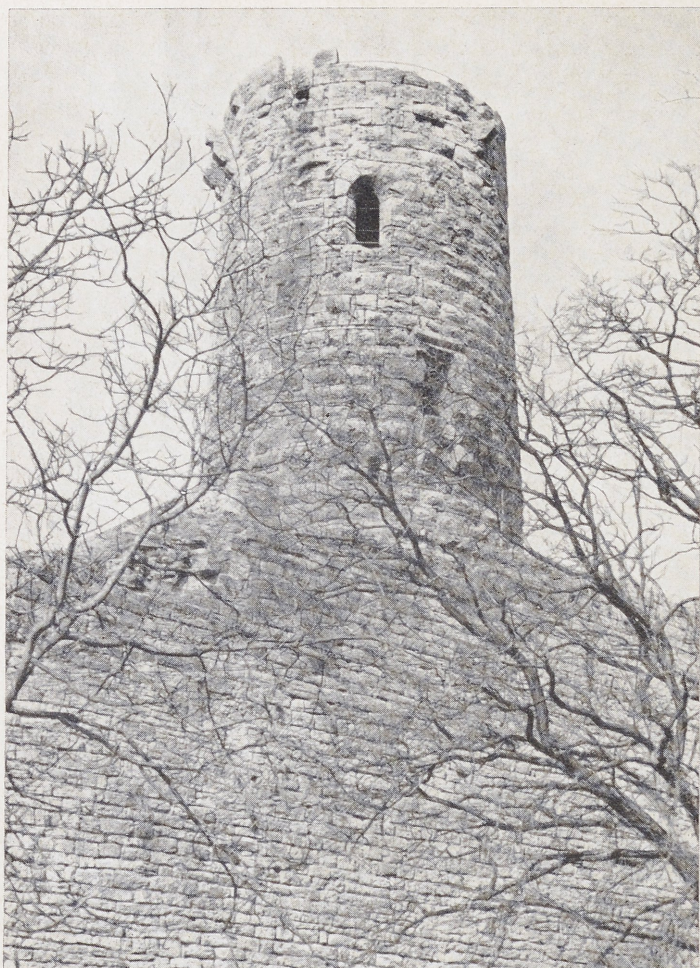
Abb. 20 Burg Krautheim a. Jagst, Bergfried. Buckelquadern aus Kalktuff. 1. Viertel 13. Jh. Im Vordergrund die Schildmauer

Das Buckelquaderwerk am Bergfried (Abb. 20 und 24) zählt zu den wenigen Beispielen für die Verwendung von Kalktuff im Burgenbau in weitem Umkreis. Im betrachteten Gebiet kann ihm nur das ebenfalls in Tuffstein ausgeführte erste Obergeschoß des Roten Turmes in Wimpfen an die Seite gestellt werden (Anm. 30). Außerhalb Deutschlands sei auf den prachtvollen Turm (Tour refouse) zu Porrentruy (Kanton Bern) und auf das Kastell Friedrichs II. zu Bari (Apulien) zum Vergleich hingewiesen. Das löcherige Material, im Bruche weich und mit der Säge zu bearbeiten, erhärtet mit zunehmendem Alter und nimmt zudem oft einen warmen, goldbraunen Ton an.

Die mächtigen Blöcke sitzen auf einem Fundamentsockel von lagerhaften Kalksteinen direkt auf dem gewachsenen Felsen auf und erreichen am Turmfuß zum Teil gewaltige Abmessungen. Die Schichthöhe mißt durchschnittlich 0,60 m und nimmt nach oben hin etwas ab. Die größte Schichthöhe beträgt 0,80 m, die größte Länge eines Steines 2,20 m. Die Quadern haben mehr oder weniger starke Buckel und sind durchweg fein gerundet oder abgeflacht. Alle Steine tragen einen 4—6 cm breiten, exakt gearbeiteten Randschlag. Trotz der eigentümlichen Struktur des Tuffsteines sind die Quadern, ebenso auch die Sonderformen wie Fenstergewände und Kragsteine, mit sicherem Gefühl für die Möglichkeiten des Materials gestaltet und von ausgezeichneter Wirkung.

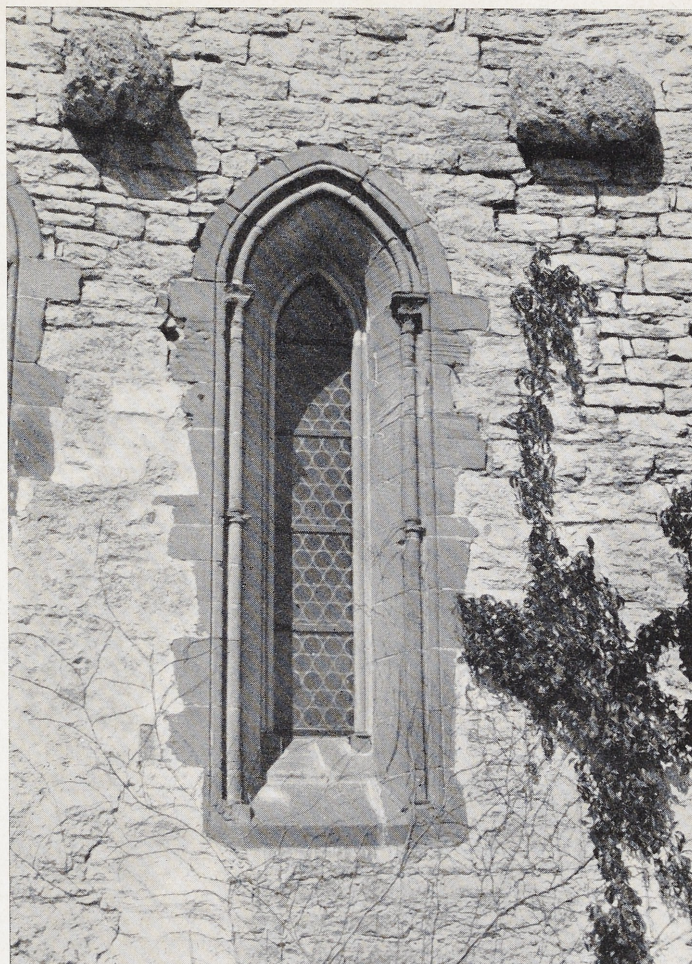
Abb. 22 Burg Krautheim a. Jagst, Südseite der Kapelle. Fenstergewände in Sandstein, Mauerwerk in Muschelkalk, Konsolen in Kalktuff, Putzreste fraglichen Alters. 2. Viertel 13. Jh.

In das Schichtenmauerwerk der Umfassungsmauer sind die Architekturteile — vor allem die Fensterrahmen der Kapelle — in gelbem Keupersandstein eingefügt. Der harte Kalkstein ließ die beabsichtigten reichen, zum Teil stark unterschrittenen Profilformen nicht zu, so daß man ein hierfür besser geeignetes Material heranschaffte. Die verhältnismäßig sorglose Art der Einbindung der Gewändesteine in das umgebende Mauerwerk und Reste von Putz lassen vermuten, daß die Mauern trotz ihrer guten Beschaffenheit verputzt waren (Abb. 22). Jedenfalls trifft dies für die Bruchsteinflächen an der Hofseite von Palas und Kapelle zu (Abb. 23).

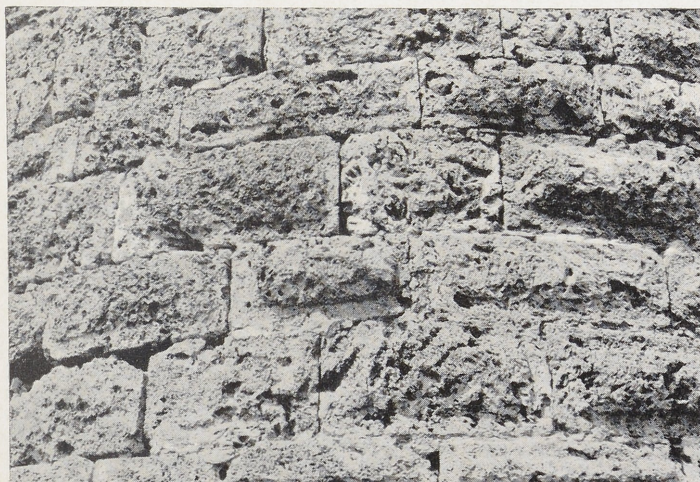
Abb. 24 Burg Krautheim a. Jagst, Buckelquadermauerwerk am Bergfried. Kalktuff.

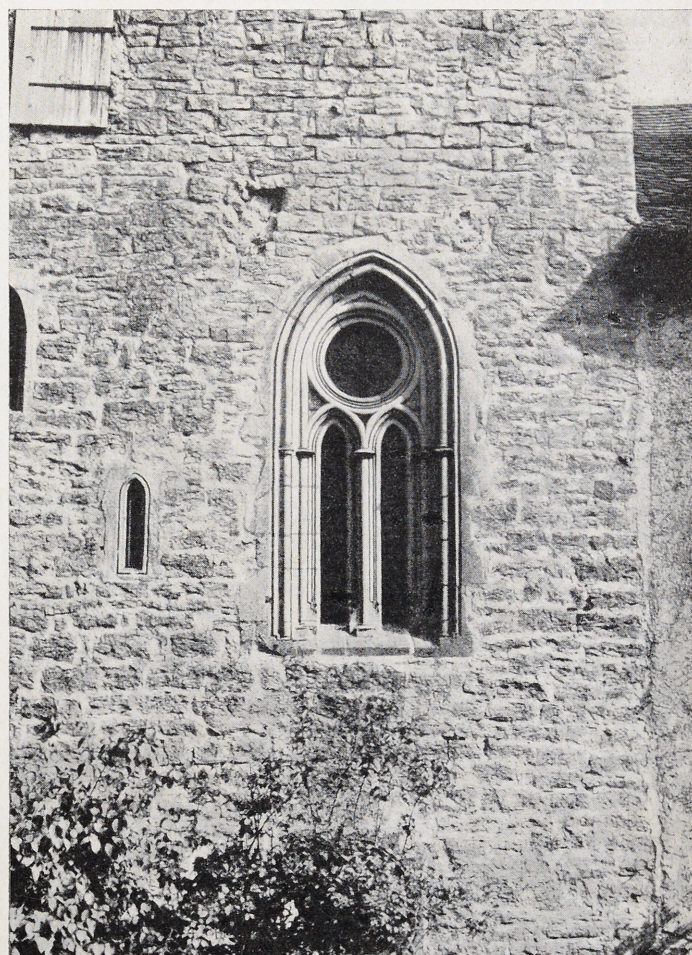
Abb. 23 Burg Krautheim a. Jagst, Hofwand der Kapelle. Lagerhaftes Bruchsteinmauerwerk in Muschelkalk. Architekturteile in gelbem Sandstein. 1./2. Viertel 13. Jh.

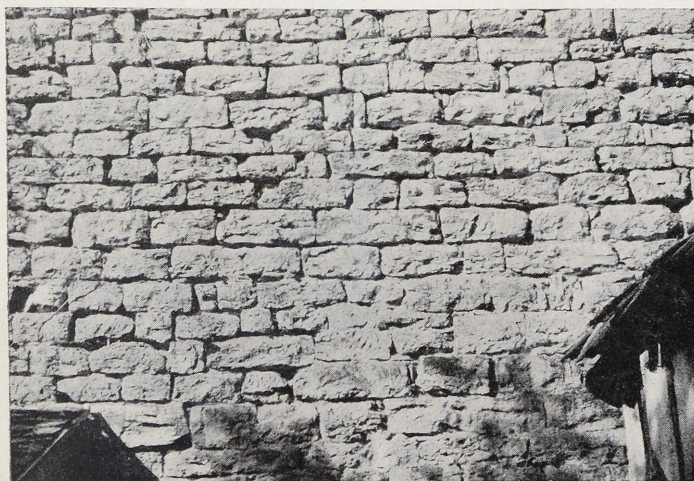
Abb. 25 Burg Krautheim a. Jagst. Mauerwerk der Schildmauer, Muschelkalk.

Das hammerrechte Schichtenmauerwerk der Schildmauer (Abb. 21 und 25) reicht nicht an die Mauertechnik des Bergfrieds heran, ist aber mit viel Sorgfalt und handwerklichem Können hergestellt und steht auf hoher Qualitätsstufe. Die zweimal geknickte Mauer ist noch in etwa 18 m Länge erhalten.

Der mustergültig ausgeführte Knick in der hohen Wand verrät die sichere Hand des hier tätigen Meisters. Die Kalksteine sind etwa 0,20—0,25 m hoch, bis zu 0,80 m lang und in gutem Verband versetzt. Ein ausgesprochener Randschlag fehlt, außer bei den Eckquadern. Die Oberfläche der Steine wurde rau belassen, besitzt aber keine Buckel. Das Innere der an ihrer Nordwestecke 2,70 m dicken Mauer wurde ähnlich wie beim Bergfried mit Bruchsteinen in Kalkmörtel aufgefüllt. Steinmetzzeichen und Zangenlöcher sind nicht zu finden.
