Burgenforschung im Saarland am Beispiel der Burg Dagstuhl

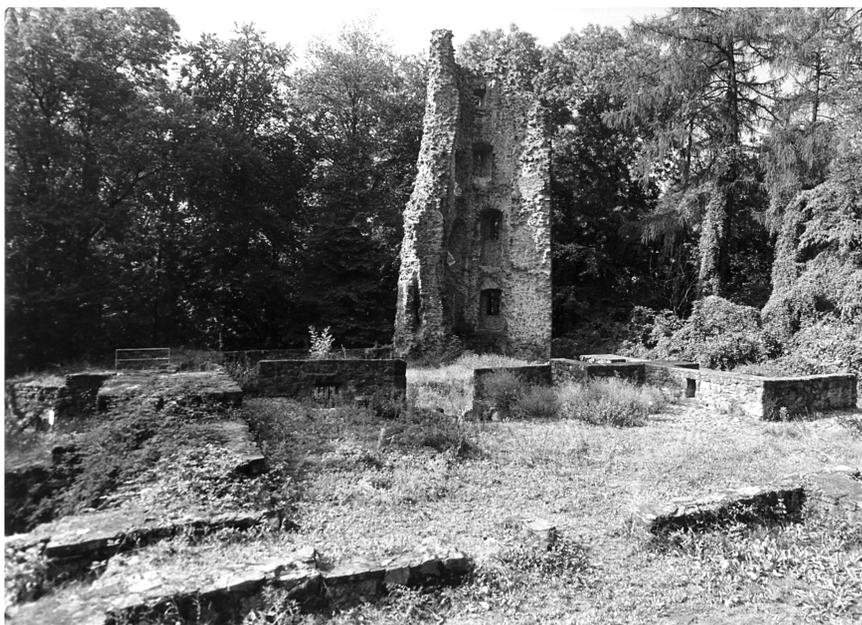
Abb. 1. Blick von Norden auf das Hauptburgareal mit dem „Fleckensteiner Turm“ im Hintergrund. Aufgenommen 1994, vor den Bestandskorrekturen von 2003 ff. Das Burgareal ist bereits wieder in ungepflegtem Zustand. Gut erkennbar sind die modernen, flachen Abmauerungen der Burgbauten (Foto: Verf., 2008).

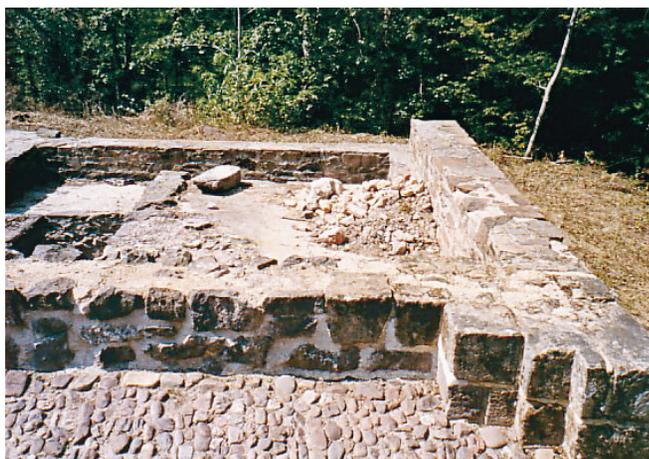
Abb. 2. Blick auf die nördliche Schildmauer vor den Bestandskorrekturen von 2007. Der massive Baukörper ist durch dünne, lediglich außenseitige Aufmauerungen restlos verunklärt (Foto: Verf., 2006).

Während andere Burgruinen im Zuge der Erschließungsarbeiten an Substanz gewinnen, begann die Burg Dagstuhl von Jahr zu Jahr mehr und mehr zu schrumpfen, gewann aber zugleich an begreifbarer Struktur (Abb. 2 und 3). Dass die nun wesentlich umfangreicheren Bauarbeiten vollendet werden konnten, ist dem Verständnis aller Beteiligten zu verdanken².

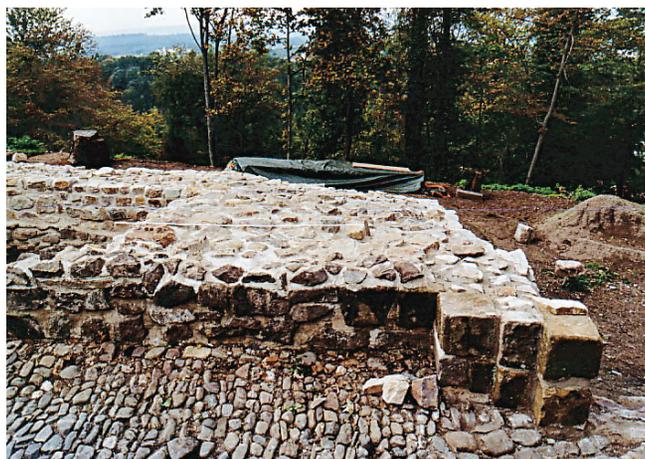
Abb. 3. Blick auf die nördliche Schildmauer nach den Bestandskorrekturen von 2007/08. Der Baukörper ist wieder in seiner ursprünglichen Mächtigkeit erfassbar (Foto: Verf., 2008).

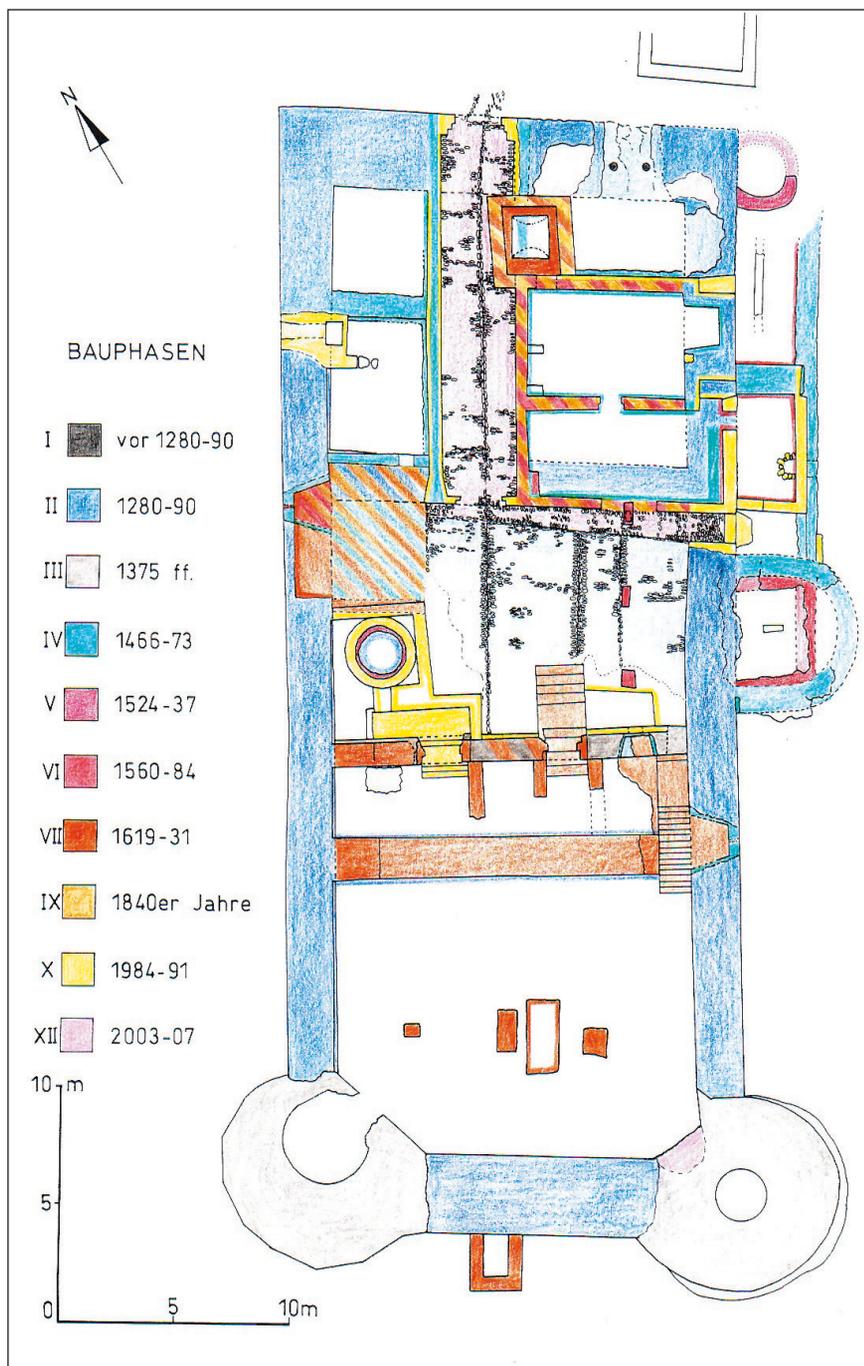
Abb. 4. Bauphasenplan, mit letzten Korrekturen von 2008 (Büro für Burgenforschung Dr. Zeune 2009).

mussten erkannt und zutreffend interpretiert werden, wobei sich erneut die ungewöhnliche dichte Archivalienlage als – allerdings dringend benötigter – Glücksfall erwies. Letztlich konnten bis 1984 neun Bauphasen ermittelt werden (Abb. 4).

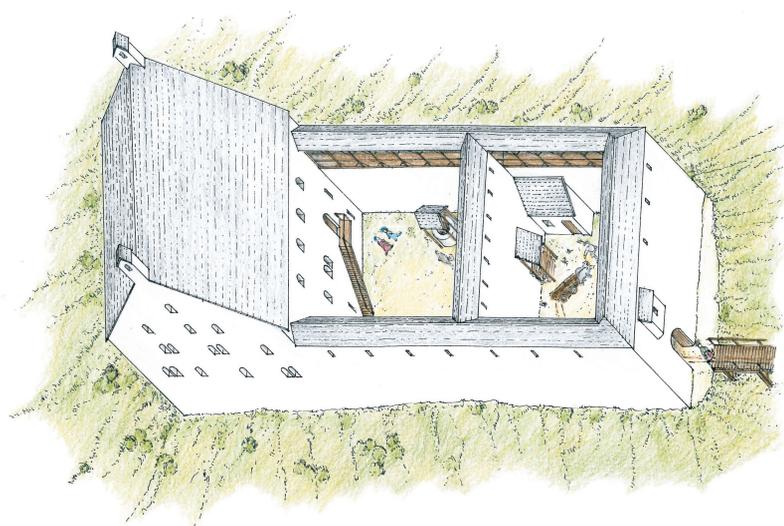
Abb. 5. Rekonstruktionsversuch der Burg um 1290. Isometrische Ansicht von Nordosten (Magda Kieschke/Joachim Zeune, Büro für Burgenforschung Dr. Zeune 2009).

Die wohl um 1280 errichtete Burg lässt sich nur über den Baubestand der Hauptburg fassen, da die Archivalien keine konkreten Nachrichten zur Baugestalt liefern (Abb. 5).

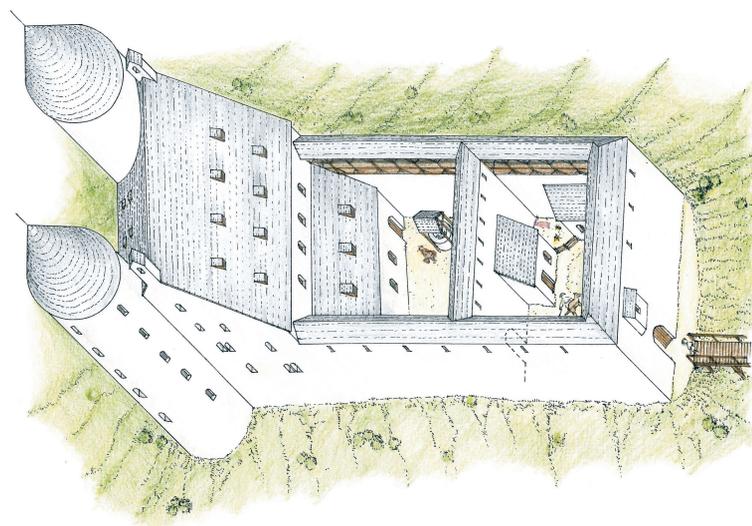
Abb. 6. Rekonstruktionsversuch der Burg um 1410, nach dem Ausbau zur Ganerbenburg. Isometrische Ansicht von Nordosten (wie Abb. 5).

Nachdem die Burg 1375 durch Erbgang an die Herren von Fleckenstein, Rollingen, Kriechingen und Brucken gekommen war, bauten diese die Burg zu einem Ganerbensitz aus. Nun erscheinen auch erstmals konkretere Nachrichten zur Gestalt der Burg. 1403 werden ein *pütz* (Brunnen) und eine Burgkapelle erwähnt, im nächsten Jahr die Mauern verstärkt und ein neuer Turm „ganz hinten“ (*gatz hintendt*) errichtet (Abb. 6).

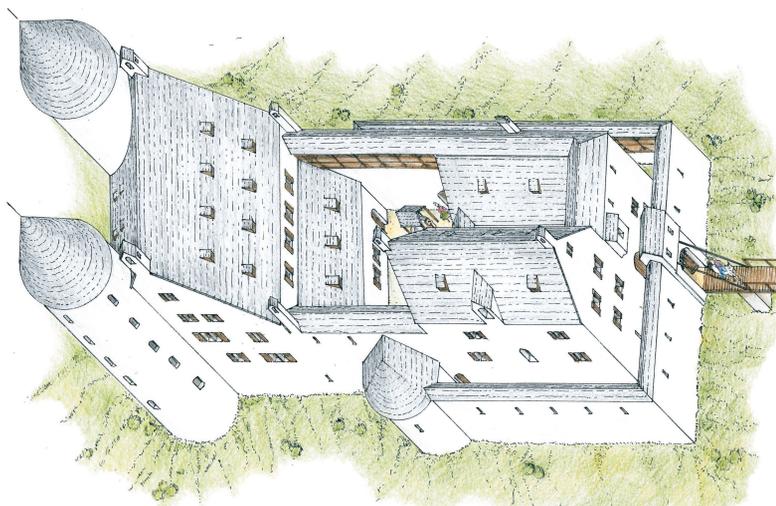
Abb. 7. Rekonstruktionsversuch der Burg um 1470, nach dem Anbau eines Zwingers. Isometrische Ansicht von Nordosten (wie Abb. 5).

Der Verstärkung der Fortifikation diene der neu hinzugekommene Zwinger (*zwengell; tzwengel*) – ein Wehrelement, das sich seit dem frühen 15. Jahrhundert zunehmend großer Beliebtheit erfreute (Abb. 7). Mittig in der Ostfront wurde er durch einen wuchtigen hufeisenförmigen Flankierungsturm (später fälschlicherweise als „Bruckerturm“ bezeichnet) bewehrt, bei dem es sich um den Pulverturm handeln könnte (*die thune da das pulver in ist*). Die zugehörige Zwingermauer lässt sich nur noch entlang der Nordhälfte der Ostseite gesichert nachweisen. Schwache Spuren im Gelände sowie die Nachricht von 1529, dass man nahe dem Brunnen eine neue Tür zum Zwinger eingebrochen habe – *de nuhe zwengell duir gemacht by dem pütze* –, legen nahe, dass der Zwinger ursprünglich zumindest den Großteil der Hauptburg umfriedete.

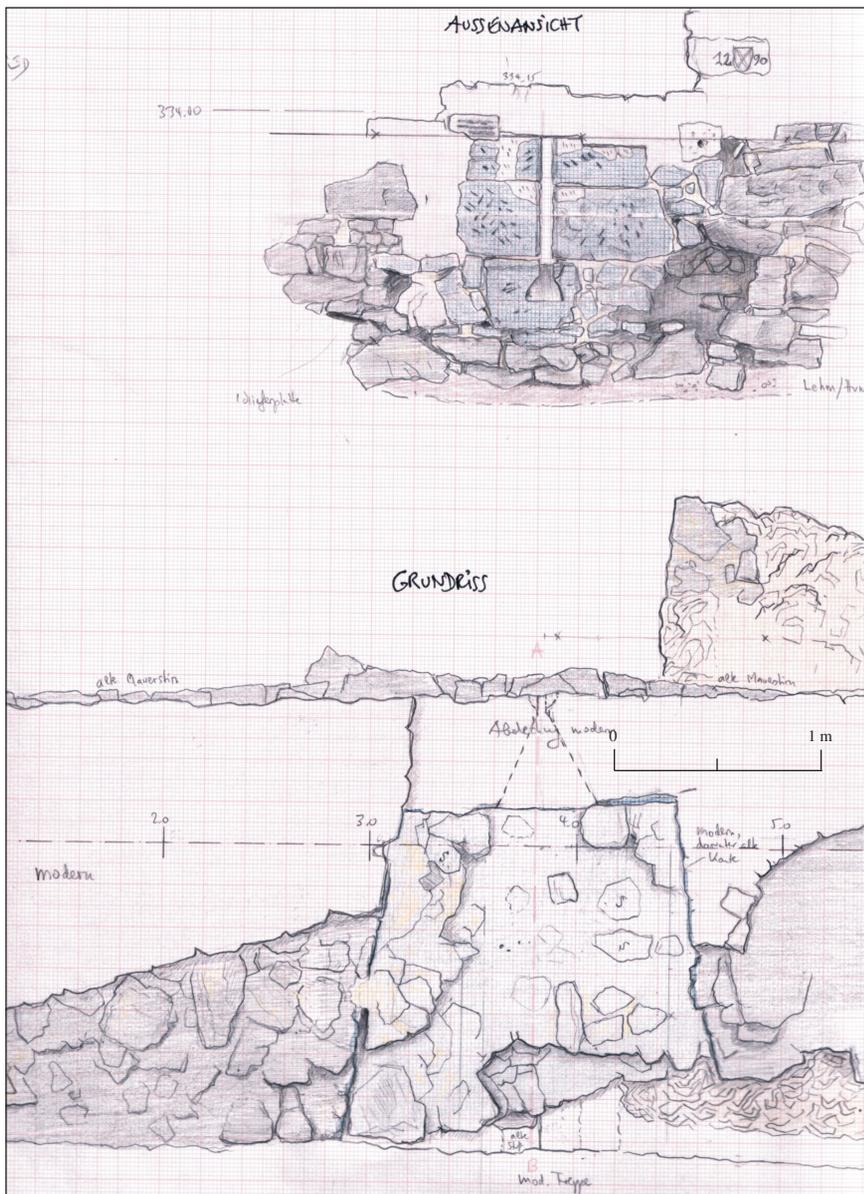
Abb. 8. Hufeisenförmige Schießscharte, 1466 ff. eingebaut in die alte Ringmauer, modern ergänzt in den 1980er-Jahren. Außenansicht und Grundriss (Aufmaß: Verf., 2004).

Nur wenige Meter südlich des „Bruckerturmes“ enthält die Ostkurtine eine sekundär eingebaute Schießscharte mit Steigbügelfuß (Abb. 8), die sich aufgrund etlicher Analogien in die Zeit um 1460 datieren lässt. Eine weitere, von der Größe her identische, später dann fast komplett beseitigte Schießnische konnte 2008 anhand einer minimal erhaltenen Putzfuge in der gegenüberliegenden Westwand lokalisiert werden, während sich eine dritte Schießnische im Ostende der neuen Binnenwand der Bauphase III öffnete.

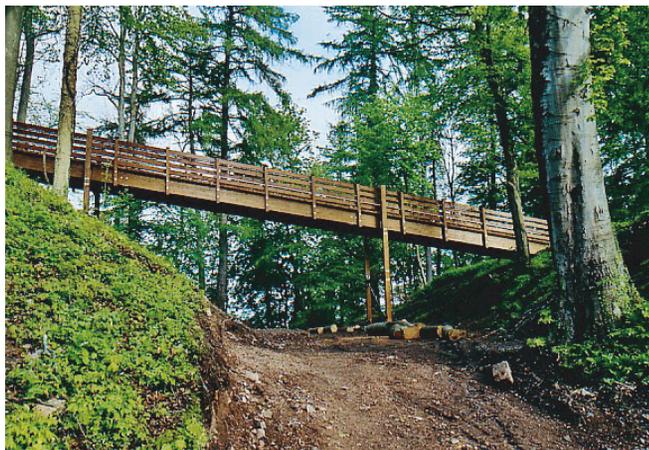
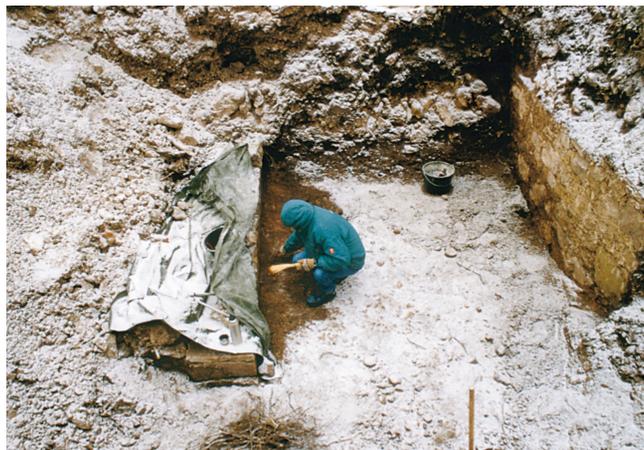
Abb. 9. Blick von Osten auf die 2005 rekonstruierte Holzbrücke über den inneren Halsgraben (Foto: Verf., 2005).
 Abb. 10. Blick auf die Grabungsfläche, die im Winter 2005 einen der Brückenpfeiler der alten Holzbrücke über den inneren Halsgraben freilegte. Rechts das Widerlager der Brücke (Foto: Thomas Starke, 2005).

Mittlerweile haben Sichtschneisen im Waldbewuchs den Blick auf die Stadt geöffnet, so dass Stadtbewohner und Gäste die Burg wieder wahrnehmen, zumal sie nachts beleuchtet wird. Über die beiden Halsgräben der Vor- und Hauptburg führen wieder lange Holzbrücken (Abb. 9), zwischen denen der alte Burgweg reaktiviert wurde. Zur Lokalisierung der Brückenpfeiler und der Wegeführung waren archäologische Voruntersuchungen nötig (Abb. 10). Man betritt heute – anders als zuvor – die Burg wieder auf dem historischen Zugang und versteht dadurch deren Konzeption viel besser. Insgesamt acht Info-Stelen erläutern auf Deutsch, Holländisch und Französisch die wichtigsten Themen zur Burganlage, zusätzlich gibt es einen Flyer und ein Schülerarbeitsheft samt Handreichung für die Lehrer. Der obligate Burgführer erscheint, da er die letzten Forschungsergebnisse abwarten und integrieren musste, demnächst. Auch konnte mittlerweile ein ansprechender Internet-Auftritt realisiert werden. Die stark irritierenden Baueingriffe der 1980er-Jahre sind zur Freude der speziell geschulten Burgführer weitgehend eliminiert.
