Gestern: Gutshaus – Morgen: Landhotel „Schloss Daskow“ Denkmalschutz und Brandschutz im Einklang

Historische Grundlagen

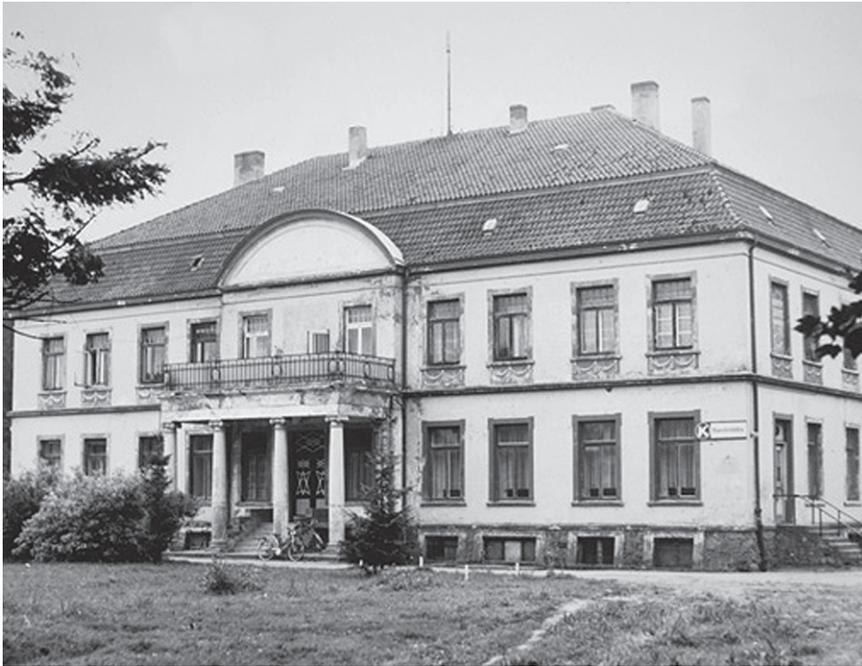
Abb. 1. Schloss, derzeitiger Bestand.

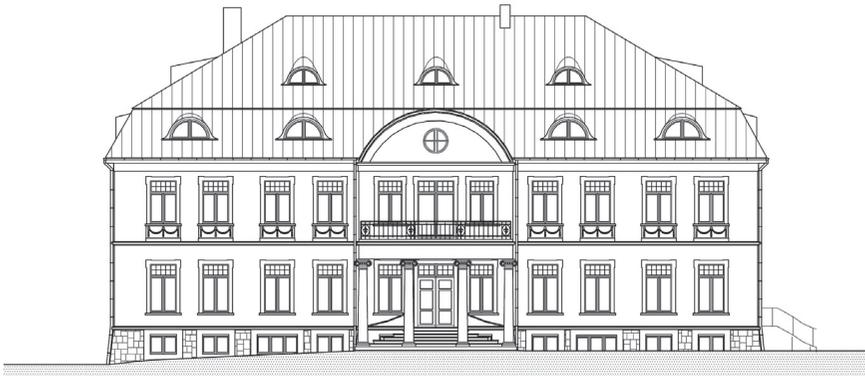
Abb. 2. Schloss, Ansicht von Norden (Planung).

Das Gebäude besteht aus einem 17,80 m breiten und 32,50 m langen Haupt- sowie einem südwestlich anschließenden 8,50 m breiten und 8,80 m langen Nebenflügel. Durch die exponierte Hanglage weckt das Schloss mit seiner südlichen, zur Recknitz gewandten Gebäudeseite den Eindruck eines dreigeschossigen Baukörpers. Das elfachsige, zweigeschossige Gebäude mit Mansarddach, repräsentativem Mittelrisalit und Portikus mit Austritt darüber ist bestimmend für die Gesamtanlage.

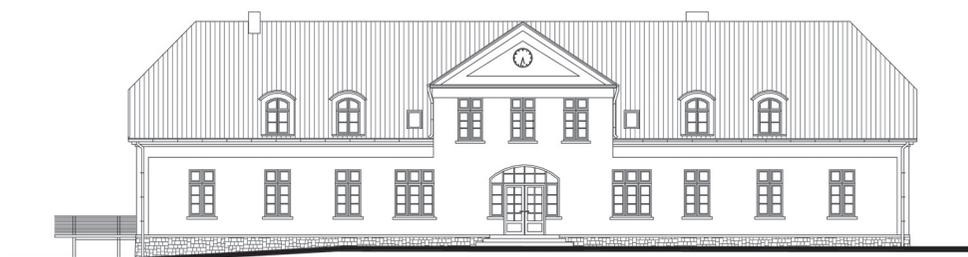
Abb. 3. Wirtschaftsgebäude, Ansicht von Süden (Planung).

Das Wirtschaftsgebäude ist ein 14,65 m breiter und 32,50 m langer eingeschossiger Bau mit Krüppelwalmdach, der sich in der nördlichen Sichtachse des Schlosses befindet. An den Längsseiten hat er jeweils mittig ein

Zwerchhaus, ein breiteres an der Südfassade und ein schmaleres über dem Treppenhaus an der Nordseite.

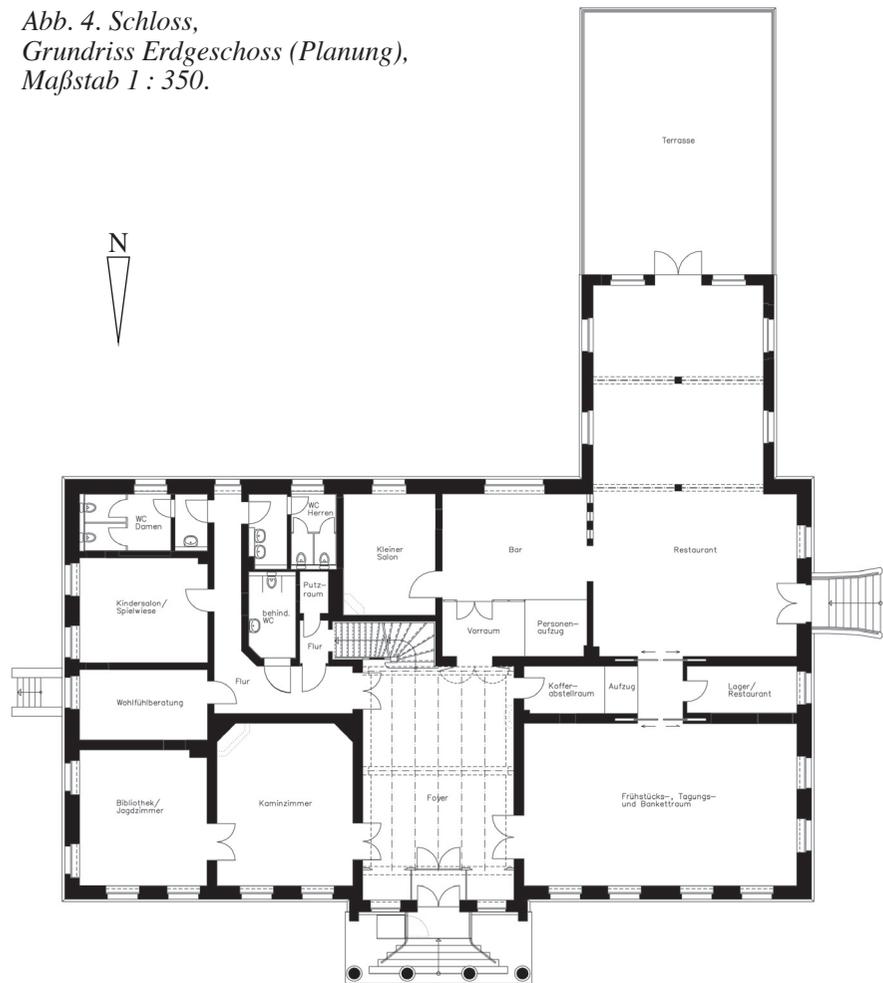
Abb. 4. Schloss, Grundriss Erdgeschoss (Planung), Maßstab 1 : 350.

Im Folgenden wird das Schloss im Kontext seiner Umgestaltung nähere Betrachtung finden. Im Kellergeschoss sind bei Inanspruchnahme der massiven Grundkonstruktion sämtliche Technikbereiche und die Küche mit ihren Nebenfunktionen unterzubringen. Zudem wird ein Wellnessbereich mit Sauna, Whirlpool und Massage integriert. Das unter dem Nebenflügel befindliche Tonnengewölbe ist zu einem Weinkeller umzugestalten. Das Erdgeschoss wird in seiner einstigen repräsentativen Ausbildung wie-

der hergerichtet. Das über die Treppe in der Portikus zugängliche Schlossgebäude empfängt zukünftig den Hotelgast mit einer Rezeption in der Eingangshalle. Derzeit wird mit der Unteren Brandschutzdienststelle besprochen, unter welchen Bedingungen der ursprünglich in der Eingangshalle befindlich gewesene offene Kamin wieder in Betrieb genommen werden kann, obwohl sich dieser im ersten Fluchtweg befinden würde. Die Eingangshalle durchschreitend, erreicht man den Tagungs- und Bankettraum, ein Kaminzimmer mit anschließender Bibliothek, den „Kleinen Salon“ sowie einen ähnlichen für Kinder und einen Restaurantbereich, dem sich eine Terrasse mit Ausblick auf die Recknitz anschließt, die die ehemalige Landesgrenze zwischen Mecklenburg und Pommern bezeichnet. Die beschriebene Funktionsordnung respektiert die großzügige bauzeitliche Raumfolge, wobei die sichtbare Holzbalkendecke und die Holzverkleidungen in der Eingangshalle besondere Erwähnung verdienen. Über die hölzerne Treppenanlage sind die zukünftigen Gästezimmer und Appartements zu erreichen. Während das Obergeschoss eine weitgehende Rückführung auf die bauzeitliche Struktur unter Einbau von reversiblen Badzellen zulässt, wurde mit den zuständigen Denkmalbehörden geklärt, in welcher Form eine Erlaubniserteilung für einen erweiternden Dachgeschossausbau erzielbar ist. Durch die Rekonstruktion von archivalisch belegten bauzeitlichen Gaupen sowie die denkmalverträglichen Hinzufügungen von nicht vorhanden gewesenen können nunmehr zehn Maisonetteappartements mit Galeriebereich im zweiten Dachgeschoss eingerichtet werden. Der nachträgliche Einbau einer Aufzugsanlage für die geplante Hotelnutzung führte zu umfangreichen Diskussionen mit den zuständigen Denkmalbehörden. Über die mögliche Anordnung – ohne größere Zerstörung bauzeitlicher Substanz – wurden mehrere Planungsvarianten erarbeitet. Den Vorzug erhielt diejenige, die gleichzeitig und kontrovers mit der Unteren Brandschutzdienststelle diskutiert, einen zusätzlichen Treppeneinbau oder -anbau umging.

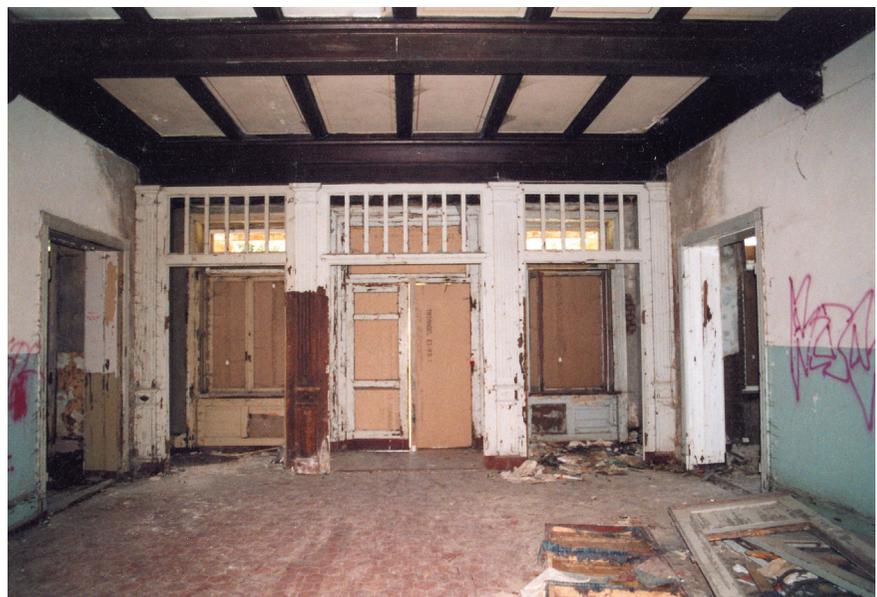
Abb. 5. Eingangshalle mit Holzkonstruktionen.

nenwände aus Steinen gefügt sind, handelt es sich bei den Erd-, Ober- und Dachgeschossdecken, bei den Treppen und dem Dachtragwerk um weitgehend unveränderte, größtenteils un-

verkleidete Holzkonstruktionen. Diese haben bei der denkmalpflegerischen Behandlung des Schlossgebäudes den Primat und sollen ohne Verkleidungen im architektonischen

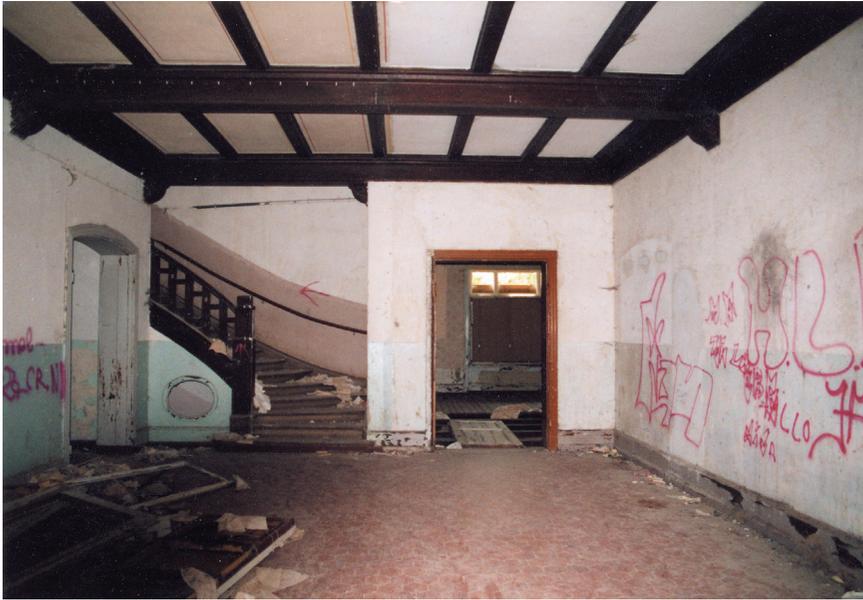
Abb. 6. Hölzerne Treppenanlage anschließend an die Eingangshalle.

Aus denkmalpflegerischer Sicht war der brandschutztechnischen Einschätzung die weitestgehende Erhaltung der vorhandenen Holzkonstruktionen einschließlich der sichtbaren hölzernen Treppenanlage vorgegeben. Auch die Anordnung eines zweiten baulichen Rettungsweges, etwa als Außentreppe, schied im Vorfeld aus; statt dessen fand die brandschutztechnische Aufwertung des Treppenraumes zu einem solchen, in den Feuer und Rauch nicht eindringen können, entsprechende Zustimmung. Im Treppen-

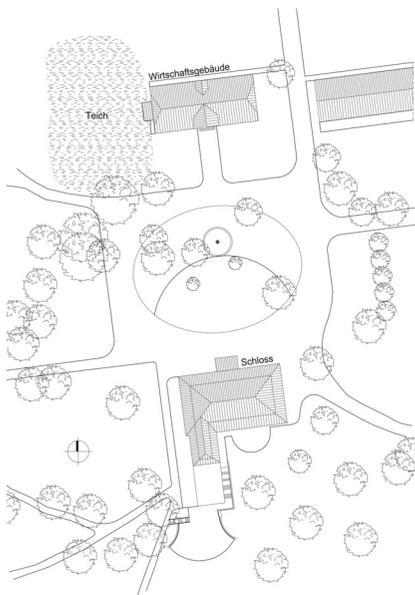
Abb. 7. Lageplan der projizierten Hotelanlage.

Eine im Stil eines englischen Landschaftsparks geschaffene Parkanlage verbindet ehemaliges Gutshaus und Wirtschaftsgebäude. Die beiden Bauten bilden einen Innenhof mit Rondell. Nach 1945 wurde das Schloss überwiegend zu Wohnzwecken von mehreren Familien genutzt und enthielt zuletzt auch eine Gaststätte. Das Wirtschaftsgebäude blieb im Inneren trotz der Herrichtung für mehrere hier unterzubringende Familien weitgehend unverändert.

Das Gebäude kann durch die Feuerwehr an drei Seiten (nördlich, westlich und östlich) vom Grundstück aus erreicht werden; an der Südseite gibt es einen Höhenversatz, eine Terrasse am Hang ermöglicht aber auch hier den Einsatz der Feuerwehr im Brandfall. Eine Überprüfung der Löschwasserversorgung ermöglichte mehrere Alternativen. Zunächst gibt es auf der öffentlichen Zufahrt einen Unterflurhydranten, der jedoch zum besseren Auffinden bei einem Brand, insbesondere im Winter, zu einem Oberflurhydranten umgebaut werden sollte. Weiterhin befindet sich im Bereich des

Wirtschaftsgebäudes ein bereits erwähnter Teich mit ausreichender Tiefe und einem Fassungsvermögen von mehr als 200 m³, der jedoch mit einer Löschwassersammelstelle ausgerüstet werden müsste. Als ergänzende Alternative stellt sich der nahe gelegene Fluss, die Recknitz, dar, die in ca. 200 m Entfernung über einen Fahrweg zu erreichen ist. Somit kann das notwendige Löschwasser (96 m³/h) aus diesen Quellen gedeckt werden. Mit der Unteren Brandschutzdienststelle wurde verabredet, eine endgültige Festlegung im Zuge der Baumaßnahmen protokollarisch festzulegen.

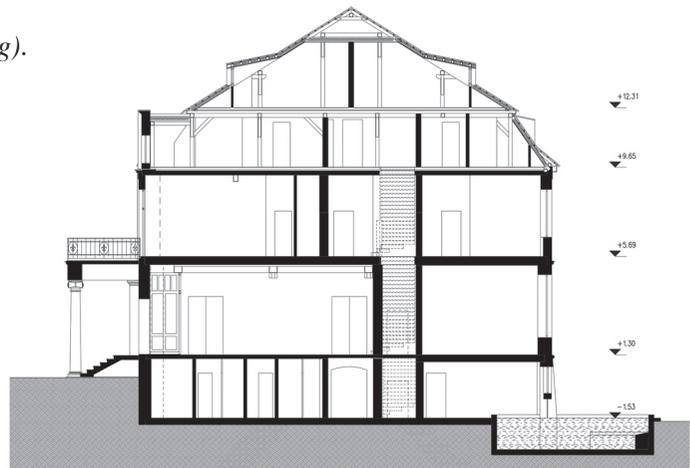
Abb. 8. Schloss, Schnitt (Planung).

raum sind die Wände des Dachgeschosses zu ertüchtigen, die entsprechend notwendigen Türen (rauchdicht, F 30) einzubauen und die im Erd- und Obergeschoss zur Wiederverwendung vorgesehenen mit Dichtungen und Feststellanlage auszurüsten. Als Kernstück des Sicherheitskonzeptes ist der Treppenraum mit einer Sicherheits-Überdruck-Lüftungsanlage (SÜLA) mit gesicherter Einspeisung auszustatten. In Verbindung mit einer automatischen Brandmeldeanlage (BMA) mit (flächendeckenden) Rauchmeldern, als Hausalarmanlage mit Meldungen an die ständig zu besetzende Rezeption, wird das Schutzziel nach LBauO M-V, § 14 erreicht¹². Darüber hinaus hat sich der Bauherr dazu bereit erklärt, eine derzeit nicht vorhandene dreiteilige Schiebeleiter zu beschaffen und der örtlichen Feuerwehr zur Verfügung zu stellen. Das notwendige Löschwasser wird durch einen neu zu installierenden Hydranten, den zur Löschwasserentnahmestelle herzurichtenden Teich mit befestigter Zufahrt und Aufstell-
