Das Hauptgebäude der Burgruine Albeck bei Sulz a.N.

Dübel- und Klobenlöcher als Hinweise auf Grundrissgliederung und Wohnausstattung

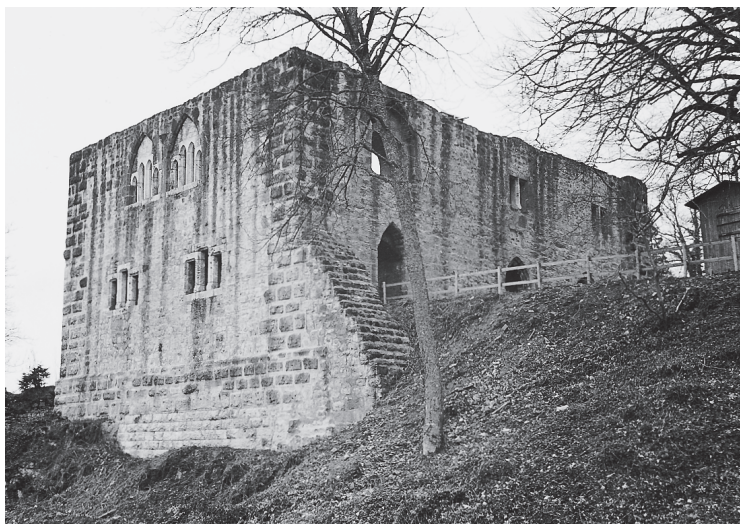
Abb. 1. Burgruine Albeck. Ansicht des Hauptgebäudes von Nordosten (Foto: Verf.).

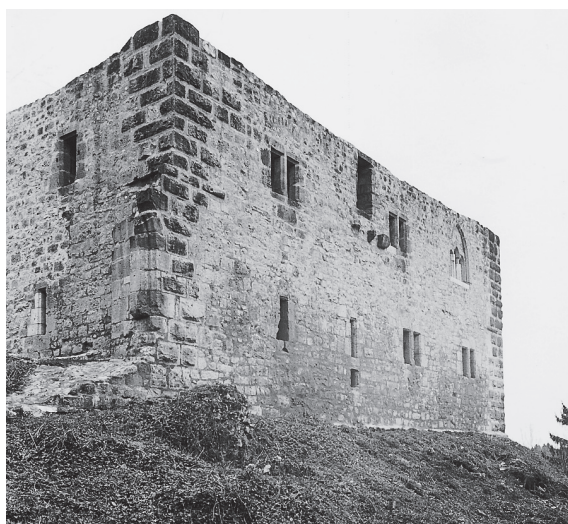
Abb. 2. Burgruine Albeck. Blick entlang der Südfront des Hauptgebäudes (Foto: Verf.).

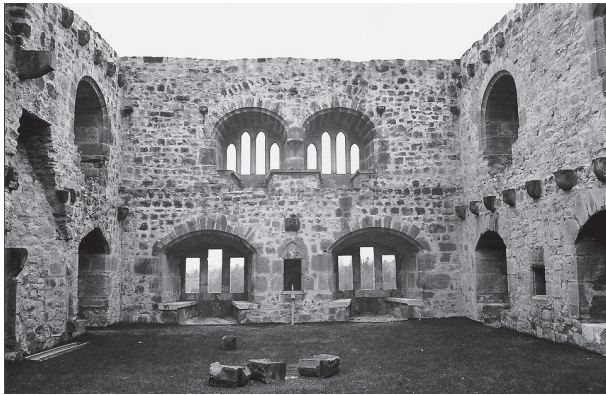
Abb. 6. Burgruine Albeck, Hauptgebäude. Blick durch das Innere auf die Ostseite (Foto: Verf.).

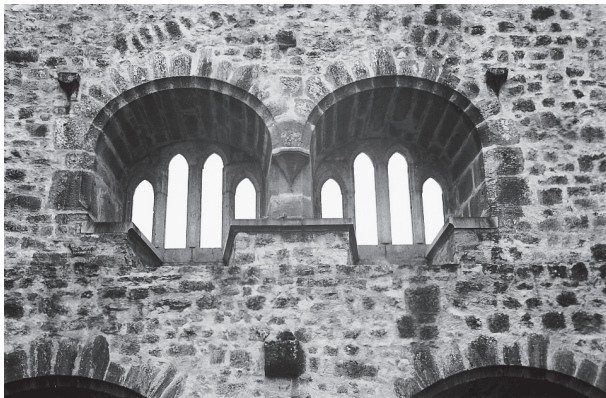
Abb. 7. Burgruine Albeck, Hauptgebäude.

bäude. Blick auf den Obergeschossbereich der Ostseite mit der Fenstergruppe der einstigen Stube. Die Fenstergewände sind vollständig modern erneuert. Unterhalb der Nischen (ganz unten Mitte) Konsolstein für den Unterzug der Tragdecke zwischen Erdgeschoss und erstem Obergeschoss. Rechts und links oberhalb der beiden Fenster-nischen Konsolsteine für die Auflagerung einer einstigen Bretterbalkendecke. Mittig oberhalb der beiden Nischen – etwas höher als die Konsolsteine für die Bretterbalkendecke – ein abgeschlagener Konsolstein, der vermutlich als Auflager des Mittellängsunterzuges der Tragdecke über dem Obergeschoss diente (Foto: Verf.).

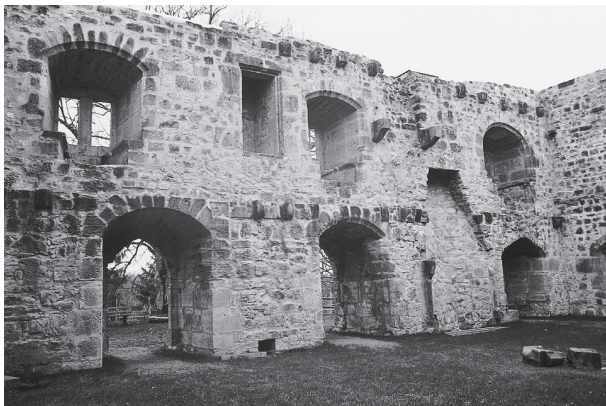
Abb. 8. Burgruine Albeck, Hauptgebäude. Blick durch das Innere auf die Nordseite. Im Obergeschoss ganz rechts großes Fenster der einstigen Stube, links daneben kleiner Raumabzug für den

Hinterladerofen der Stube. Zwischen den beiden linken Fenster-nischen Zugang zur Mauertreppe zum zweiten Obergeschoss (Foto: Verf.).

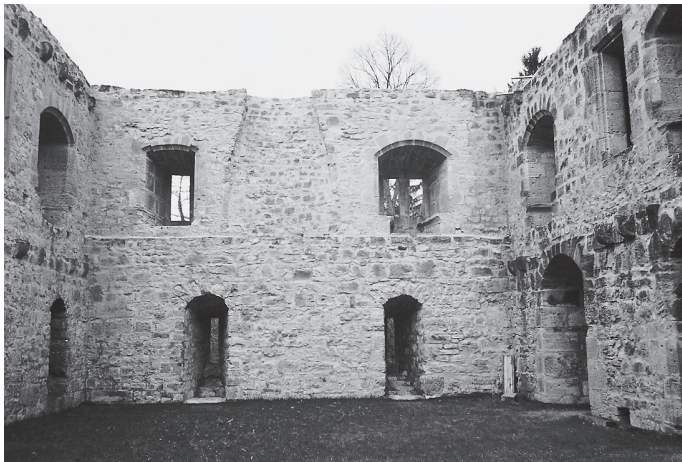
Abb. 14. Burgruine Albeck, Hauptgebäude. Blick durch das Innere auf die Westseite (Foto: Verf.).

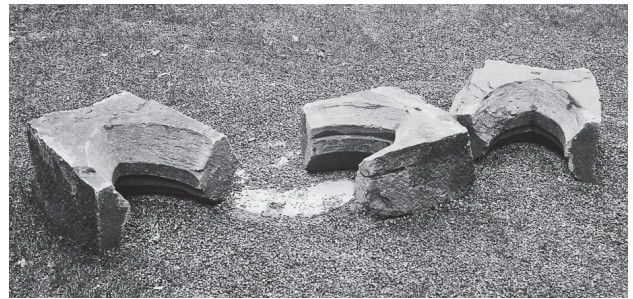
Abb. 15. Burgruine Albeck, Hauptgebäude. Die Reste der originalen Fenstergewände liegen nach der Sanierung achtlos im Burghof herum (Foto: Verf.).
