Neue archäologische Erkenntnisse zur Baugeschichte des Schlosses Sallgast, Landkreis Elbe-Elster

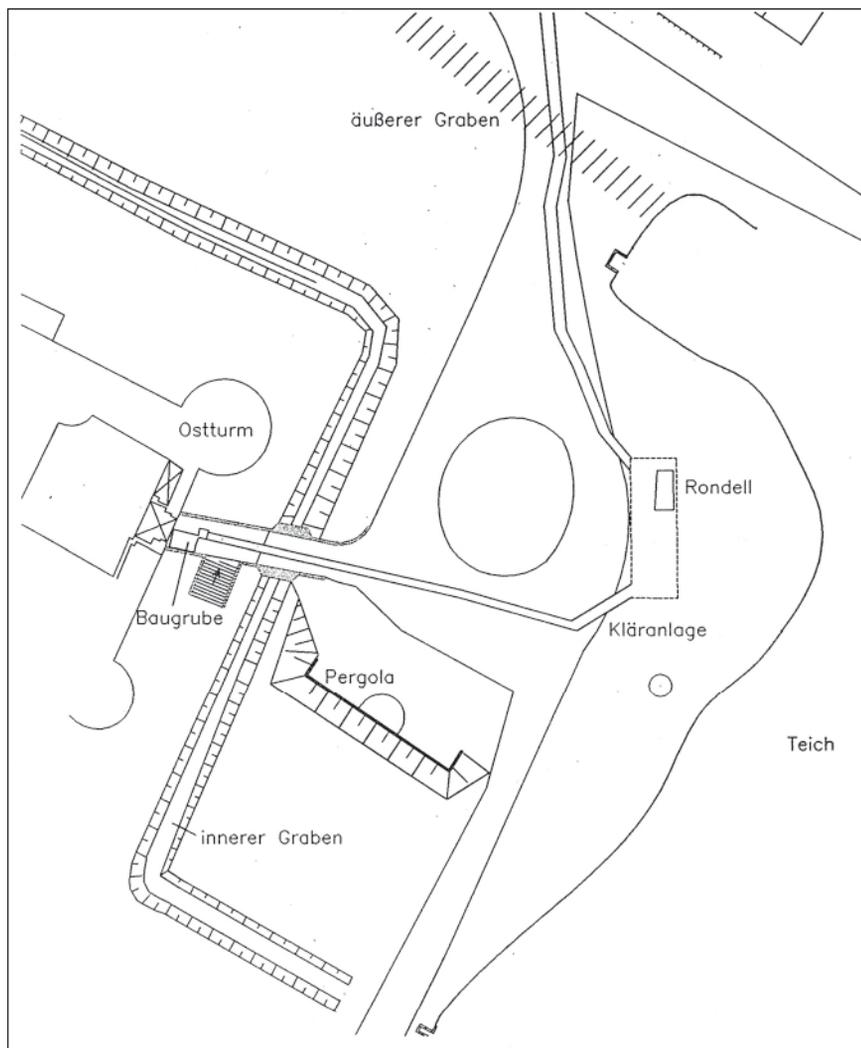
Abb. 1. Plan des Schlosses und der Befunde (genordete, unmaßstäbliche Zeichnung: Kettlitz/Koch).

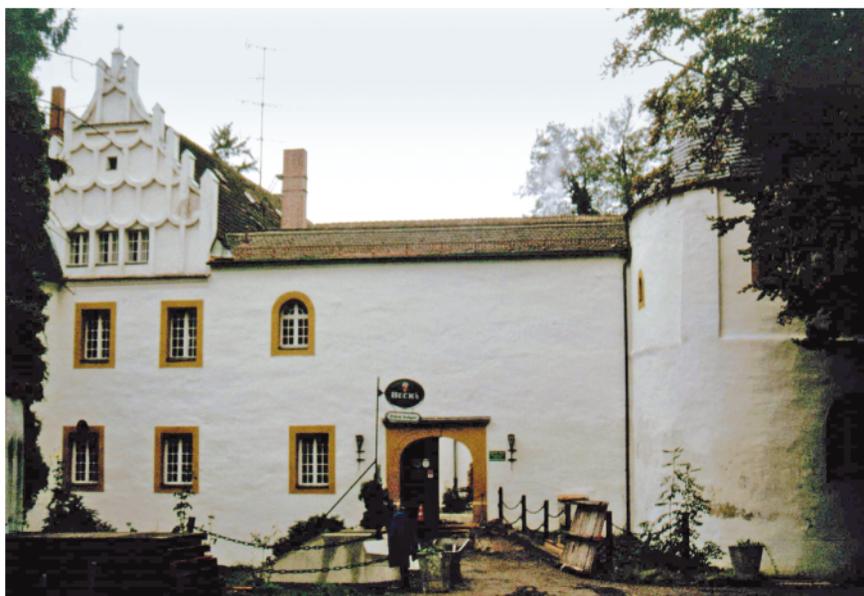
Abb. 2. Haupteingang mit Brücke. Die Baugrube liegt vor dem linken Torflügel (Foto: Verf.).

Im September 2004 wurde östlich des Haupteinganges eine Kleinkläranlage errichtet. Direkt vor dem Haupteingang, in den Brückenkörper, wurde ein Fettabscheider für die Küche der Gaststätte eingebaut und von dort eine Abwasserleitung zur Kläranlage und von dieser zu einem Einleitungspunkt nördlich des Schlosses verlegt. Diese Baumaßnahme wurde vom Verfasser archäologisch betreut, wodurch Einblicke in die Baugeschichte des Schlosses gewonnen werden konnten¹³.

²¹ Siehe Abb. 2.

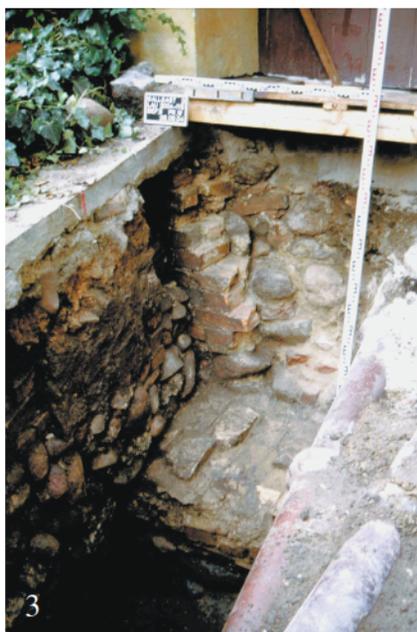
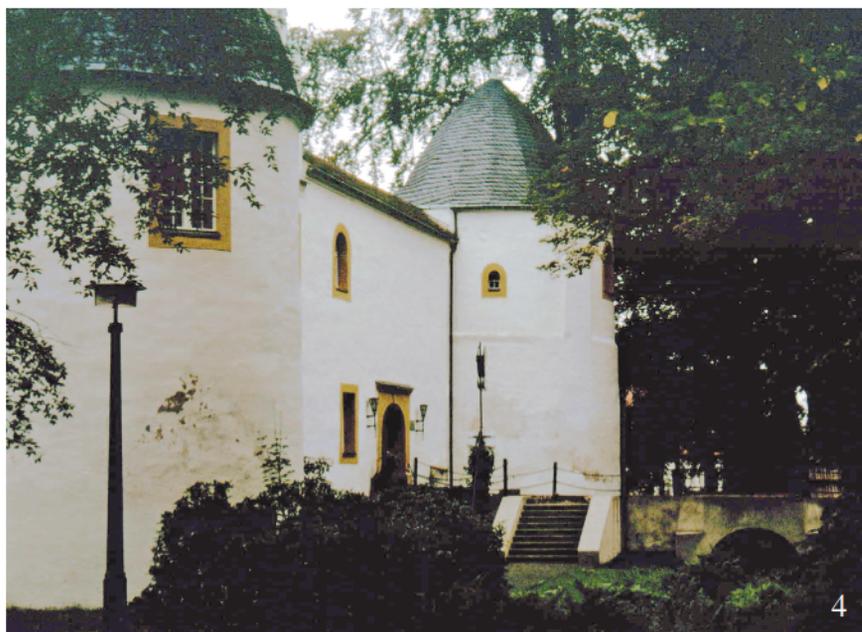
Abb. 3. Mauer mit Lehmörtel unter der Mauer mit Kalkörtel. Links die Brückenmauer (Foto: Verf.).

Auf dieser Mauer sitzt im Westen eine weitere Backsteinmauer direkt unter dem Schlosstor (Mauer mit Kalkmörtel). Die in Kalkmörtel gesetzten Backsteine haben das Format Länge 28 cm, Breite 14 cm und Höhe 8 cm. Hinter ihnen (in Richtung Innenhof) folgen Feldsteine in Kalkmörtel, was für ein Schalmauerwerk spricht. Im untersten Bereich, direkt auf der Mauer mit Lehmörtel, ist es mit Feldsteinen und Backsteinbruchstücken fundamtiert. Im Süden wurde die Südwand der Brücke an die Mauer angesetzt²². Backsteinformat, Kalkmörtel, die stratigrafisch relative Datierung

²² Siehe Abb. 3.
