Die Burgruine Melchingen auf der Schwäbischen Alb

Einleitung

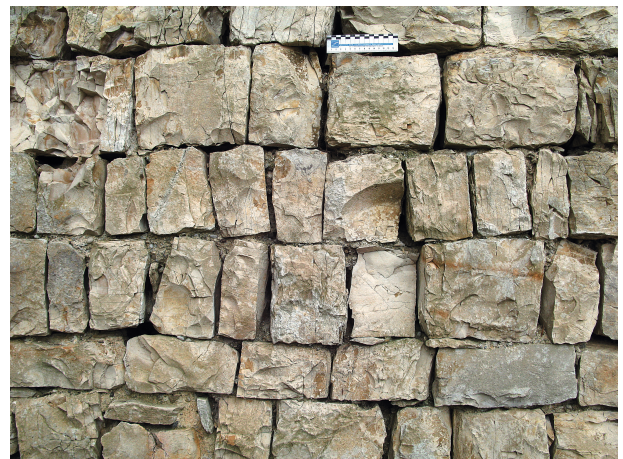
Abb. 3. Burgruine Tudoburg (Kreis Konstanz), „Unrechtes“ Kleinquadermauerwerk, denn die Schichthöhe ist durch die Petrografie bereits vorgegeben (Foto: Verf.).

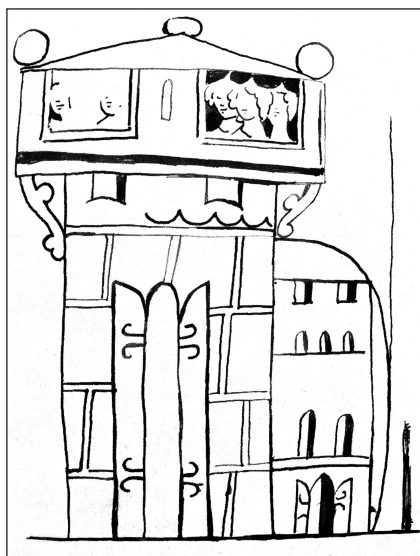
Abb. 6. St. Niklausen ob Kerns (Obwalden [CH]), Fresko mit der Abbildung eines Wohnturmes mit Fachwerkaufsatz (siehe Anm. 23).

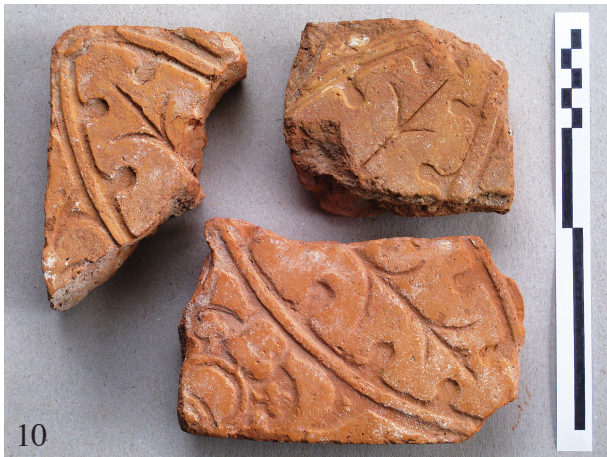
10

Abb. 10. Burg Melchingen, Fundstücke von Bodenfliesen, Motiv: „Spitzoval mit Eichblatt“ (Foto: Verf.).

Weiterhin gibt es Fragmente von Ziegelfliesen, die in ihrem warmen Rot mit den kraftvollen Ornamenten eine Vorstellung davon geben, wie es auf dem Fußboden hinter den Kreuzstockfenstern ausgesehen hat. Zur Beurteilung derartiger Fliesen ist die umfassende Darstellung von Eleonore Landgraf eine große Hilfe³³. Die Fundstücke gehören zwei verschiedenen Fliesentypen an, einerseits zum Muster „Spitzovale mit Eichblatt“, mit mindestens 16 cm Kantenlänge bei 40–45 mm Dicke, seitlich leicht unterschritten (siehe Abb. 10)³⁴ und andererseits zum Muster „Gekreuzte Diagonallinie“ mit etwa 16 cm Kantenlänge bei 36 mm Dicke, seitlich betont unterschritten (siehe Abb. 11)³⁵. Es ist zu vermuten, dass die verschiedenen Fliesen nicht zeitgleich verlegt wurden und dass sie aus verschiedenen Räumen stammen. Nach Landgraf sind beide dem 15. Jahrhundert zuzuordnen. Beim „Spitzoval mit Eichblatt“ weiß man jedoch, dass sie im Raum an der Südwest-Ecke des zweiten Obergeschosses lagen, denn dort befindet sich in einer Fensternische bis heute ein Fußbodenrest in situ (siehe Abb. 12)³⁶. Die Einzelheiten der Fenster und der Fußböden sind Zeugnisse für eine Nutzung des Gebäudes als Wohnhaus einschließlich zugehöriger Vorrats- und Lagerräume im Keller bzw. im Erdgeschoss³⁷.

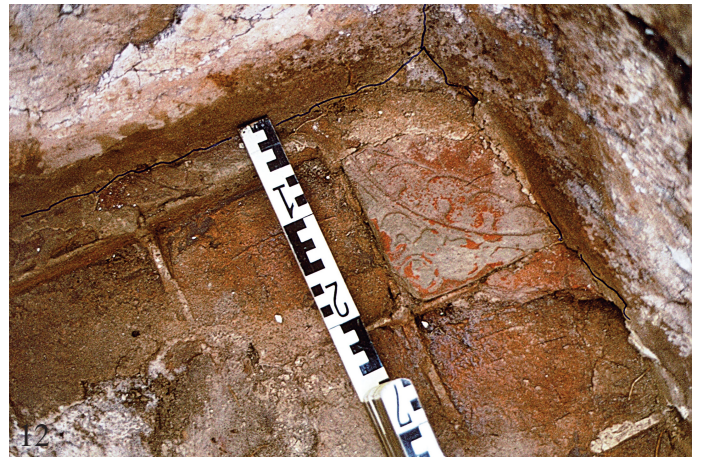
12

Abb. 12. Burg Melchingen, Bodenfliese „Spitzoval mit Eichblatt“ im zweiten Obergeschoss in situ (Foto: Verf.).

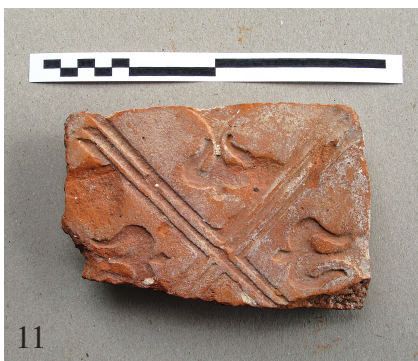
11

Abb. 11. Burg Melchingen, Fundstücke von Bodenfliesen, Motiv: „gekreuzte Diagonale“ (Foto: Verf.).

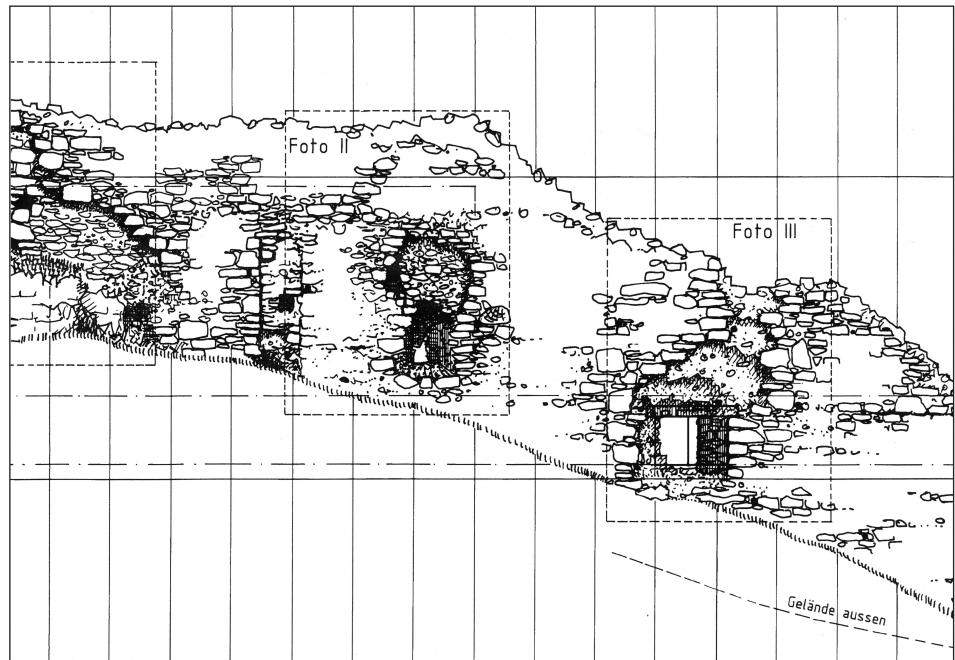
Abb. 19. Burg Melchingen, Süd-mauer, Innenansicht mit Blick gegen Süden, Ausschnitt aus dem Baugesuch von 1983, dieser Bauabschnitt wurde nicht ausgeführt (Baufaufnahme und Zeichnung: Verf.; die senkrechten Linien markieren jeweils 1 m Abstand).

Dieser noch knapp 30 m lange und bis zu 5 m hohe Rest der einstigen Ringmauer an der Südseite ist bisher ungesichert und zeigt deshalb deutlich die Problematik ungeschützten „dachlosen“ Mauerwerks aus dem Mittelalter. Einerseits ist mit ständiger Verringerung der Substanz durch regelmäßigen Verlust einzelner Steine zu rechnen, andererseits sind „Befunde“ unverfälscht zu beobachten. Mithin besteht Gelegenheit, darauf hinzuweisen, dass der Verfall gestoppt werden muss, aber nicht ohne eine vorherige detaillierte Dokumentation des Bestandes. Dazu gehören neben Fotos auch die zeichnerische Darstellung (siehe Abb. 19) und eine Beschreibung der Befunde. An diesem Mauerstück sind 1984 mit dem Baustopp auch die Mittel für die Dokumentation gestrichen worden⁴⁷, so dass der Besucher zwar das unverfälschte Original bestaunen kann, aber niemand weiß, wie lange das noch so möglich sein wird.

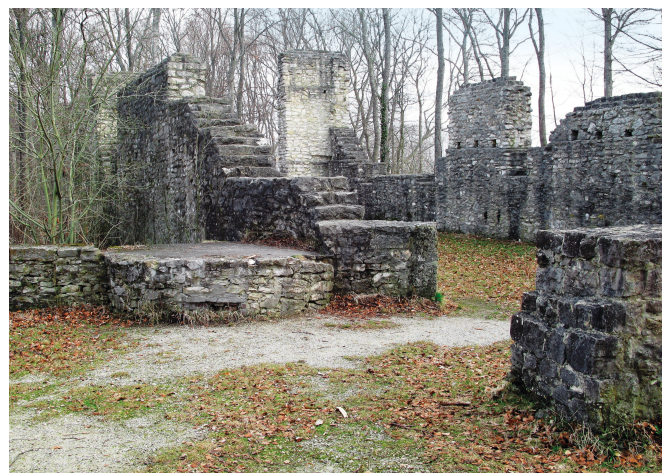
Abb. 20. Burg Melchingen, Haus III, Blickrichtung gegen Norden (Foto: Verf., 2009).

sind, und fand deshalb gewisse Begründungen als Ausdrucksmöglichkeit angemessen. Dazu gab es für dieses architektonische Prinzip auch eine technische Begründung: Falls man zur Herstellung der strengen Mauerkronen einigermaßen lagerhafte Steine benutzt, werden diese auch beim Verwittern des Mauermörtels nicht herunterfallen, sondern formerhaltend liegen bleiben⁴⁹. Die Mauerkronen der Häuser I und II sowie die Gestaltung einzelner Pfeiler an Haus III sind das Ergebnis derartiger Überlegungen (siehe Abb. 20).

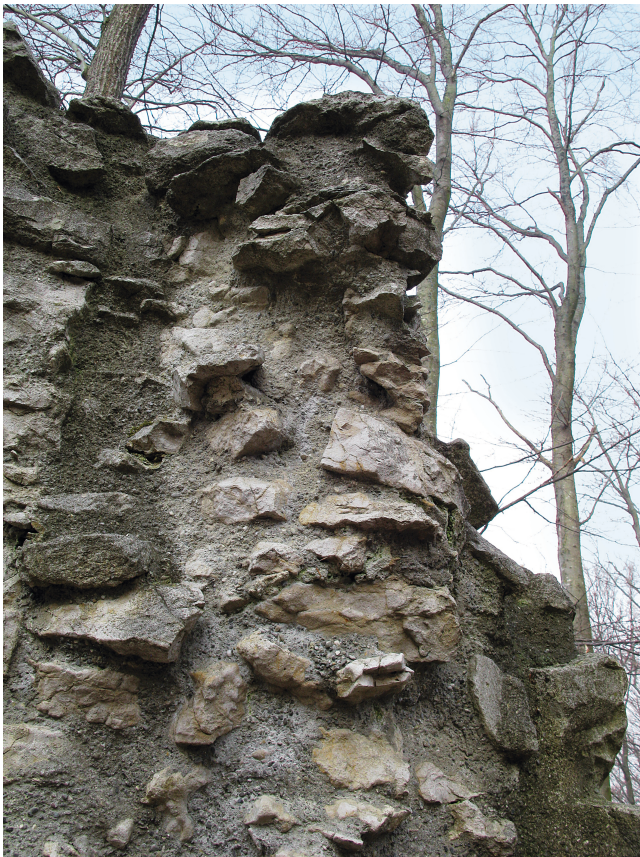
Abb. 21. Burg Melchingen, Detail an der Westmauer, Beispiel für „Sicherung wie vorgefunden“ unter Verwendung von Spritzbeton, ausgeführt 1982 (Foto: Verf., 2009).

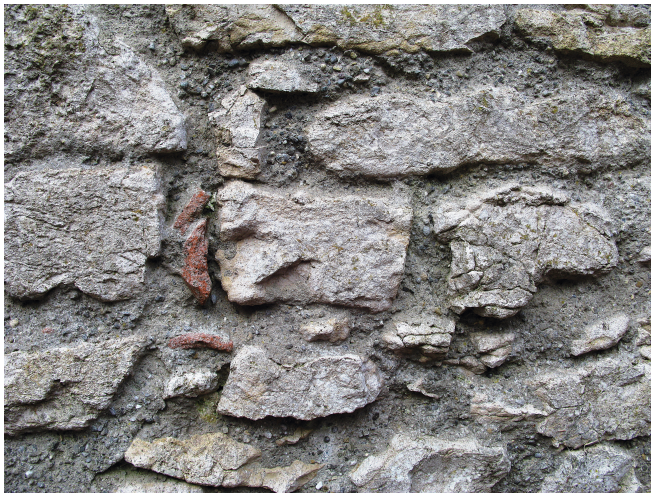
Abb. 23. Burg Melchingen, Detail an der Westmauer, neuer Fugenschluss betonttieferliegend, unter Verwendung von Spritzbeton ausgeführt 1982 (Foto: Verf., 2009).

Zuhilfenahme der Maschinenteknik. Dabei wurden gleichzeitig Schäden an Haus I, also bereits sechs Jahre nach der „Sicherung“, repariert. Das geübte Auge erkennt den Unterschied der alten und neuen Technik daran, dass bei der Maschinenteknik beim Nachreinigen der Mörtelflächen, Sandkörner, die bis zu 8 mm Durchmesser haben, freigelegt werden, wodurch größere Mörtelflächen optisch aufgelockert werden (siehe Abb. 23). An der Westmauer sind auch nach 25 Jahren keinerlei Mörtelkorrosion oder Ausblühungen zu sehen.
