## Schießscharten an der Burg Rechberg

Abb. 1. Burg Rechberg, Gesamtansicht von Süden (Foto: Verf.).

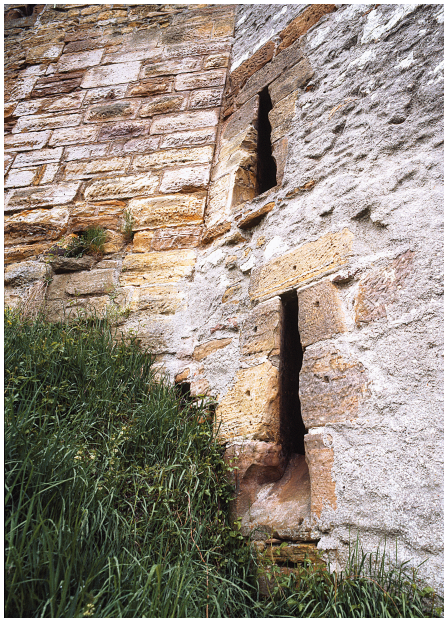
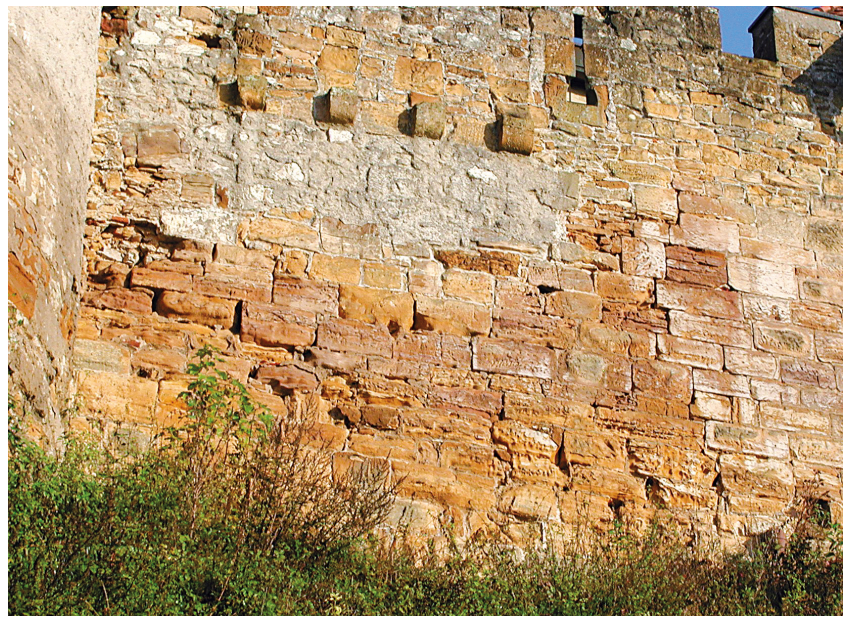
Abb. 7. Burg Rechberg, Baufuge zwischen Torhaus (Bauteil 1) rechts im Bild und Innenzwinger „a“ (Bauteil 2) links im Bild. Die beiden Steigbügelscharten (unten 1.2.08 / oben 1.2.13) sind zur Verbesserung des Schussfeldes nachträglich verbreitert worden. Die rechts im Bild erkennbaren grauen Putzflächen stammen von „Sanierungen“ des Vorbesitzers (Foto: Verf.).

Abb. 8. Burg Rechberg, Innenzwinger „a“ (Bauteil Nr. 2), deutlich ablesbar der ältere untere Teil aus Buckelquadern, darüber die jüngere Aufmauerung mit Scharte 2.2.17 (Foto: Verf.).

Auf den ersten Blick scheint das Torhaus „aus einem Guss zu sein“, beim genaueren Hinsehen fällt jedoch auf, dass die Buckelquader der westlichen Abschlussmauer mit dem inneren Tor Richtung Kernburg sowie die auch in der Anschlussmauer Richtung Maschikuliturm enthaltenen Quader nicht zum übrigen Baubestand des Torhauses passen, sicherlich handelt es sich hier um einen älteren Bauteil<sup>20</sup>. Es ist leicht verständlich, dass man die geringe Wehrhaftigkeit des Zugangs zur Kernburg nicht über 200 Jahre lang ausgehalten hat und deshalb hier schon früh ein Torzwinger angelegt wurde. Eine gut erkennbare Baufuge zwischen Torhaus und der Anschlussmauer belegt dies (Abb. 7)<sup>21</sup>.

Diese drei Scharten haben gemeinsam, dass sie keinerlei Vorkehrungen für Prellhölzer aufweisen und dass sie im Bereich der Brüstung teilweise abgespitzt, teilweise aufgemauert worden sind. Die Außenseite der Scharte 1.2.08 ist auf Abb. 7 dargestellt. An Hand der Abb. 19 (Scharte 1.2.07) soll darauf hingewiesen werden, dass die Werkspuren der Steinmetzen deutliche Hinweise auf die

Diese Scharte ist gut erhalten, auf Abb. 8 ist sie erkennbar. Wegen der dünnen Wehgangmauer hat sie keine Nische, sie zeigt auch keine Spuren eines Prellholzes.

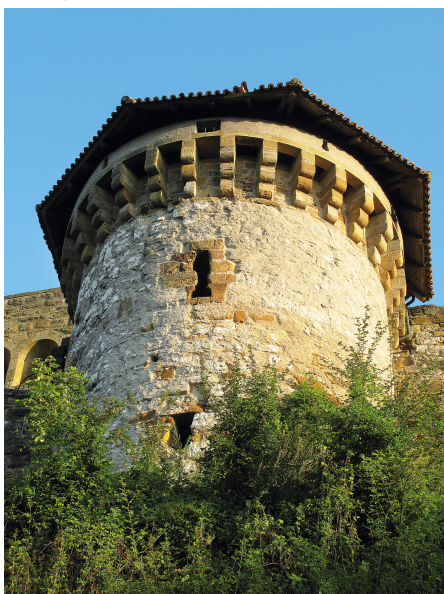
Abb. 9. Burg Rechberg, der Maschikuliturm (Bauteil Nr. 3) vom äußeren Zwinger aus (Foto: Verf.).

Dieser Turm ist in typologischer Reinform ein Flankierungsturm als halbrunder Schalenbau mit einem Kranz von Wurfschächten, die ihm seinen Namen gaben; als solcher ist er auch eine Rarität im Burgenbau Südwestdeutschlands (Abb. 9). Die baulichen Einzelheiten des Turms sind im aktuellen Inventarband<sup>24</sup> umfassend dargestellt. Es darf noch festgehalten werden, dass der Turm beim Brand auf der Kernburg durch seine Nähe zum Feuer ebenfalls Schaden genommen hat, zumindest zeigt das Mauerwerk deutliche Brandschäden, und auf einer Abbildung aus der Zeit 1870/80 ist er ohne Dach dargestellt. Deshalb ist davon auszugehen, dass der verputzte Mauerteil unmittelbar unterhalb des heutigen Daches mit seiner Rekonstruktion des Zustandes vor dem Brand von 1865 darstellt.

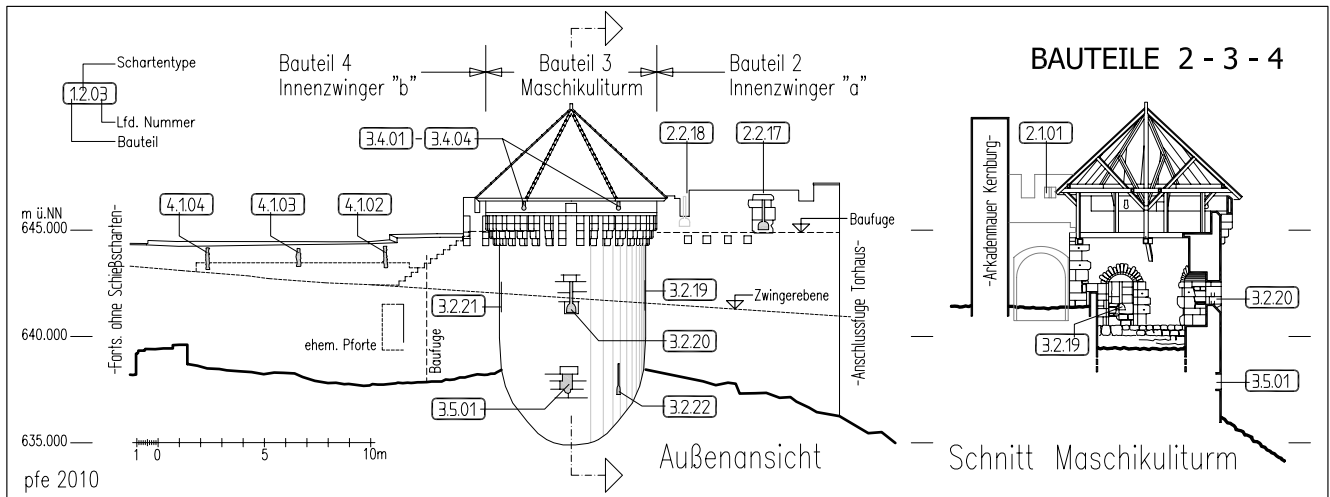
Abb. 10. Burg Rechberg, Außenansichten der Bauteile Innenzwinger „a“, Maschikulturn und Innenzwinger „b“ sowie Querschnitt Maschikulturn (Baufaufnahme und Zeichnung: Verf.).

vom Wehrgang auf der Mauer des ältesten Zwingerbereichs in Richtung auf die Vorburg. Weil das Torhaus heute vollständig überdacht ist, kann man das nicht mehr beobachten. Die Maße sind: Schlitzbreite außen 10 cm und innen 53 cm bei einer Höhe von 60 cm<sup>32</sup>. Während an der Längsseite des Zwingers, also an der Mauer zwischen Torhaus und Maschikuliturm, das Mauerwerk oberhalb des Wehrgangs aussieht, als sei es später aufgesetzt worden, wirkt es rings um die aktuelle Scharte, als sei es zeitgleich mit dem Tor bzw. mit dem unteren Mauerteil. Falls dies zutrifft, wäre diese bescheidene Scharte die älteste der gesamten Burg, denn sie wäre mit dem Innenzwinger vor dem Torhaus anzusetzen, und das Torhaus ist sicher datiert – siehe dort. Unmittelbar neben der Scharte liegt ein nach oben offenes Fenster, also eine „Zinnenlücke“, von 53 cm lichter Breite. Ist dieses Nebeneinander Bestandteil des Bauprogramms? Begrüßt man einen Freund, dem alsbald geöffnet wird, am „Spähfenster“, den unbekanntem Besucher dagegen mit der Waffe im Schutz der Scharte? Scharte und Fenster sind auf der Schnittzeichnung des Maschikulitürms im Hintergrund dargestellt (Abb. 10).

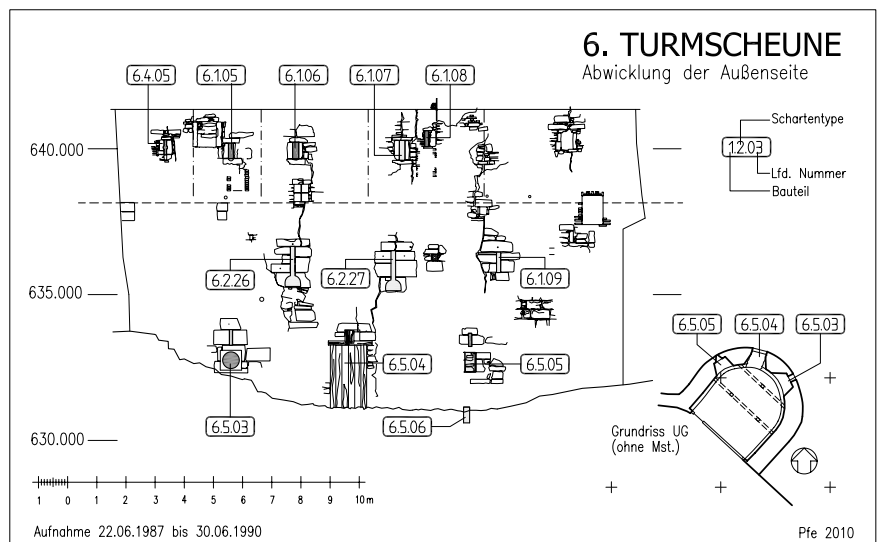
Abb. 12. Burg Rechberg, Bauteil „Turmscheune“, Ansicht als Abwicklung der Außenseite (Baufaufnahme und Zeichnung: Verf.).

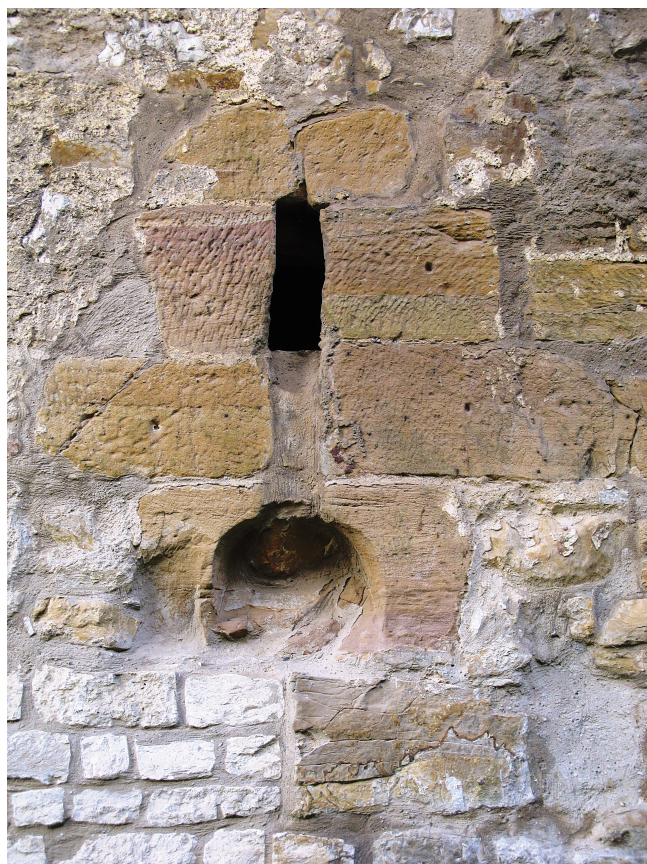
Abb. 15. Burg Rechberg, Torhaus, Scharte 1.2.01, später von innen her teilweise zugemauert wegen Nutzung der Schießkammer als Gefängniszelle (Foto: Verf.).

Da die Schießkammer dieser Scharte in jüngerer Zeit als Gefängniszelle genutzt wurde, hat man die Schartenöffnung teilweise zugemauert, was vermutlich zur guten Erhaltung beigetragen hat (Abb. 15). Mögliche

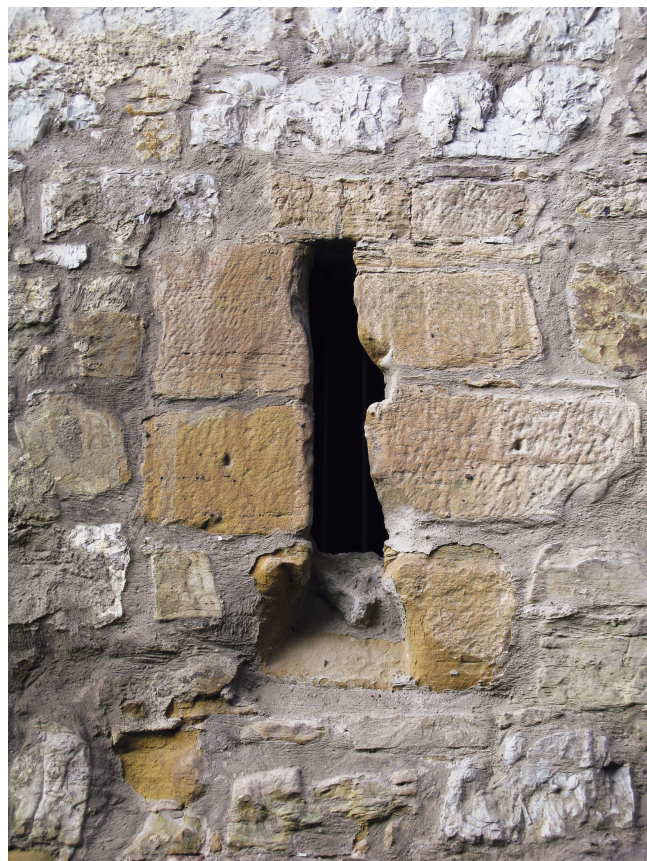
Abb. 16. Burg Rechberg, Torhaus, Scharte 1.2.02, mit dem später verbreiterten Schartenschlitz und der Andeutung eines „Gucklochs“ (Foto: Verf.).

Die hier beschriebene Scharte hat ein nachträglich herausgearbeitetes „halbes“ Guckloch. Sie zeigt keinerlei Spuren eines Prellholzes; leider wurde sie in jüngster Zeit beim Einbau von Gitterstäben durch unachtsam eingesetztes Mauerwerk verstümmelt (Abb. 16).

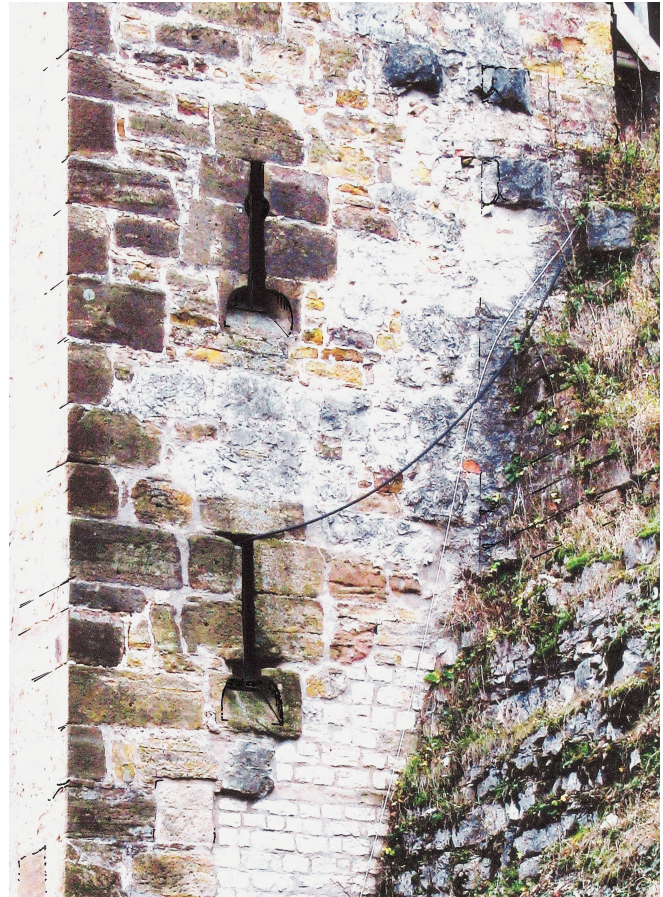
Abb. 18. Burg Rechberg, Torhaus, Nordflanke mit den Scharten 1.2.04 und 1.2.09, rechts im Bild der Felssockel der Burg mit Resten der umlaufenden Zwingermauer, oberhalb davon zwei Steine als „Verzahnung“ dafür, daneben eine Art Buckelquader. Rechts und unterhalb der unteren Scharte Reparaturmauerwerk von 1987, beidseits der Gebäudekante unten im Bild die quadratischen Verschlüsse hinter Stahlspannankern von 1987 (Foto: Verf.).

Die den Felssockel der Burg flankierende, offensichtlich nie zugemauerte Scharte 1.2.04 hat mit der teilweise mit Ziegelsteinen zugemauerten Scharte 1.2.05 – die vermutlich als Gefängniszelle diente – eine gemeinsame Schießkammer. Sie zeigt keinerlei Spuren eines Prellholzes und hat eine dickere Brüstung, als sonst im Torhaus üblich (Abb. 18).

Auch diese den Felssockel der Burg flankierende Scharte hat mit der Scharte 1.2.10 eine gemeinsame Schießkammer. Sie zeigt keinerlei Spuren eines Prellholzes, doch ist hier ein später angebrachtes „Guckloch“ deutlich ausgeprägt (Abb. 18).

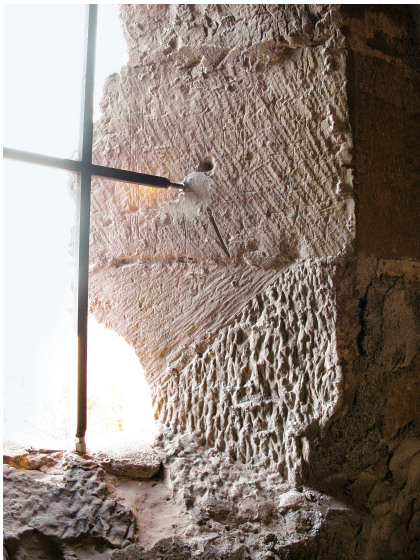
Abb. 19. Burg Rechberg, Torhaus, Fußpunkt der Scharte 1.2.07 von innen. Man erkennt die abgespitzte Brüstung und sieht darüber die älteren „Werkspuren“, von der Fläche und der Zahnfläche herrührend (Foto: Verf.).

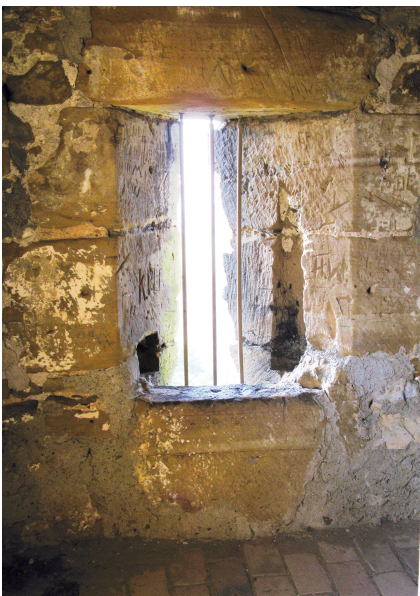
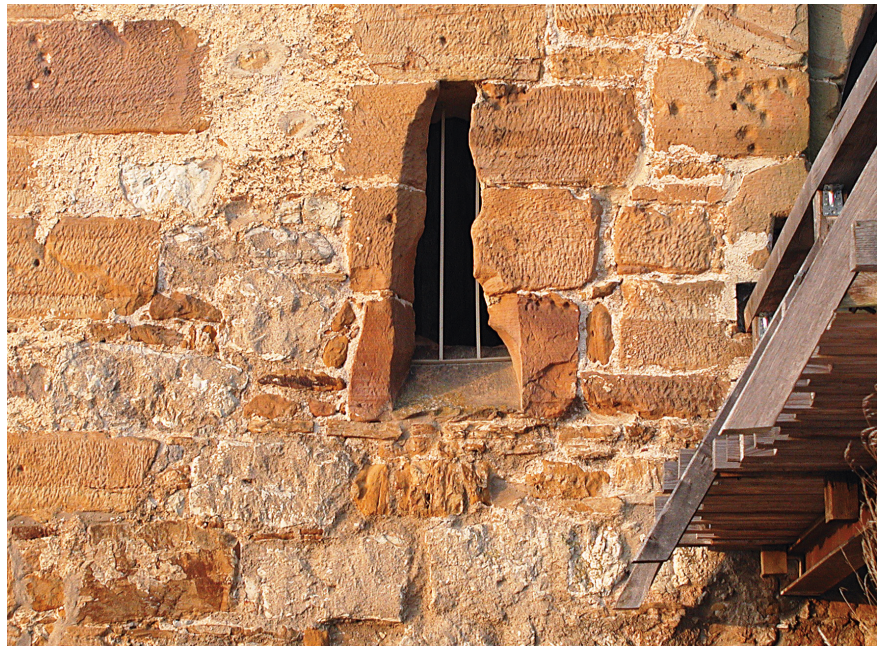
Abb. 21. Burg Rechberg, Torhaus, Innenseite der Scharte 1.2.15 mit nachträglich herausgespitztem Steckloch und Streifschlitz für das Prellholz (Foto: Verf.).

Abb. 20. Burg Rechberg, Torhaus, Scharte 1.2.11 mit der auffälligen und einseitigen späteren Verbreiterung des Schartenschlitzes (Foto: Verf.).

gen mehr oder weniger sorgfältig verbreitert (Abb. 20). An Scharte Nr. 13 wurden die Prellholzaussparungen unverständlicherweise zugemauert.

Auf Grund der in dieser oberen Etage nur noch sehr dünnen Außenmauer sind für die hier liegenden Scharten keine Nischen mehr erforderlich. Die in der Torachse liegende Scharte 1.2.14 weist ein sehr ausgeprägtes „Guckloch“ auf. Die nachträglich angebrachten Vorkehrungen für das Einfügen von Prellhölzern sind jeweils vorhanden (Abb. 21).

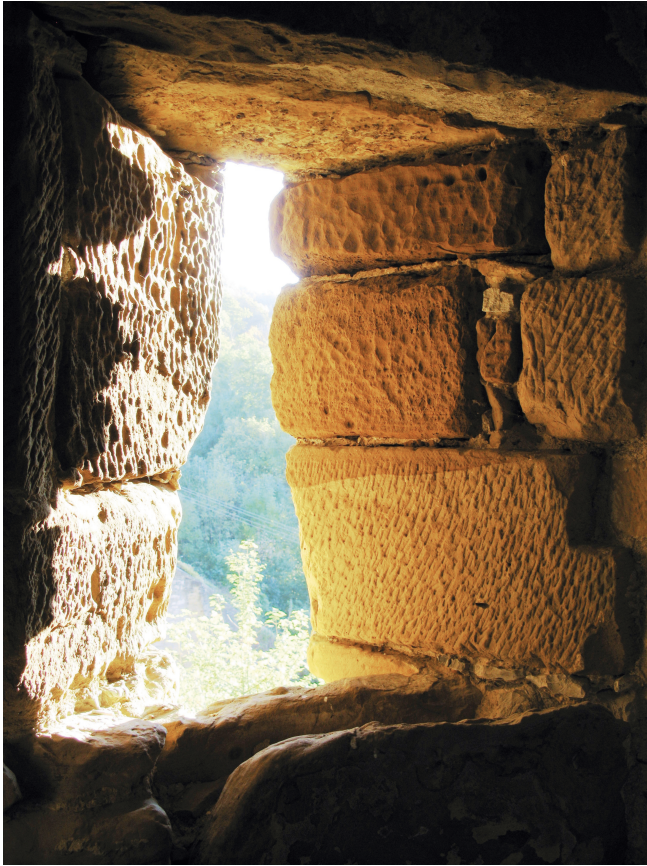
Abb. 22. Burg Rechberg, Maschikuliturm, Innenansicht der Scharte 3.2.19. Trotz der Verwitterungsschäden sind die groben Werkspuren ablesbar, auf der Brüstung die Rinne für das Prellholz (Foto: Verf.).

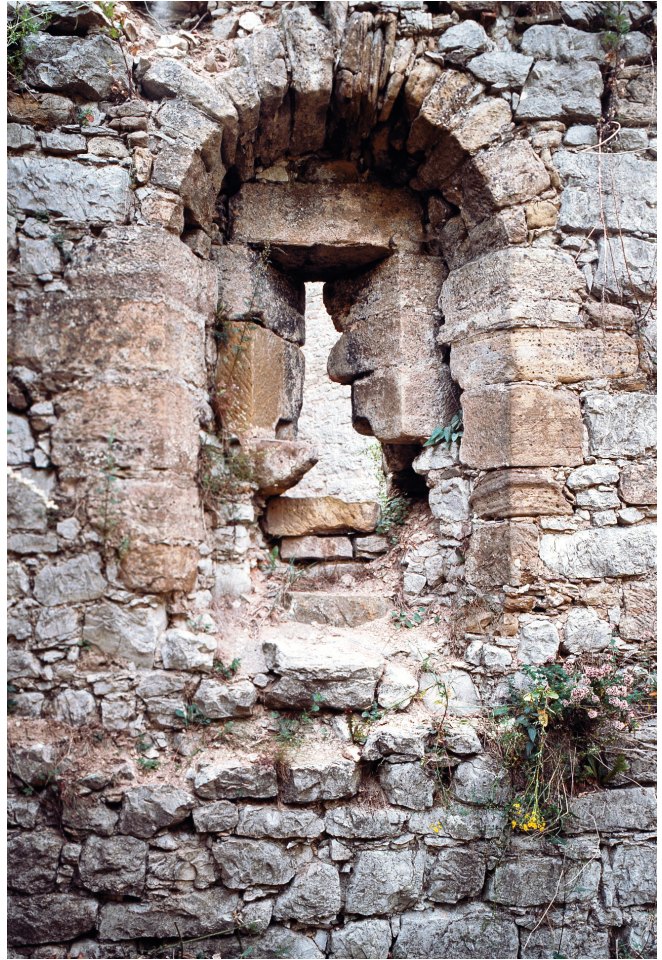
Abb. 23. Burg Rechberg, Nordturm, Innenseite vor der baulichen Sicherung, Scharte 5.2.23 mit den von Anfang an vorhandenen scharfkantigen Aussparungen für Prellhölzer (Foto: Verf., 1994).

sind nur Fragmente erhalten; weil aber jeweils die typischen Fußstücke vorhanden sind, können die Scharten eindeutig den Steigbügelscharten zugeordnet werden. Die dritte Scharte 5.2.25 wurde zwar anlässlich einer länger zurück liegenden fragwürdigen „Sanierung“ etwas verstümmelt<sup>33</sup>, die im Original überlieferten Teile enthalten jedoch ein wichtiges Detail: Für Prellhölzer sind Aussparungen vorhanden, die wegen ihrer Tiefe und exakten Ausarbeitung nur beim Herstellen der Scharte entstanden sein können. Der beidseits in gleicher Größe vorhandene, annähernd quadratische Querschnitt hätte es nicht zugelassen, die Hölzer später einzuschieben oder auszutauschen, diese müssen von Anfang an eingemauert gewesen sein (Abb. 23).

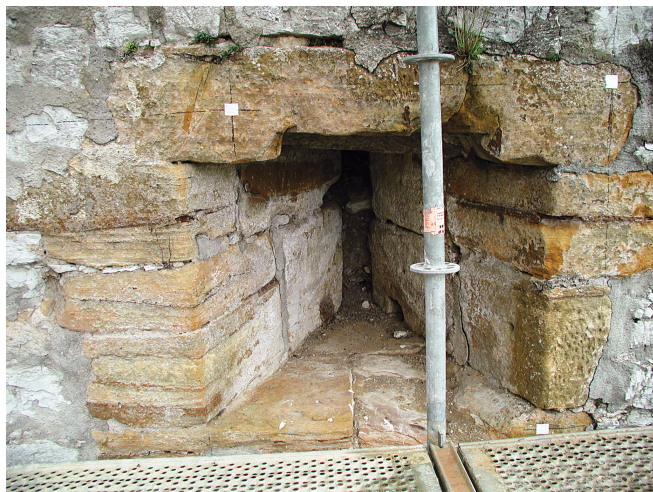
Abb. 24. Burg Rechberg, „Untergeschoss der Schenke“, Scharte (8.3.02) von außen her, die Innenseite ist mit Schutt hinterfüllt und deshalb nicht zugänglich (Foto: Verf.).

Die Mauerdicke an diesen beiden Scharten beträgt etwa 1,25 m, die Schartenhöhe liegt bei 80 cm, die Schlitzbreite beträgt innen etwa 15 cm und außen etwa 1,05 m. An beiden Scharten sind Aussparungen für Prellhölzer vorhanden. Das Schussfeld entlang der Südseite des Felssockels der Kernburg ist durch die nicht abgesenkten Schartensohlen stark eingeschränkt (Abb. 24).

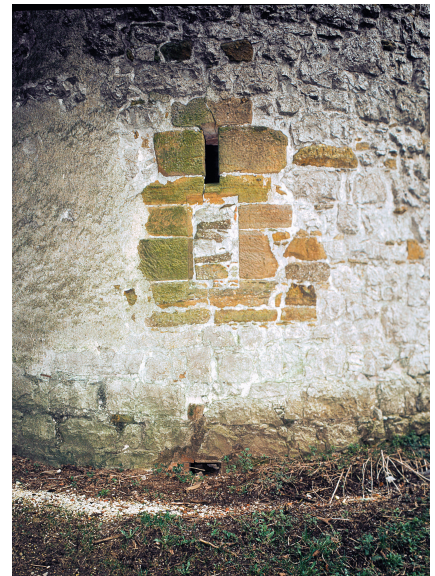
Abb. 26. Burg Rechberg, Schießscharte (6.5.05) in einer Sonderform an der „Turmscheune“, siehe darunter nach Geländeoberhöhe die Öffnung einer weiteren Scharte (Foto: Verf.).

Ein Gegenstück zu Nr. 6.5.03 ist diese Scharte, wobei hier die untere Öffnung die Form eines Rechtecks hat. Die obere Schlitzscharte ist offen, die untere Öffnung wurde später zugemauert (Abb. 26).

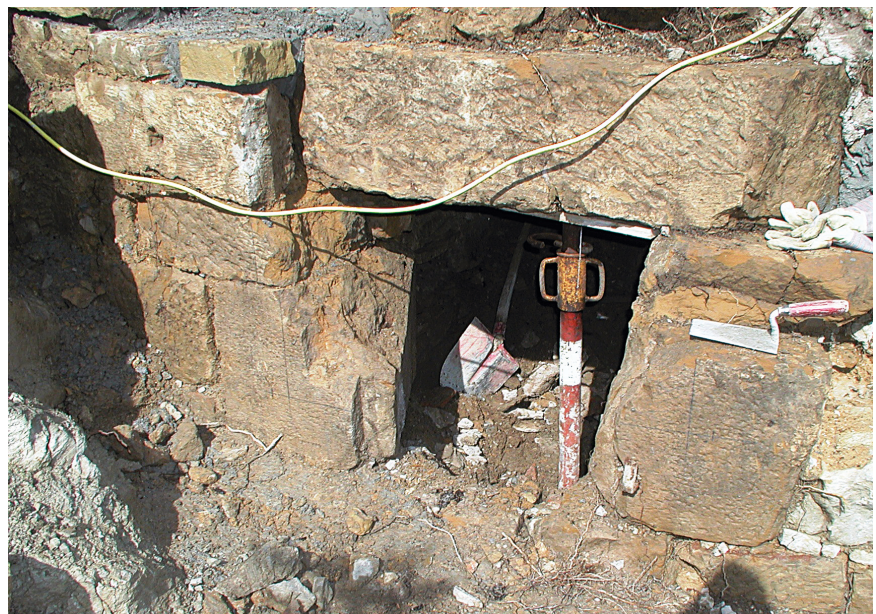
Abb. 27. Burg Rechberg, Schießscharte (7.5.07) am „Turmkeller“ zu Beginn der baulichen Sicherung. Man beachte rechts unten neben der Öffnung den Stützkloben für den ehemaligen Verschluss (Foto: Verf.).

Der kuppelüberwölbte Keller dieses Rondells war immer zugänglich, so dass die von außen her unter Schutt verborgene Scharte mit ihrer Schießkammer bekannt war (Abb. 27). Im Zuge der baulichen Sicherung des Gebäudes wurden beim Entfernen des Schutts auch am Äußeren Einzelheiten erkennbar. Die dabei aufgedeckten Befunde haben jedoch die um dieses Bauwerk bestehenden Fragen eher vermehrt als beantwortet. Ist die rechteckige Öffnung von etwa 50/70 cm knapp über der äußeren Geländeoberkante und unmittelbar neben dem aufsteigenden Felsen, der zum äußeren Graben gehört, überhaupt eine Schießscharte? Aussparungen für Prellhölzer sind nicht erkennbar, und, da die historische Sohle der Schießkammer nicht ergraben werden durfte, lässt sich auch keine Aussage zur ursprünglichen Brüstungshöhe machen. Der außen liegende Falz für eine Tür an der Schartenenge ist auch eine an Schießscharten eher ungewöhnliche Ausstattung<sup>38</sup>. War es doch eine Pforte für den Wachhund? Weitere Fragen ergeben sich aus den Einzelheiten des Mauerwerks an der Schießkammer. Deren linke Hälfte besteht samt Gewölbe aus einem sorgfältig gearbeiteten Quadermauerwerk, die rechte Hälfte dagegen aus Bruchsteinmauerwerk, das offensichtlich ohne ein ordentliches Lehrgerüst erstellt wurde. (Abb. 28). Noch mehr fragwürdige Befunde gibt es knapp 5 m weiter nach Norden: Das Mauerwerk geht hier an der Innenseite durch, die äußere Schale fehlt großflächig, im Kernmauerwerk wird der Rest einer weiteren Schießkammer ablesbar. Bei der Rekonstruktion des Außenmauerwerks wurde dieser Befund durch Aussparen eines „Fensters“ zugänglich belassen. Das zwischen dem Schartenfragment und der offensichtlich reparierten Scharte liegende moderne Fenster – über dem Schlitz für die Frischwasserzuleitung – ist von außen her nicht mehr zu sehen. Abschließend stellt sich die Frage, ob der Bau im Rohbauzustand, eventuell noch ohne die Kuppel, unterbrochen wurde, um dann hastig und deshalb in geringerer Qualität fertig gestellt
