Werner Graetz

BURG BRUCH

Dieser Beitrag ist als Bestandsaufnahme gedacht, die neben vorhandenem Material die Beobachtungen und Erkenntnisse der letzten 10 Jahre einschließt. Viele vom Besitzer zur Erhaltung der Anlage in dieser Zeit durchgeführte Arbeiten boten gleichzeitig die Möglichkeit, weitere Einblicke in die Baugeschichte zu gewinnen. Daß Erklärungen hierzu und Rekonstruktionsversuche bisweilen hypothetischen Charakter haben, liegt in der Natur der Sache.

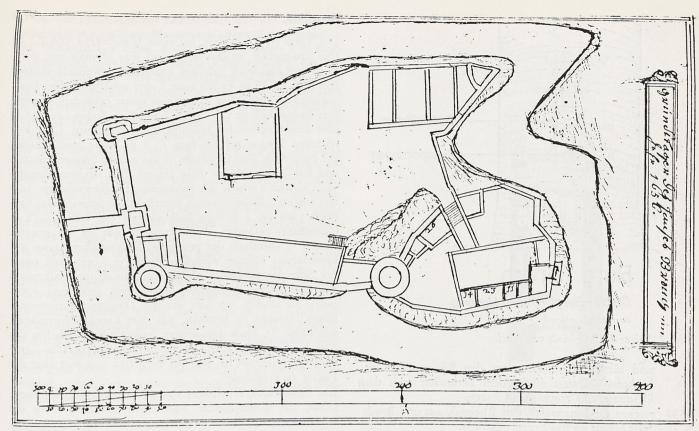
Abb. 1. Grundlager des Hauses Bruch im Jahr 1656 (Depositum Kesselstatt)

Die Kernburg ist ein von einem polygonalen Mauerzug umgebenes Plateau, dessen Hofniveau rund 4 m über dem Niveau der Vorburg liegt. Die Höhe der Umfassungsmauer reicht heute noch bis 1 m über das Hofniveau der Kernburg. Die Umfassungsmauer hat bis zu 1,6 m Dicke und ist vermutlich zu Beginn des 18. Jh. stellenweise erneuert worden, um das Plateau in seinen Umrissen zu erhalten. Die Plateaufläche ist 0,5 bis 1 m mit Schutt und Erde zwischen den Mauerresten eben aufgefüllt und bewachsen. Am östlichen, etwas spitz zulaufenden Ende des Plateaus steht der Bergfried, einer der zwei noch erhaltenen Türme der Burg (Abb. 1).

Nach Abb. 1 endete der durch seitliche Mauern geschützte Aufgang am Hauptbau der Oberburg. Dieser Hauptbau, vielleicht der alte Palas, lehnte sich an die Umfassungsmauer an³³). Für diese Ausführung eines geschützten Zugangs zum Palas, wo der Weg bis zum Eingang von seitlichen Mauern begleitet ist, hat der Verfasser in der Literatur noch kein vergleichbares Beispiel gefunden³⁴).

Die Umfassungsmauer der Vorburg führt weiter vom Torhaus zum ehemaligen südöstlichen Eckturm der Anlage. Die Mauer ist bis auf 2 m Höhe niedergelegt und in ihren alten Abmessungen nur als Abbruchfläche am Torhaus erkennbar. Reste des Eckturms sieht man noch auf Abb. 1. Was heute an Mauerwerk noch steht, sind unförmige Reste des Turmmauerwerks, dem die äußere Schale fehlt. Die keilförmige Fuge, die bei Wackenroder als Spähschlitz bezeichnet wird⁴¹), muß als Zufallsergebnis durch eine später in die innere Rundung des Turmrestes eingesetzte Gartenmauer angesehen

Vom südöstlichen Eckturm nach Westen hin sind nur noch geringe Reste des Berings erhalten. Der östliche Teil gehört zur älteren Substanz, wie Krause angibt⁴²). Die von ihm gezeichnete Mauerverstärkung kann dem in Abb. 1 angegebenen Hausgrundriß zugeordnet werden. Bei der Mauerwerkssanierung wurden verschiedene Ansätze von Querwänden gefunden, von denen zwei gemeinsam mit dem starken Teil der Umfassungsmauer den Umriß des Bauwerks andeuten, das im Kataster von 1829 noch dargestellt ist. Weitere Ansätze sind in die Umfassungsmauer eingebunden oder vorgesetzt⁴³). Im weiteren Verlauf der Umfassungsmauer sind nur noch ebenerdige Reste vorhanden. Über ihnen erhebt sich heute eine Einfriedigungsmauer von geringer Stärke.

Der schlichte fünfachsige Wohnbau mit Mansard-Walmdach wurde über alten Fundamenten und den damals noch existierenden Gewölben eines Vorgängerbaus errichtet (vgl. Abb. 6 und Abb. 1)⁴⁸). Um 1950 wurde das Herrenhaus umgebaut und dem Anspruch modernen Wohnens angepaßt.

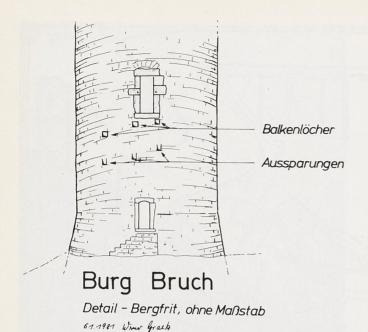
Abb. 2. Skizze des Bergfrieds vom Verf.

Der Turm ist 8,8 m dick, bei einer Wandstärke von 2,2 m. Das Erdgeschoß ist überwölbt und war ehemals nur durch einen mit Hauwerk gefaßten zentralen Gewölbedurchbruch von 0,45 x 0,45 m mittels einer Leiter zugänglich. Der heute vorhandene ebenerdige Eingang ist später gebrochen worden. Das Erdgeschoß ist i. L. 5,4 m hoch. Sein Boden liegt 1,7 m über dem umgebenden Hofniveau der Kernburg. Über eine hölzerne Treppe gelangt man in 8 m Höhe zum Einstieg des Bergfrieds. Das Gewände ist aus großen Steinen gehauen und mit breiter glatter Fase geziert. Aus denkmalpflegerischen Gründen wurde der zerstörende Efeubewuchs des Turmes entfernt. Dabei wurden unterhalb der Schwelle des Einstiegs zwei ca. 1 m tiefe Balkenlöcher von 0,25 x 0,25 m Querschnitt gefunden. Zwei Aussparungen im Mauerwerk, rund 2 m unterhalb der genannten Balkenlöcher, lassen auf konsolartige Stützen schließen, die zwei Kragbalken unter der Schwelle zusätzlich abstützten. Ein drittes Balkenloch mit zugehöriger Aussparung sitzt weiter links und etwas tiefer. Es scheint sich hier um die Tragkonstruktion eines festen Podestes zu handeln, das dem Einstieg vorgelagert war (Abb. 2). Nach dem dritten Balkenloch zu urteilen, das zum Laufgang der ehemaligen Umfassungsmauer der Kernburg hin orientiert ist, war der Bergfried von dort über das Podest zu erreichen²⁴).

Ein Fensterschlitz belichtet das 1. Obergeschoß des Bergfrieds, das Wohngeschoß. Von einem Kamin ist noch die Mauernische zu sehen. Die Kragsteine, die den Sturz trugen, sowie die beidseitigen Halbsäulen sind herausgebrochen worden. Die Basen der Halbsäulen sind noch vorhanden. Bei der späteren Aufstockung des Turms wurde über diesem Geschoß eine Balkendecke eingezogen, von welcher einige stark brandgeschädigte Balken noch vorhanden sind. Zwei Balken liegen im Bereich des Kamins. Dort, wo sich am Rauchabzug das ältere Mauerwerk verjüngt, sieht man deutlich die überkragende Bauweise durch das 2. Obergeschoß (Abb. 3, Schnitt B). Dem Kamin gegenüber befindet sich ein Abtritt. Am Eingang ist die durchgehende Mauernische mit Hauwerk gefaßt. Ein gemauerter Bogen zeigt, wo außen der Erker gesessen hat. Die Offnung ist außen zugemauert. Oberhalb des Wohngeschosses zeigt das Mauerwerk eine andere Struktur²⁵). In Analogie zum weiter unten behandelten nordöstlichen Eckturm kann man davon ausgehen, daß der Bergfried in seiner ersten Baustufe aus geschlossenem Vorratsgeschoß mit innerem Zugang und einem Wohngeschoß mit Fenster, Kamin und Abtritt bestand. Die darüber liegende Verteidigungsplattform besaß vermutlich sechs Zinnen, von denen eine als Schornstein ausgebildet war. Die dendrochronologische Untersuchung der oben genannten

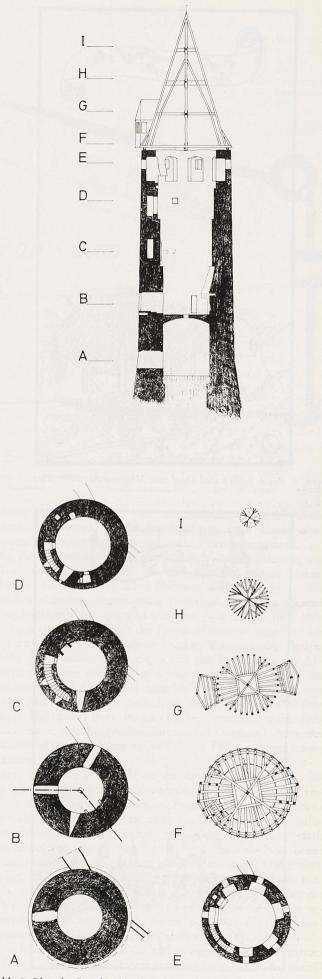
Abb. 3. Plan des Bergfrieds mit Schnitten

Bei Reparaturen am Holzwerk konnte eine Probe für die dendrochronologische Untersuchung genutzt werden. Das Fälljahr ist 1449²⁹). Somit gehören das Kegeldach des Bergfrieds und sehr wahrscheinlich auch das gleichartige Dach des Eckturms dem 3. Viertel des 15. Jh. an. Der Dachstuhl wurde vom Verfasser ausgemessen und in etwas vereinfachter Form in die Darstellung des Turms aufgenommen (vgl. Abb. 3). Allein die Skizzen der horizontalen "Balkensterne", deren zwei obere aus zwei übereinander liegenden Sternen bestehen, geben Zeugnis von der Kunstfertigkeit alten Zimmerhandwerks.

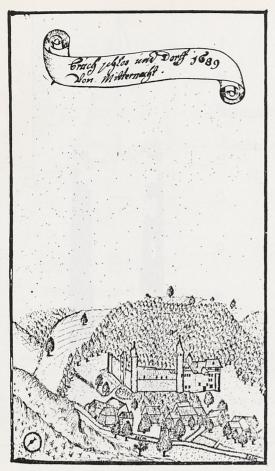
Abb. 4. Bruch Schloß und Dorf von Mitternacht, 1689 (Dep. K.)

Eine zweite Möglichkeit wäre, an einen inneren Hof zu denken, in den der Aufgang mit einem weiteren Tor mündet. Diese Interpretation erscheint passender, jedoch wären die an den Bering sich anlehnenden Baulichkeiten dann mit 3 bis 4 m lichter Breite äußerst bescheiden. Zur Klärung lassen auch die Abb. 4 und 5 keine eindeutige Zuordnung der Bauten bzw. Dächer zu dem Grundriß Abb. 1 zu³⁵). Es konnte aber durch eine stichprobenartige Untersuchung durch den Verfasser die prinzipielle Richtigkeit der Grundrißskizze nachgewiesen werden.

werden. Dieses Mauerstück wurde entfernt. Es war auf ca. 0,3 m starken humusreichen Boden gegründet, der die eigentlichen Turmtrümmer überdeckte. Das ältere Mauerwerk wurde zur Erhaltung neu verfugt. Nach der vorhandenen Innenrundung könnte es sich um einen ehemaligen ³/₄-Schalenturm handeln. Die Grundrißskizze Abb. 1 macht da schon unsichere Angaben. Die Zeichnungen Abb. 4, 5, 8 und 9 geben ein eindeutigeres Bild. Genaueres kann ohne eingehende Untersuchung nicht gesagt werden.

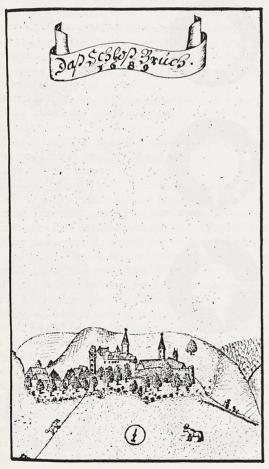
Abb. 5. Das Schloß Bruch 1689 (Dep. K.)

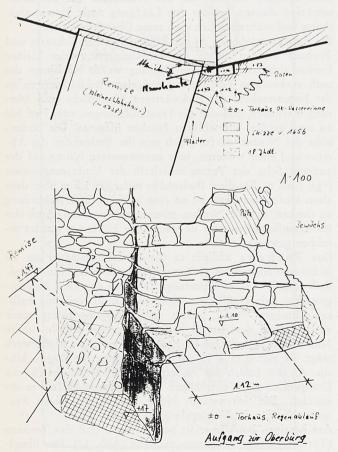
Abb. 7. Aufgang zur Oberburg, Skizze des Verf.

kant sitzender großformatiger Sandsteine (ca. 0,6 x 0,4 m) setzen das Leibungsmauerwerk fort und sind mit ihm im Verband gemauert. Die Grabungssohle liegt 0,17 m über dem Pflaster des Torhauses der Vorburg³⁰). Eine Schwelle oder ein Ansatz zur Bestimmung der unteren Höhe des Aufgangs konnte nicht festgestellt werden. Dazu wäre eine großräumige Grabung notwendig31). Eine Abknickung in der inneren Wandfläche der Remise ist zweifellos als die gegenüber liegende Mauerkante des Aufgangs zu deuten. Die lichte Weite konnte damit grob zu 2 m bestimmt werden (Abb. 7). Die Außenmauer, die in Abb. 1 die westliche Leibungsmauer des Aufgangs fortsetzt, ist jüngeren Ursprungs als die Umfassungsmauer mit dem Aufgang in die Oberburg32). Da der gefundene Maueransatz mit dem Mauerwerk des Aufgangs eine Einheit bildet, darf angenommen werden, daß beidseitig der Maueröffnung des Aufgangs eine solche Vorlage existiert hat. Der ursprüngliche Zweck dieser Vorbauten ist noch nicht endgültig zu klären. Es könnte sich um die Sockel von Vorlagen einer umfangreicheren Torkonstruktion handeln. Hier müssen die in Abb. 1 den Treppenaufgang links und rechts benachbarten Bauteile mit berücksichtigt werden. Es ist an einen Baukörper zu denken, der sich über der Treppe gewölbeartig schloß und nach außen in Fortsetzung der Treppenwangen mit zwei vorspringenden Pfeilern ein Portal bildete. Diesen geschlossenen Komplex möchte der Verfasser als Torburg bezeichnen. Eingebettet in die ehemals bis zu 7 m hohe Umfassungsmauer der Oberburg, diente sie der Sicherung des Zugangs zur Kernburg.

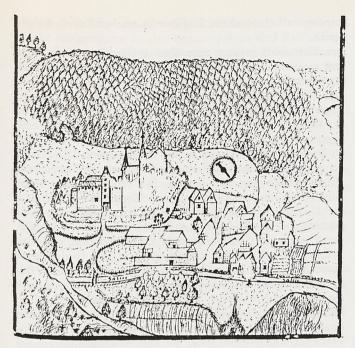
Abb. 8. Bruch Schloß und Dorf 1689 (Dep. K.)

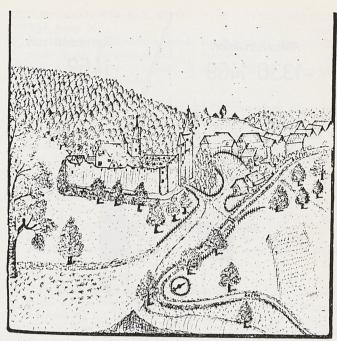
Abb. 9. Bruch Schloß und Dorf von Mittag (Dep. K.)

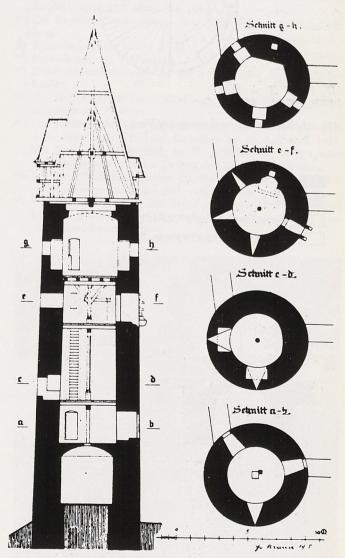
Abb. 10. Aufmaß des Eckturms v. Fr. Krause aus Kunstdenkmäler d. Rh.prov.

Rekonstruktion Turmhelm von 1469 (vereinfacht)

kam. Der Eckturm ist im großen und ganzen von Krause richtig beschrieben³⁷). Einige Details müssen ergänzt werden (vgl. Abb. 10). Das Erdgeschoß diente nachweislich als Gefängnis38). Dazu ist es mit einem Luft- und Kommunikationsschacht ausgerüstet, der 0,2 x 0,2 m mißt und rund 2,5 m über dem Verliesboden waagerecht durchs Mauerwerk in den heutigen Burghof führt. Weiterhin liegt innerhalb des Turmmauerwerks ein Abtritt, dessen Zugang heute 1,5 m über dem Hofniveau liegt. Der Fallschacht führt in der Mauer nach draußen. Die Schachtöffnung ist zugesetzt, aber im Mauerwerk deutlich erkennbar.

An den Fugen im Inneren des Eckturms, oberhalb Schnitt c-d Abb. 10, lassen sich zweifelsfrei die Umrisse von sechs ehemaligen Zinnen erkennen. Das Außenmauerwerk zeigt in dieser Höhe eine Änderung der Struktur der Aufstokkung³⁹). Der Innenausbau gehört wohl noch der zweiten

- 37) Kunstdenkmäler der Rheinprovinz, Kreis Wittlich, Bd. 12. 4, bearbeitet von E. Wackenroder, Düsseldorf 1934, hier Aufmaß von Fr. Krause, S. 46, Fig. 12.

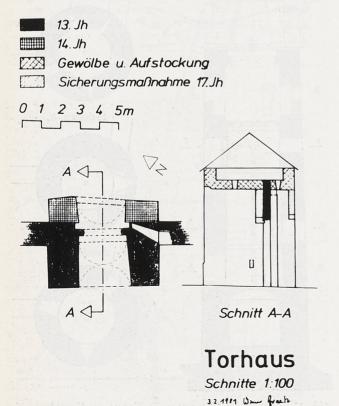
Abb. 12. Rekonstruktionsversuch des Verf.

Am heutigen Baukörper ist zu erkennen, daß das Torhaus (Torturm) einige Bauphasen aufweist (Abb. 12). Der Blendbogen des äußeren Gewölbes scheint in zwei vorher schon

zugefügte Pfeilervorsprünge eingesetzt worden zu sein. Das hinter dem Blendbogen liegende Gewölbe ist ebenfalls jünger als die Torpfeiler, denn die breiten Nuten sind beim Bau des Gewölbes mit zugesetzt worden. Anstelle des Gewölbes kann man sich eine hölzerne Verteidigungsbühne zwischen den Pfeilern vorstellen, die mit dem Verteidigungsgang auf der Umfassungsmauer zusammen begangen wurde. Die spätere Aufstockung des Torhauses zu der in Abb. 8 angegebenen Höhe machte die Einziehung des Gewölbes notwendig, um auf dem damit erhaltenen massiven 1. Obergeschoß weiter aufbauen zu können40). Zur ältesten erkennbaren Bauphase des Tores muß man sich jedoch die vorgesetzten Pfeiler, das Gewölbe und den Blendbogen fortdenken. Ein einfaches Dreimauertor gehörte zur Vorburg des 13. Jh. Durch einen noch vorhandenen Beobachtungsschacht, der in eine der Aussparungen vor dem Rundbogen mündete, konnte mit dem Ankömmling bei geschlossenem Tor Verbindung aufgenommen werden. Wenn der Zugang zum Tor gesperrt war, lag die Zugbrücke bündig zur Wandfläche in den Aussparungen und verschloß diese Maueröffnung.

Im 1. Obergeschoß war der Laufgang auf den Mauern zu erreichen und wohl auch die Bedienungseinrichtung für die Zugbrücke untergebracht. Ein weiteres Geschoß ist wahrscheinlich. Der Ausbau innerhalb des Dreimauertores war sicherlich eine Fachwerkkonstruktion.
