DIE STAMMBURG DER HERREN VON ELKERHAUSEN GENANT KLÜPPEL

Die Wasserburg Elkerhausen

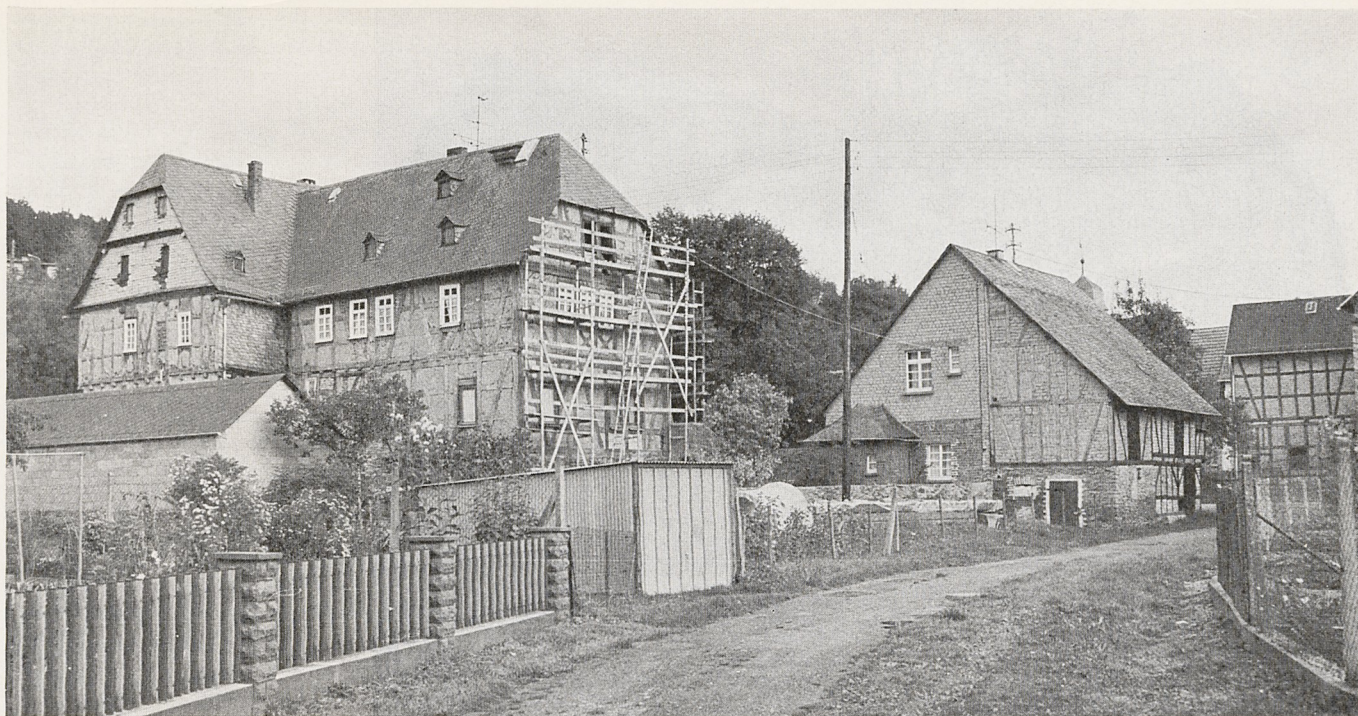
Abb. 1. Ehemalige Wasserburg Elkerhausen von Nordwesten, Zustand Herbst 1981. Links die beiden Haupthäuser, rechts das ehemalige Torhaus mit Stallanbau und Teile der Burgmauer (Foto: Krupp)

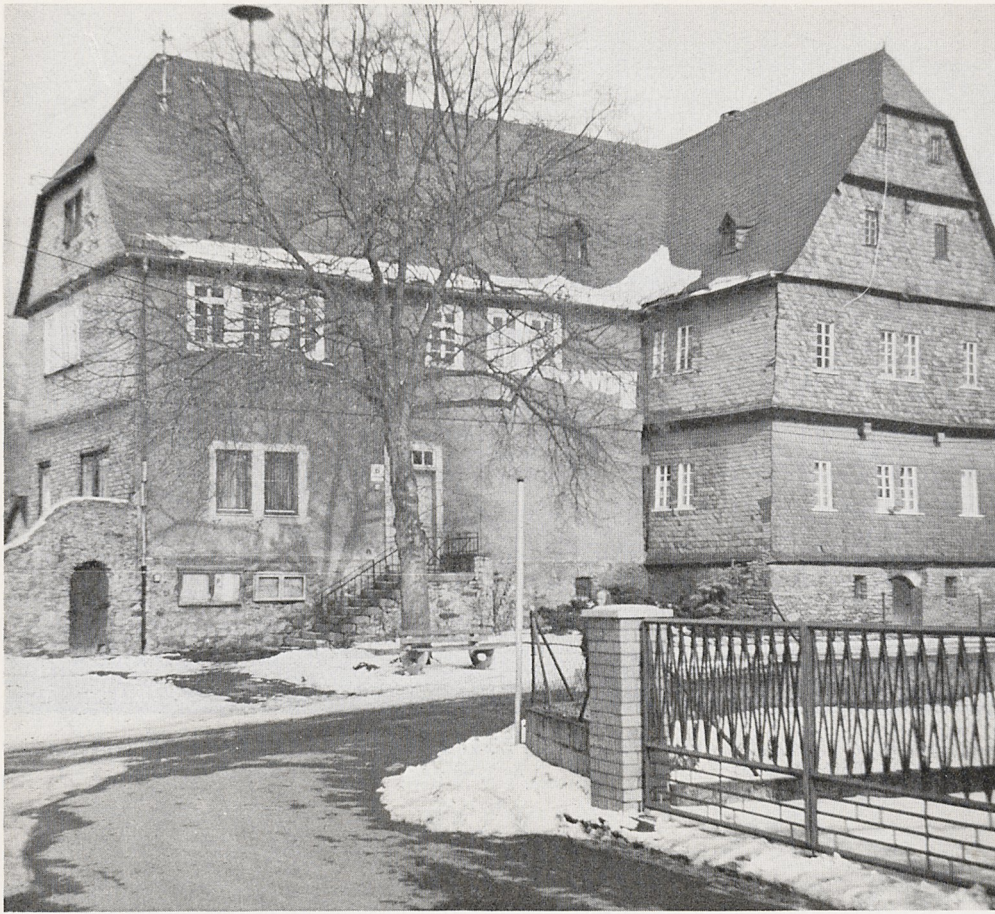
Abb. 2. Elkerhausen von Südwesten, Zustand Anfang 1980. Die Straße bis zum Tor entspricht dem Verlauf des ehemaligen Wassergrabens an der Stelle, wo die Zugbrücke Übergang gewährte (Foto: Krupp)

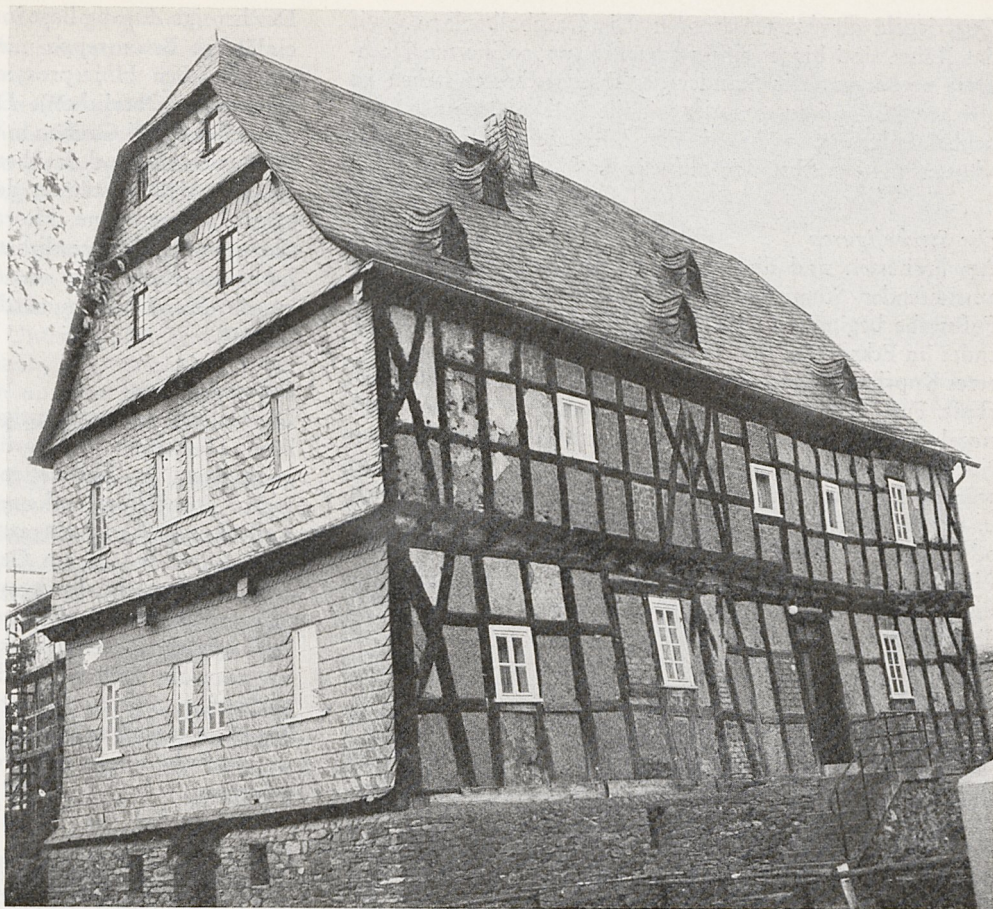
Abb. 3. Elkerhausen, giebelständiges Haus um 1500 von Südosten (Foto: Krupp)

Die der Straße zugewandte Giebelseite, sowie die linke Traufseite sind bis an die Traufe beziehungsweise Walmtraufe verschiebte. Die Schieferwand hat eine rhythmische Auflockerung durch die Anordnung der Fenster erfahren. In jedem Stockwerk stehen den beiden gekoppelten Fenstern in der Mitte jeweils eines rechts und links zur Seite.

Die Vorkragung an der östlichen Traufwand ist gering und wird nicht von Knaggen unterstützt. Die Balkenköpfe der Deckenbalkenlage sind nicht mit dem Rähm und der Stockschwelle verkämmt.

Den Eindruck dieses Rahmen- oder Stockwerkbaues bestimmen die an Eck- und Bundständer ansetzenden Streben²⁷⁾. Auf dem vorspringenden Steinsockel des Kellergeschoßes liegt die zweimal durch stumpfen Stoß verlängerte Schwelle²⁸⁾. Auf ihr stehen siebzehn von einem Rähm abgebundene Ständer, die von zwei Querriegeln durchlaufen werden.

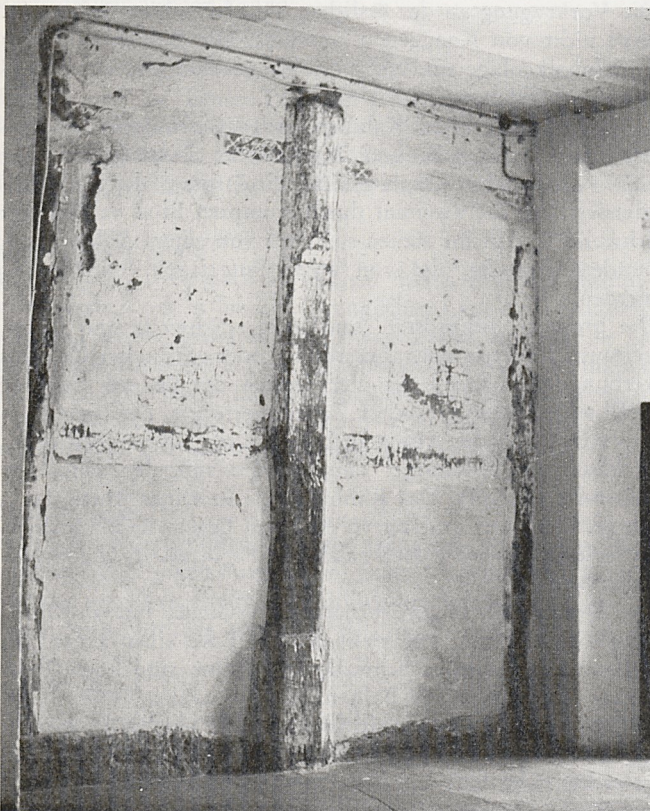
Abb. 4. Elkerhausen, Säule des „unteren Rittersaales“ im Erdgeschoß des giebelständigen Hauses (Foto: Krupp)
