## Wolkenstein in Sachsen

### Baugeschichte

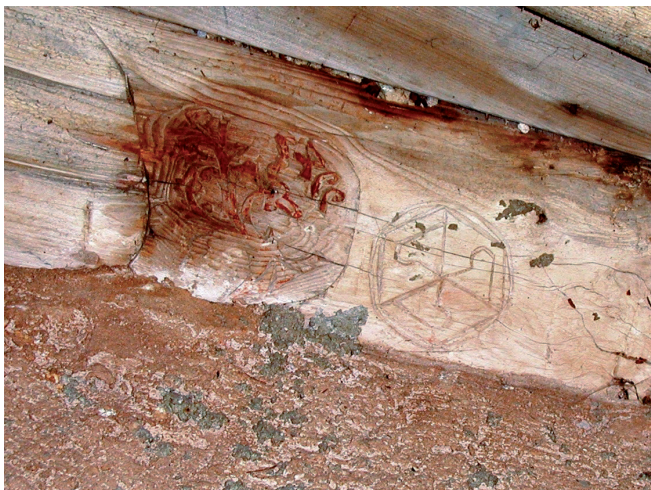
Abb. 5. Das Relief an einem Randbalken im Wohnturm (zweites Obergeschoss), mit dem sich der Zimmermeister „verewigt“ hat: neben dem Meisterzeichen ein rot markiertes Relief mit der spiegelbildlichen Jahreszahl 1499.

Am Wohnturm gibt es im dritten Obergeschoss an einem Balken entlang der südöstlichen Außenmauer im Bereich der südlichen Raumecke eine ornamentale Darstellung, daneben eine Art Meisterzeichen und die einzeln spiegelbildlich geschriebene Jahreszahl 1499 als rot verstärktes Relief (Abb. 5). Im großen Saal des zweiten Obergeschosses im Südflügel (E im Grundriss auf Abb. 4) steht an einer die Fenster umrahmenden Malerei die Jahreszahl 1536 (Abb. 6 und 7). Seit 1479 bestimmt das Haus Wettin über das Schloss, sodass eine Jahreszahl 1499 an einem Holzteil sicherlich

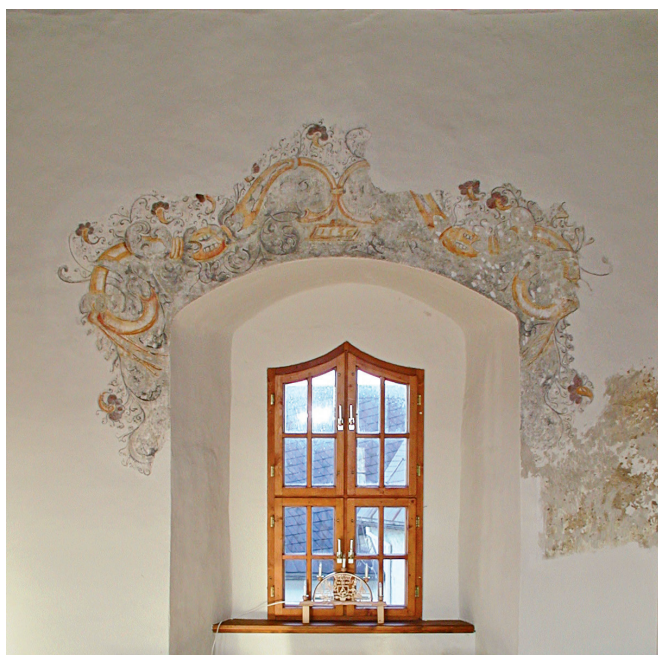
Abb. 6. Fensternische an der Hofseite im zweiten Obergeschoss mit aufgemaltem ornamentalem Schmuck, wie er fast durchweg an den Fenstern in diesem Geschoss vorhanden ist.

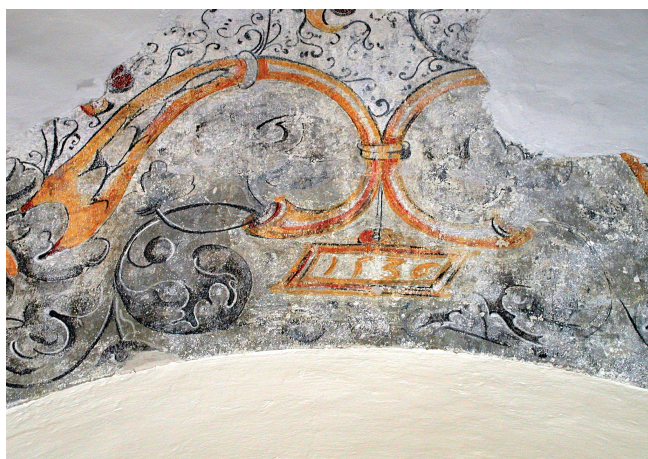
Abb. 7. Ausschnitt aus Abb. 6 mit der Jahreszahl 1536.

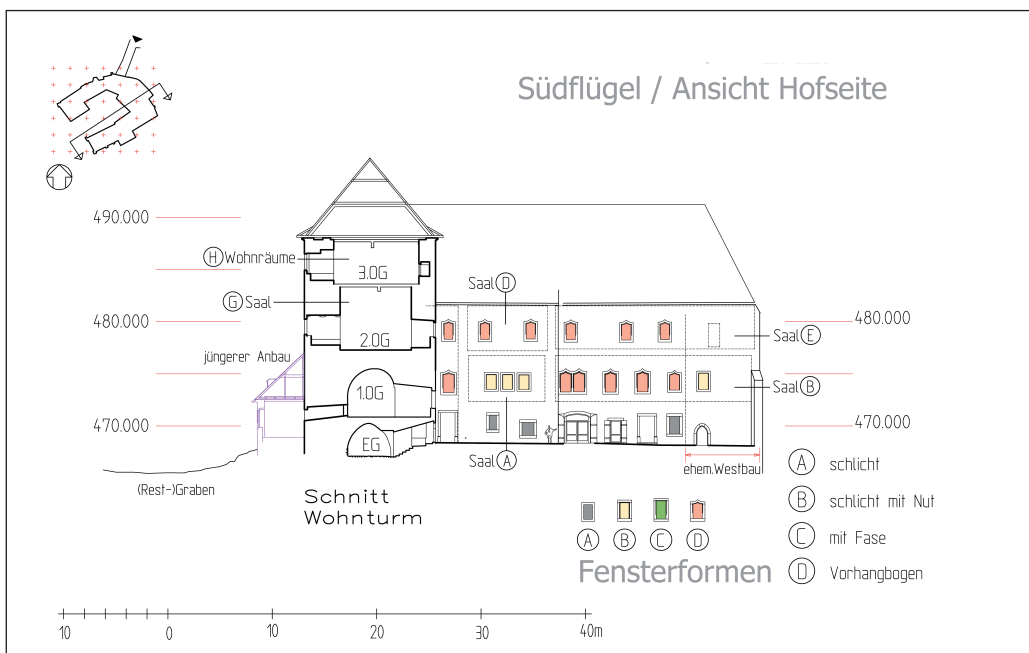
Abb. 9. Südflügel, Ansicht der Hofseite mit Darstellung der Fensterformen.

Situation innerhalb einer alten Burg auf moderne Gestaltung verzichtet haben. Schließlich erkennt man auf den Abbildungen 9 und 10, dass es am Südflügel und am Wohnturm fünf verschiedene Fenstertypen gibt und dass von 57 Fenstern gerade einmal zwei axial übereinander liegen. In dieser bunten Mischung von Typen und Formaten fallen zwei besonders auf: 18 Fenster mit einem Sturz in Vorhangbogenform und acht mit reich profilierten Gewänden (auch an der Innenseite), bei denen Stabkreuzungen auftreten (Abb. 11 und 12).

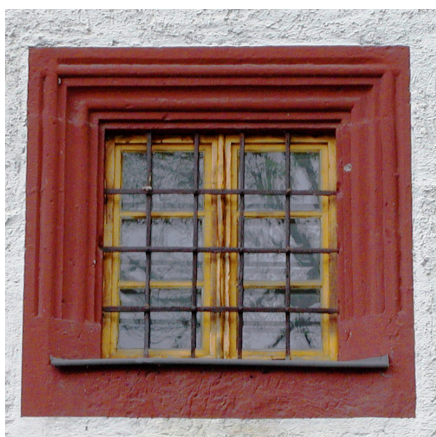
Abb. 11. Außenansicht eines Fensters mit reich profiliertem Gewände (heute Bereich Damen-WC im Erdgeschoss).

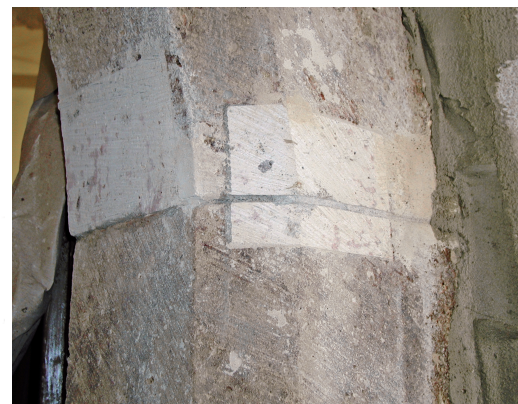
Abb. 13. Hilbersdorfer Tuff als Vierung (= mit Originalmaterial vorgenommene Ausbesserung) in der Torhalle am spitzbogigen Eingang zum Trauzimmer.

liefert nicht nur andere Farbvarietäten, sondern es ist etwas heterogen und enthält auch Hohlräume und ist vor allem erst im 15. Jahrhundert erschlossen worden. Die Farbe ist grau-violett-gelblich-rötlich-weiß und möglicherweise eine Ursache dafür, den Werkstein an Fassaden farblich zu behandeln (Abb. 13)<sup>15</sup>.

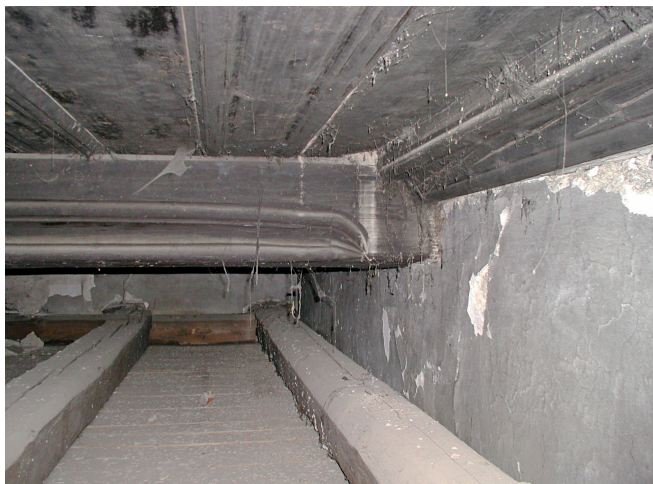
Abb. 18. Ergänzung zu Abb. 17: Blick in den Deckenzwischenraum.

lenboden, auf dem man sich heute bewegt. Zwischen den am Südgiebel verbliebenen, vom Saal abgetrennten Räumen ist noch eine selbsttragende Zwischendecke erhalten, sodass in diesem Bereich die Bauhöhe der Decke insgesamt 1,75 m beträgt. Abbildung 18 zeigt einen Blick in den Hohlraum mit dem Urzustand der Holzdeckenuntersicht.

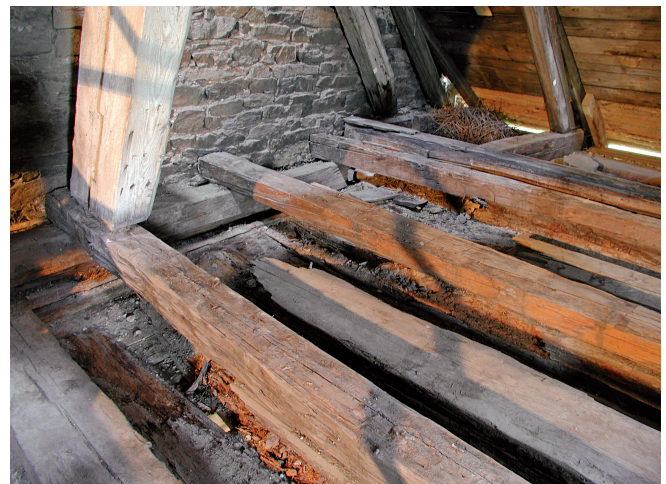
Abb. 19. Decke über dem zweiten Obergeschoss am Anschluss des Südflügels (sogenannter „Eckraum“) an den Wohnturm, Zustand 2003.

Im sogenannten „Eckraum“ (Saal F, Abb. 4) sieht man heute eine intakt erscheinende Deckenunterseite, wie einst im Neubau der Renaissance. Beim Rückbau der zur Unterstützung hilfreichen Trennwände aus dem 19. Jahrhundert (siehe dazu Abb. 16) hat es jedoch mehrerer Notstützen bedurft, denn einer der Unterzüge war infolge der rücksichtslos erfolgten Schornsteindurchbrüche erheblich geschwächt. Zahlreiche Balken waren morsch, teilweise vom Hausschwamm befallen, und zur Sicherung der Dachkonstruktion hatte man Hilfsbalken darübergelegt, wie auf Abbildung 19 zu erkennen. Dieser Zustand wurde durch eine umfassende Sanierung 2004 behoben, wobei es darum ging, möglichst viel von der alten Substanz zu erhalten. An der Untersicht sollte man später von den Eingriffen nichts feststellen können. Dazuhin bestand die Auflage, alle zu ersetzenden Holzteile aus Altholz zu fertigen. Auf den Abbildungen 20 und 21 ist neben der Verformung des Altbestands dargestellt, in welchem Umfang man Bal-

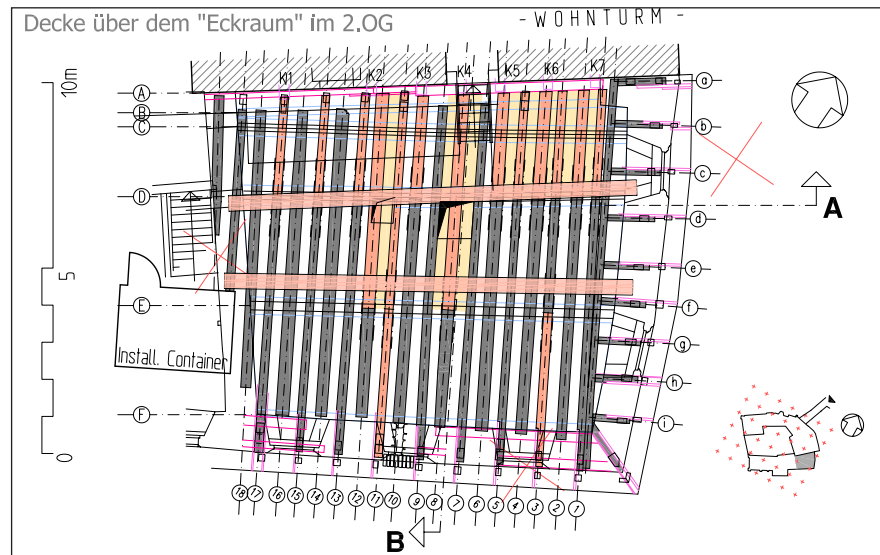
Abb. 20. Decke über dem zweiten Obergeschoss am Anschluss des Südflügels an den Wohnturm, Grundriss der Bestandsaufnahme mit Einzeichnung der geplanten Überzüge; rote Eintragung = erneuerte Balken, gelbe Eintragung = erneuerte Bohlen.

ken und Bohlen ersetzen musste und wie man die gesamte Decke an zwei neuen Überzügen aufgehängt hat. Wegen der örtlichen Situation konnte man dazu jedoch nicht irgendwelche Träger heranschaffen und verlegen, vielmehr hat man aus verleimten Furnier-Holzplatten in einem tragfähigen Rechteckquerschnitt von etwa 42/66 cm an Ort und Stelle zusammengeschrubt. Dabei konnte man sehr leicht Schlitzlöcher zur Einführung der Stahlstangen für die Aufhängung der alten bzw. der ersetzten Balken belassen (Abb. 22)<sup>24</sup>. Der Anschluss der Decke an das Mauerwerk des Wohnturms war offensichtlich von Anfang an ein Problempunkt. Auf Abbildung 23 erkennt man am Wohnturm Konsolen, die wohl ursprünglich als Auflager für einen Streichbalken gedacht waren, auf dem die Deckenbalken aufliegen konnten<sup>25</sup>. Es ist das in der Achse A der Fall; raumwärts befinden sich dann in den Achsen C und D (rechts davon folgt Achse E) die sehr profilierten Unterzüge (Abb. 21). Diese haben zwar ganz ansehnliche Abmessungen, aber für die ihnen zugedachte Aufgabe reichte es nicht aus<sup>26</sup>. Deshalb hat man versucht, die Standsicherheit der Konstruktion durch den Einbau eines zusätzlichen schlichten Unterzugs in Auflagernähe zu gewährleisten (Achse B in Abb. 23 und Eintragung e in Abb. 14), was aber offensichtlich nicht gelang. Denn das auf 1639 d. datierte Holz war wohl nicht ausreichend; denn bei einem Querschnitt von 24/30 cm und bei einer Länge von etwa 10 m (Lichtmaß) hatte es sich um 25 cm durchgebogen. Zudem machte der schlechte Zustand einen Ersatz des Bauteils erforderlich, was aber bei diesen Abmessungen nicht in Altholz möglich war. Man erwog deshalb, ein neues Kantholz dieser Abmessungen so weit durchzubiegen (und die Durchbiegung durch technische Tricks zu fixieren), dass eine Anpassung an die Durchbiegung der Gesamtdecke zu erreichen war. Der Tragwerksplaner hatte jedoch errechnet, dass dabei im Holz Spannungen entstanden wären, sodass man sich entschließen musste, den Unterzug geradlinig einzubauen und ihn an seiner Oberseite bis Unterkante der Balkenlage aufzufüttern. Die Lasten wurden ohnehin von den neuen Überzügen getragen. Während einer

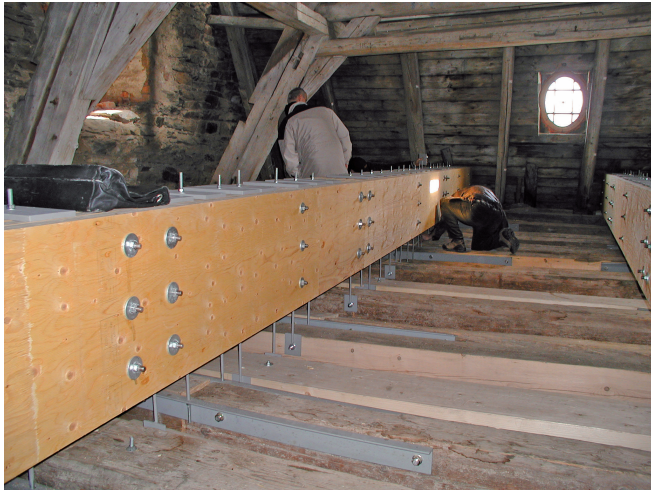
Abb. 22. Die neuen Überzüge und die Aufhängung des Gebälks vor Verlegung des Bretterbelags.

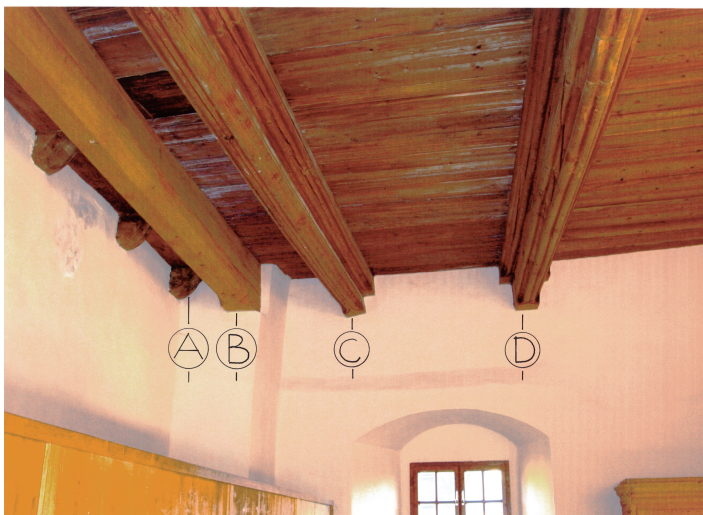
Abb. 23. (unten) Deckenuntersicht im sogenannten „Eckraum“ mit den problematischen Trägerachsen A, B, und D.

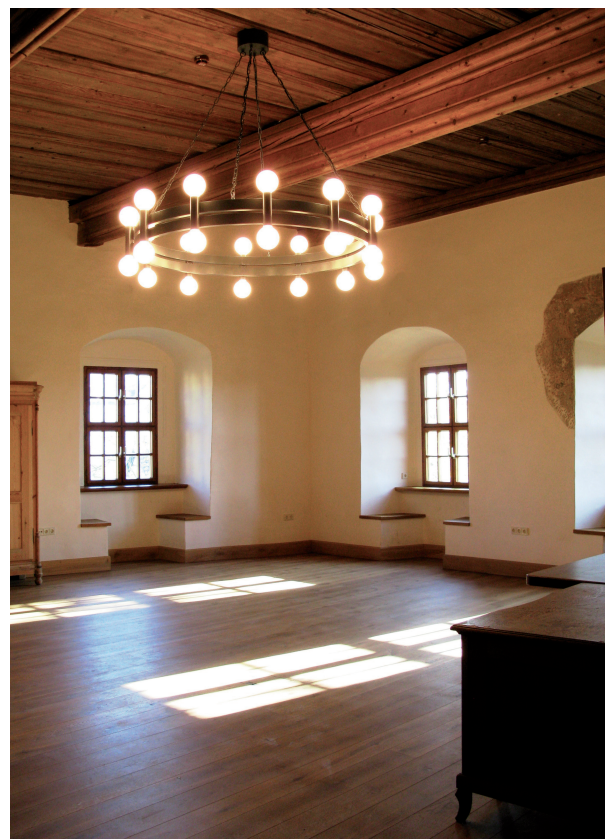
Abb. 24. Der fertige Eckraum im zweiten Obergeschoss des Südflügels (Saal F).

Führung oder Veranstaltung sieht man heute von all dem nichts, denn die Untersicht wurde restauratorisch behandelt und dabei altes und neues Holz einander angeglichen<sup>27</sup>. Auf Abb. 24 ist zu erkennen, dass auch die Zuleitungen für die Radleuchten und für die Brandmeldeanlage gut versteckt werden konnten. Die am Rand des Bilds neben dem Fenster nicht überstrichenen Reste einer historischen Malerei (im gesamten Raum gibt es noch mehrere solche Stellen) wurden zwar unter Leitung der Fachbehörde untersucht; aber über das Ergebnis wurde dem Verfasser nie etwas
