Die Kontinuität des Unsteten

Die Ruine Ebersburg (Rhön) zwischen Ruinierung und Wiederherstellung

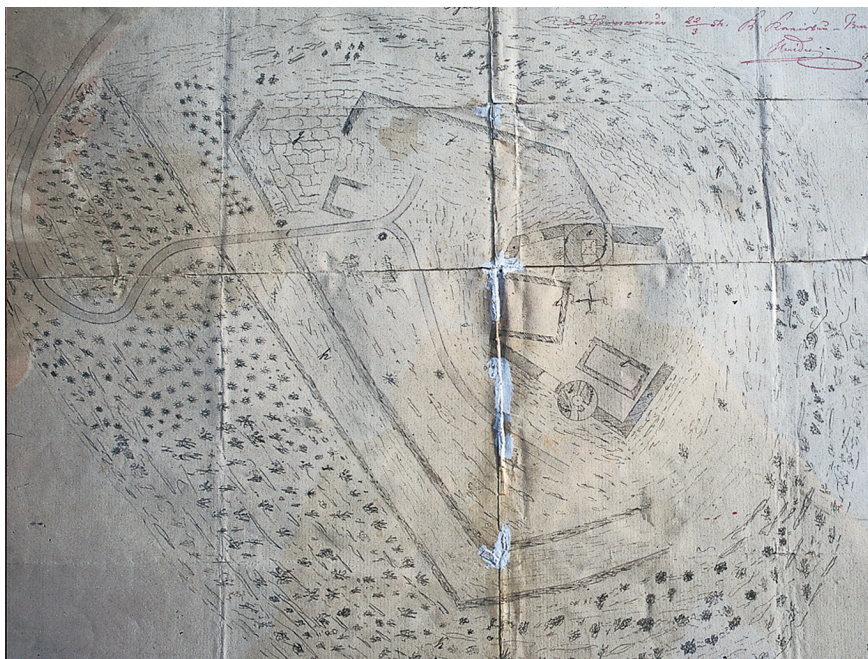
Abb. 1. Ebersburg, Ruine, Grundriss der Gesamtanlage, Bestandszeichnung von Johann Klüber (Ausschnitt), 1852 (Repro: Rudolph).

Im Winter des Jahres 1852 fertigt Johann Klüber, seines Zeichens Maurermeister, einige Zeichnungen von der Ruine Ebersberg bei Fulda an, die den damaligen Zustand recht detailliert wiedergeben und darüber hinaus Vorschläge für die Wiederherstellung der beiden verfallenen Türme unterbreiten. An die dreihundert Jahre war die Ruine nun schon im Verfall begriffen, ein Verfall, der durch die Bauern der umliegenden Höfe noch rascher vorangetrieben wurde: Jahrzehntelang wurden die wertvollen Werksteine aus den alten Mauern gerissen und fortgeschafft – selbst die Gewände der recht hochgelegenen Einstiege beider Türme. Bereits 1835 wird beklagt, dass die Bewohner der Umgegend *es sich zur Ehre rechnen, die Burg zu zerstören, und mit den losgebrochenen Steinen, durch Hinabrollen ins Tal, ihr Spiel zu treiben*¹.

alte Ruinen im Landgericht Weiher, die unter anderem vorsehen, den ruinösen Südturm zu reparieren und wieder unter ein Dach zu bringen. Drei Skizzen zeigen den Südturm unter einem recht flachen Kegeldach sowie Grundriss und Vertikalschnitt durch den Dachstuhl. Der Vorschlag findet allerdings wenig Gefallen, denn bereits zwei Jahre später – der Plan hat inzwischen mehrere Behörden durchlaufen – findet man Klübers Skizzen rot durchstrichen, also ad acta gelegt, zugunsten einer bis dahin unbekanntem Variante mit Zinnen². Dazu heißt es im Vermerk des Königlichen Baubüros vom 22. März 1854: *Das Dach darf durchaus nicht sichtbar werden, und statt der Zinnen genügt auch eine das Ansehen der Verwitterung darstellende aber sorgfältig abzugleichende u. mit dem nöthigen Wasserfall zu versehende Bekrönung der Thurmmauer*³. Letzten Endes wird Klübers Mühe allerdings nicht belohnt, denn der Auftrag wird anderweitig vergeben. Das spielt jedoch für die Ruine keine Rolle mehr, denn bereits kurze Zeit später scheint mit den Reparaturarbeiten begonnen worden zu sein, die sich bis in den Herbst hineinzogen. Der Schriftverkehr endet zum November 1854, so

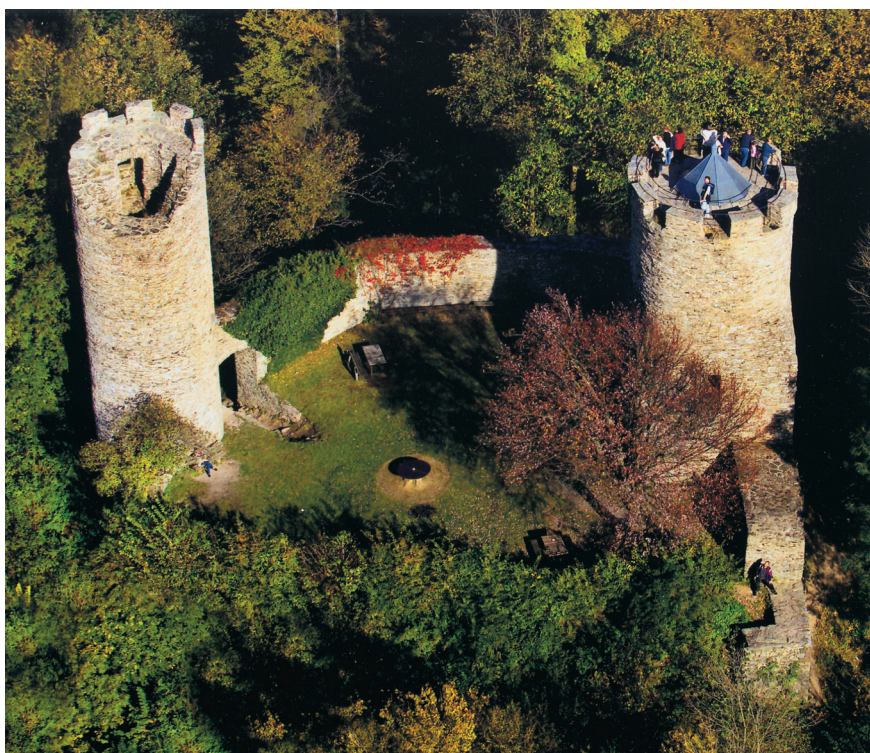
Abb. 2. Ebersburg, Ruine, Luftaufnahme (Foto: Arnulf Müller, November 2004).

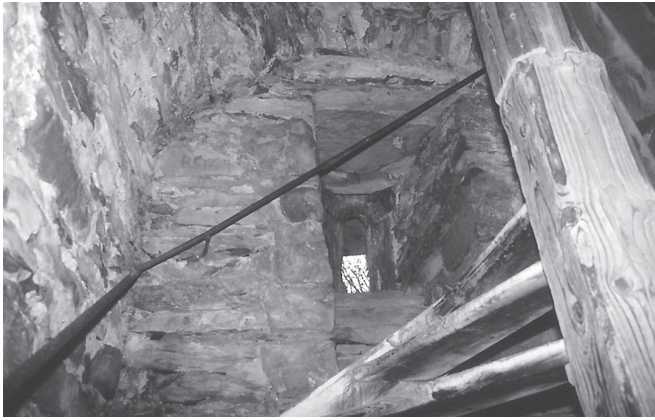
Abb. 7. Ebersburg, Ruine, Südturm, Detail: Schlitzfenster und Gewölberest (Foto: Rudolph, 2005).

Der untere Turmteil ist seit den sechziger Jahren des 20. Jahrhunderts unzugänglich. Ursprünglich gab es in jenem Bereich, der eigentlich nur untergeordneten Zwecken gedient haben kann, wohl keine ÖfFnungen. Wagner behauptete dennoch, dass der in den 60er Jahren zugesetzte ebenerdige Durchbruch des 19. Jahrhunderts an der Nordwestseite ursprünglich sei⁴¹. Wann die Decke zum Einstiegsgeschoss entstand – ob in den sechziger Jahren oder doch schon Ende der zwanziger Jahre während der ersten Reparatur – ist bislang nicht geklärt. Dass es über dem Einstieg eine weitere Ebene gab, belegt das kleine Rechteckfenster im Osten, dicht unterhalb der Mauerkrone. Sein aus Sandstein gefertigtes Gewände zeigt auf der Außenseite einen umlaufenden Falz für einen hölzernen Laden; innen sitzt es in einer ehemals wohl betretbaren Stichbogennische.

Ein steinerner Wasserspeier oberhalb des Fensters entwässerte die über einem leicht vorkragenden Werkstein-Gesims liegende Wehrplatte nach Osten.

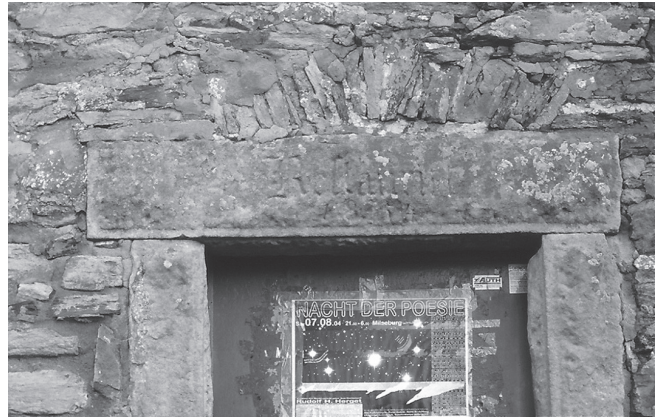
Abb. 8. Ebersburg, Ruine, Südturm, Detail. Türsturz mit Inschrift „Restaurirt 1852“ in Buckelquaderoptik (Foto: Rudolph, 2004).

lich, den eine Brustwehr mit neun regelmäßig verteilten Zinnen begrenzt. Während der ausgebrochene mittelalterliche Einstieg im oberen Turmgewölb in Bruchstein ergänzt wird, gestaltet man den unteren Durchbruch ganz im Sinne des 19. Jahrhunderts: Das Gewände der Rechteckpforte wird in Anlehnung an die Frühphase der Burg in Buckelquaderoptik gestaltet (Inschrift: *Restauriert 1852*). Inwieweit weitere Schäden am Turm ausgebessert wurden, lässt sich nicht mehr genau abschätzen. Im Plan Klübers zeigten sich auch der äußere Teil des romanischen Schlitzfensters sowie die Westhälfte des Oberbaues als zerstört, was jedoch aufgrund des heutigen Bestandes, der intakt erscheint, bezweifelt werden darf. Weitere Reparaturen betrafen die Ringmauer an der Ostseite der Kernburg sowie die beiden verfallenen Tore im Norden

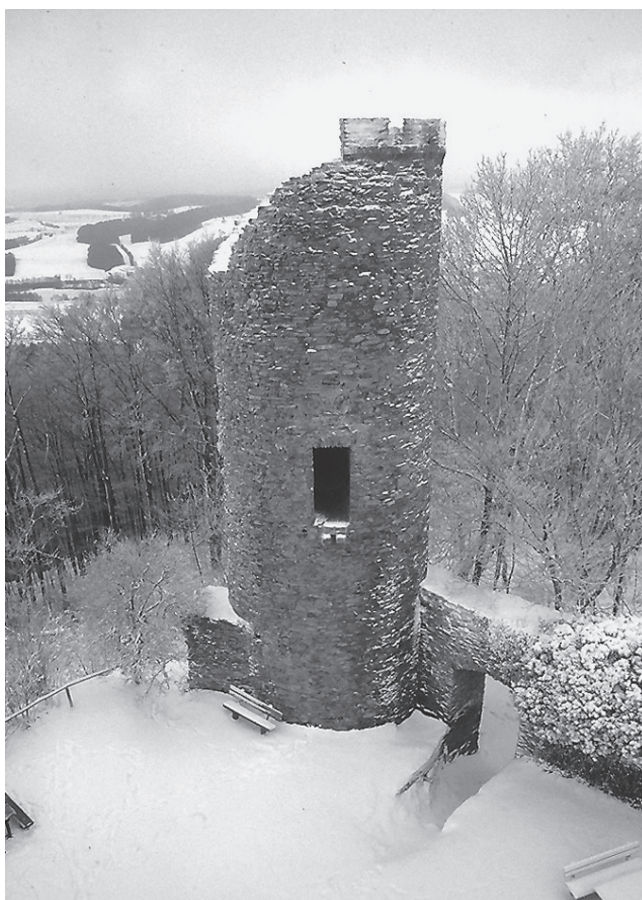
Abb. 10. Ebersburg, Ruine, Nordturm von der Wehrplatte des Südturmes aus (Foto: Rudolph, 2005).

Sehr viel später erst widmete man sich der Ruine des Nordturmes, wahrscheinlich Ende der zwanziger Jahre des 20. Jahrhunderts⁶⁵. Die Reparaturen sind schnell aufgezählt: Wiederaufführung der zerstörten Westhälfte in Phonolithbruchstein, so dass die Naht zwischen Alt und Neu kaum mehr auszumachen ist; Erstellung von Zinnen oberhalb des Gesims analog dem Südturm; schließlich Ergänzung der ausgebrochenen Laibung des Einstiegs in kleinteiligem Bruchstein. Der ruinenhafte Charakter des Nordturmes blieb weitgehend gewahrt.

Der Westteil ist nicht zur vollen Höhe des Turmes aufgeführt, sondern steigt stufenartig zum verbliebenen Ostteil an, der vier rekonstruierte Zinnen aufweist.

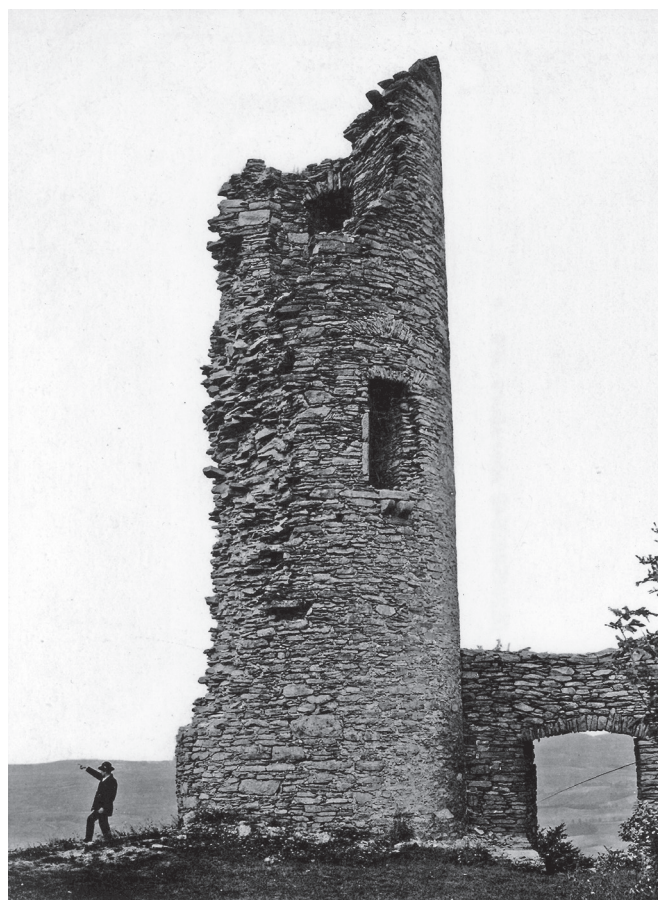
Abb. 11. Ebersburg, Ruine, Nordturm um 1890 vor der Wiederherstellung (aus: Bilder aus der Rhön, Nr. 3040, o. J., Repro: Rudolph).

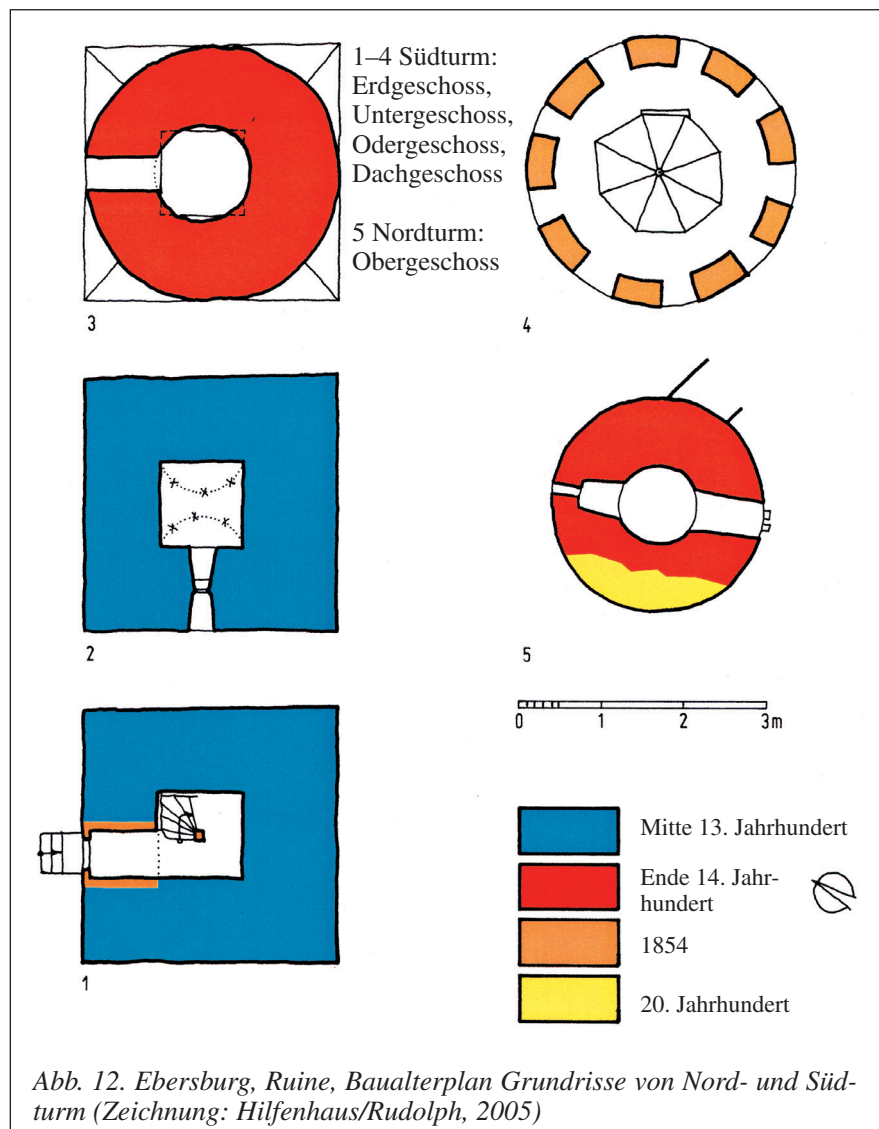
Abb. 12. Ebersburg, Ruine, Baualterplan Grundrisse von Nord- und Südturm (Zeichnung: Hilfenhaus/Rudolph, 2005)

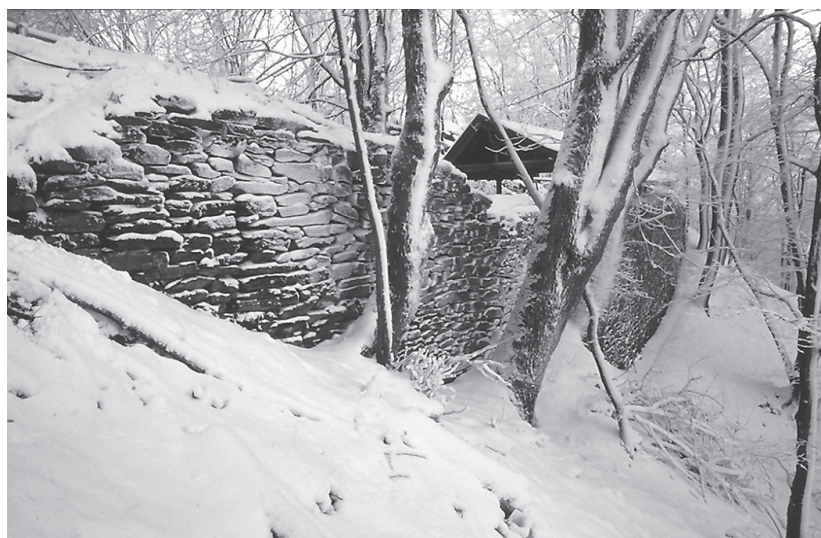
Abb. 13. Ebersberg, Ruine, südliche Vorburgmauer (Foto: Rudolph, 2005).

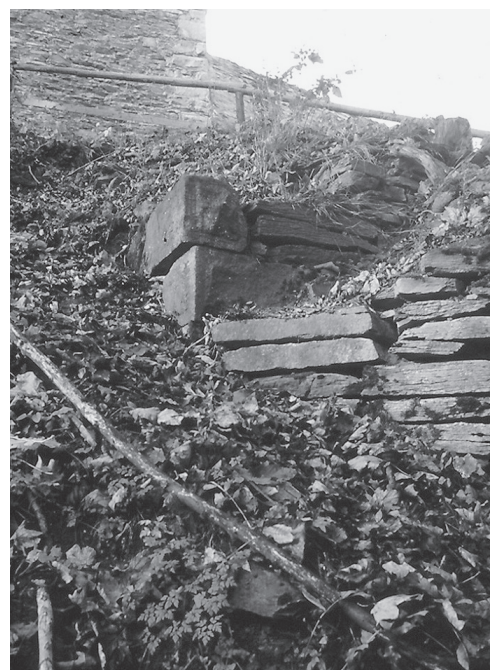
Abb. 14. (rechts) Ebersburg, Ruine, Buckelquadereckverband an der Nahtstelle Wächterhaus – Vorburgmauer (Foto: Rudolph, 2004).

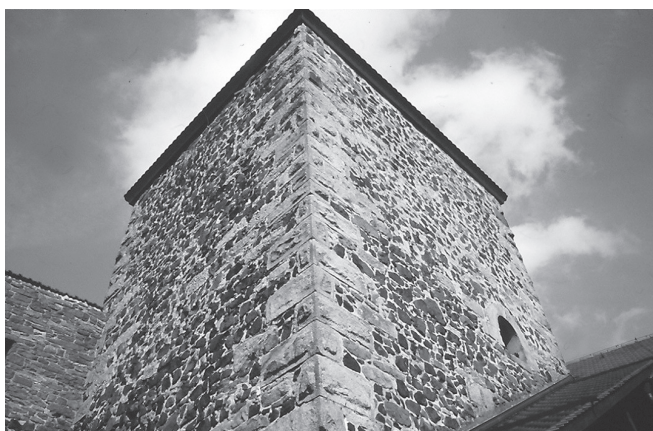
Abb. 16. Fürsteneck, Burg, Turm (Foto: Rudolph, 2005).

schwand. Man muss hier vor allem an die wohl gleichzeitigen Anlagen zu Fürsteneck und Hauneck denken, deren Türme eine ähnliche Gestalt zeigen³⁶. In Fürsteneck (Landkreis Fulda) erhebt sich der Turm zwar über einem Quadrat mit abgeschrägter Ostseite, weist aber sonst alle typischen Merkmale des Ebersburger Südtur-

mes auf: ähnliche Dimensionen, ein tonnengewölbtes Untergeschoss, auf die Eckverbände beschränkte Buckelquader aus Sandstein, während das übrige Mauerwerk Basaltbruch (analog dem auf der Ebersburg anstehenden Phonolith) zeigt³⁷.

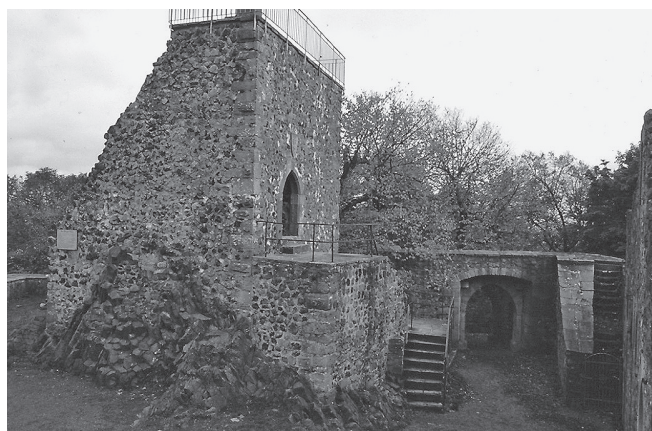
Abb. 17. Hauneck, Ruine, Turm (Foto: Rudolph, 2004).

Beziehungen ergeben sich ferner zum Bergfried von Hauneck (Landkreis Hersfeld), der sich als letzter Rest der romanischen Gründungsanlage zentral im Hof auf einem Basaltfelsen erhebt. Süd- und Westecke zeigen eine Einfassung aus Buckelquadern, die, wenn auch nicht mehr durchgängig (Reparaturen?), mit dem Südturm der Ebersburg vergleichbar ist; das übrige Turmmauerwerk wurde in Basaltbruch (wie auf Fürsteneck) errichtet³⁸.
