BASILIKA AUF DEM SCHIFFENBERG BEI GIESSEN

BRANDSCHUTZMASSNAHMEN

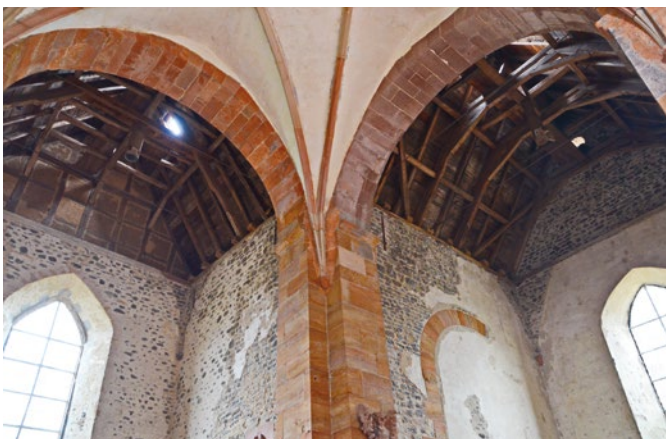
Abb. 2:
Offener Dachstuhlbereich der Ostteile

Im Gegensatz zu den gut erkennbaren Zugstäben der Dachkonstruktion sind die im Sichtschatten der Sparren angeordneten Löschanlagen kaum wahrnehmbar.

Wesentlicher Bestandteil der Anlage sind die über den gesamten Dachraum verteilten Sprinklerdüsen, die sich thermisch aktivieren und nur im Brandbereich Löschwasser versprühen. Dadurch bleibt unter anderem die Zeitphase für die Brandortung erspart und überproportionale Wasserschäden werden minimiert. Obwohl die Sprinkleranlage relativ groß dimensionierte Leitungsrohre erforderte, konnte der in allen Einzelheiten mit der Denkmalpflege abgestimmte Leitungsverlauf so gewählt werden, dass sich die unbehandelten stahlgrauen Löschanlagen unauffällig und substanzschonend durch das Dach schlängeln und die Anlagenteile in den offen sichtbaren Dachstühlen des Westchors sowie der Querhäuser einschließlich Chor nicht in Erscheinung treten (**Abb. 2**). Lediglich an ihrer Einspeisungsstelle vor dem Gebäude ist die Löschanlage erkennbar.

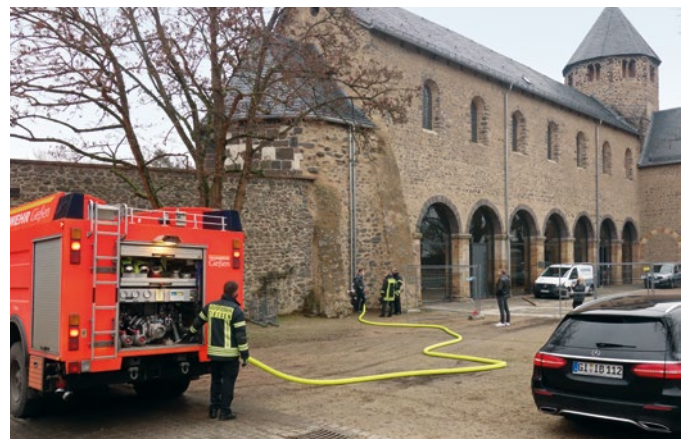
Abb. 3:
Testlauf und Inbetriebnahme der Löschanlage

durch die Gießener Berufsfeuerwehr

Bei dem mit Spannung erwarteten Testlauf der Löschanlage bestätigten sich die Berechnungen des Brandschutzplaners. Bis zur höchstgelegenen Sprinklerdüse in der Turmspitze konnte die Pumpe des Einsatzfahrzeuges der Gießener Berufsfeuerwehr den erforderlichen Wasserdruck aufbauen (**Abb. 3**). Wenngleich die halbstationäre Sprühwasserlöschanlage aus Mangel an Alternativen entwickelt wurde und einer automatischen Anlage nicht vollständig gleichkommt, so versetzt sie doch die Rettungskräfte der Feuerwehr in die Lage, schnelle und gezielte Löscharbeiten durchzuführen. Zudem handelt es sich um eine leicht reversible, kostengünstige, robuste und wenig wartungsintensive Technik, die hoffentlich nie zum Einsatz kommen muss.
