Die Orangerie im Hofgarten Würzburg

„Form follows function“ – Wird die wiederaufgebaute Würzburger Orangerie dem Anspruch an ein Überwinterungshaus gerecht?

Sebastian Väth

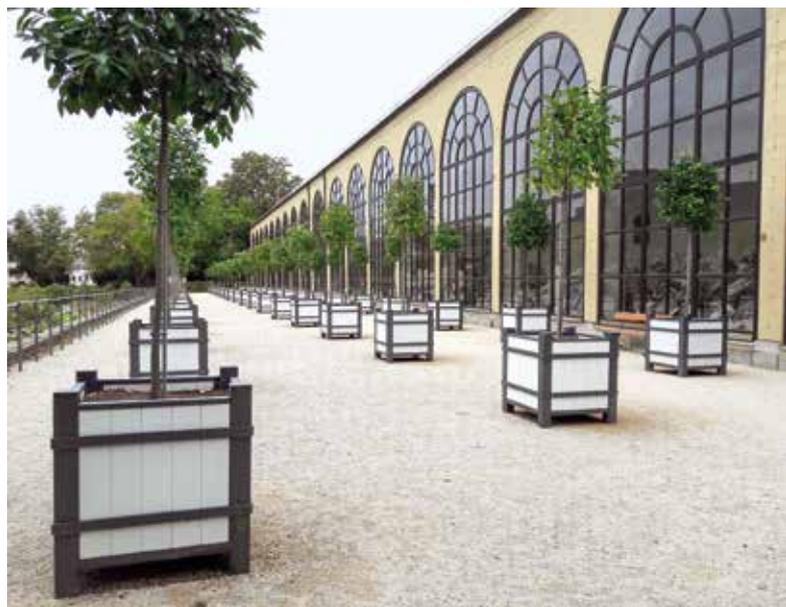
Abb. 1 Residenz Würzburg Hofgarten, Orangeriegebäude mit Vorplatz, Außenansicht Südseite (Foto Sebastian Väth, 2021, Bayerische Schlösserverwaltung, Gärtenabteilung)

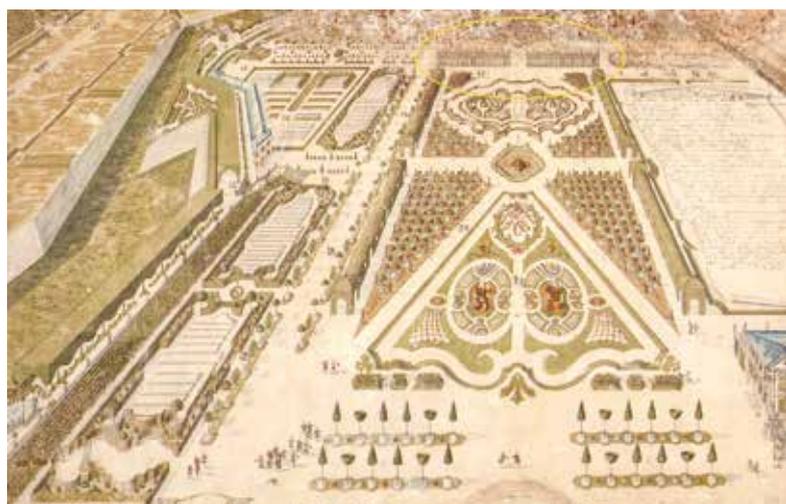
Abb. 2 Historische Planzeichnung, Südgarten mit Orangeriegebäude, Blick nach Süden (Johann Prokop Mayer; um 1774, BSV, Plansammlung Gärtenabteilung; WÜ-02-05-06)

Erst im Jahre 1771 wurden erneut Bauarbeiten nach Planungen Johann Prokop Meyers aufgenommen. Der älteste überlieferte Plan stammt von Mayer und datiert auf das Jahr 1774. Darin ist ein Orangeriebauwerk im Südteil des Südgartens abgebildet. Ob und wie weit die Planungen dieses dargestellten Bauwerks umgesetzt wurden, ist ebenfalls nicht überliefert.¹

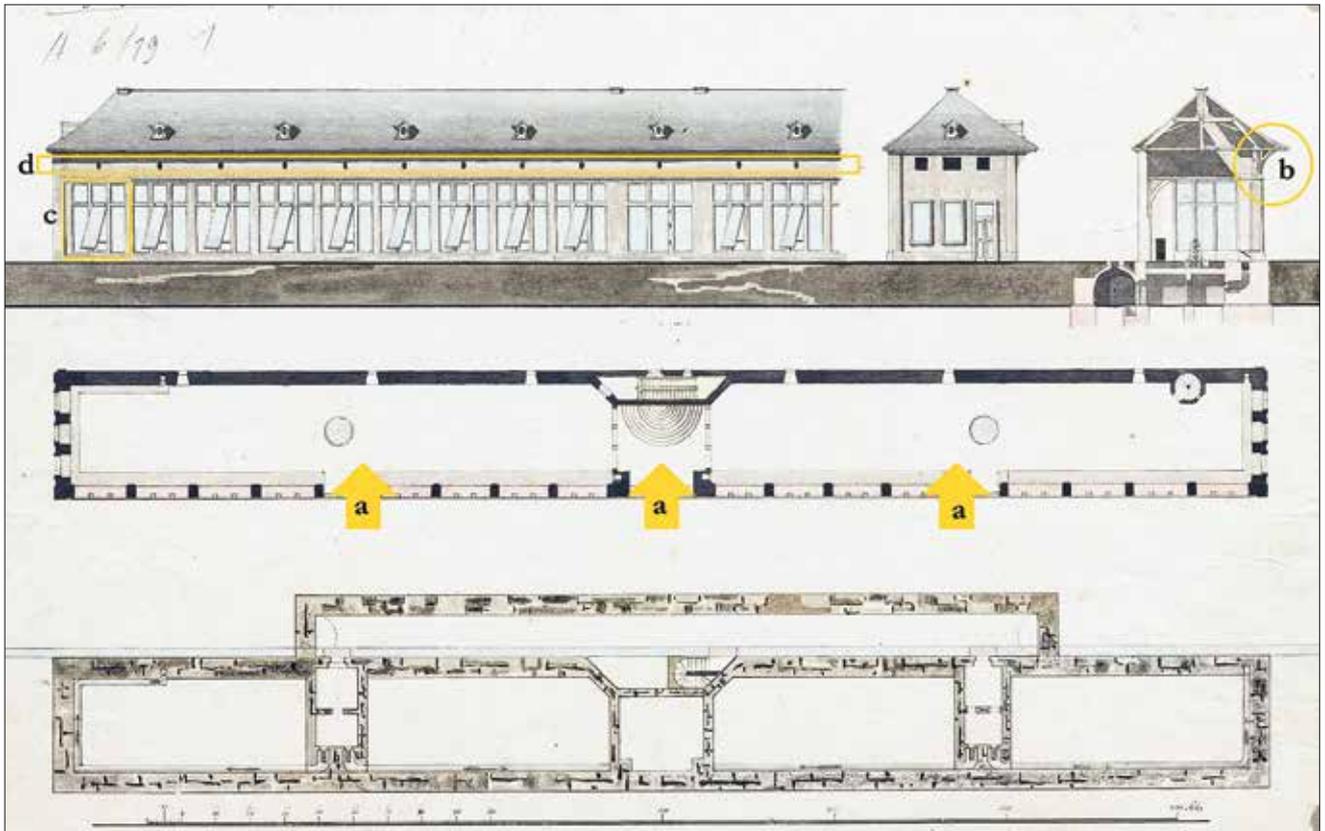
Abb. 3 Orangerie, Bauaufnahme 1825, Erläuterung Zustand vor 1945 (Planzeichnung 1825 mit Ergänzungen 2021, Sebastian Väh, BSV, Plansammlung Gärtenabteilung: WÜ-02-05-28)

Auf dem Plan ist zu sehen, dass der Innenraum in drei Räume unterteilt war. (Abb. 3a) Dies bot die Möglichkeit einer individuellen Temperatursteuerung in den Einzel-

bereichen des Gebäudes. Im Querschnitt ist das markante Vordach als typisches Merkmal eines sogenannten Schwanenhalsgewächshauses zu erkennen, das sich in Richtung Süden nach außen wölbt. Das Tragwerk des Vordachs und der Dachkonstruktion bestand aus einer hölzernen Ständerkonstruktion, die den Höhenunterschied von der Pfeileroberkante der Südfassade bis zur Traufhöhe überbrückte. (Abb. 3b) Die nach Süden ausgerichtete Fassade wurde durch die zuvor genannten Stützpfeiler gegliedert, zwischen denen dreigeteilte Fensterelemente platziert waren. Die mittleren Segmente der senkrechten Glasfensterfront konnten dabei zum Lüften ausgestellt werden. (Abb. 3c) Mittig über den dreigeteilten Fensterabschnitten befanden sich in der Hohlkehle des Vordachs sogenannte Ochsenaugen als Lüftungsöffnungen, durch die warme Luft aus dem Dachraum abgeleitet werden konnte. (Abb. 3d)

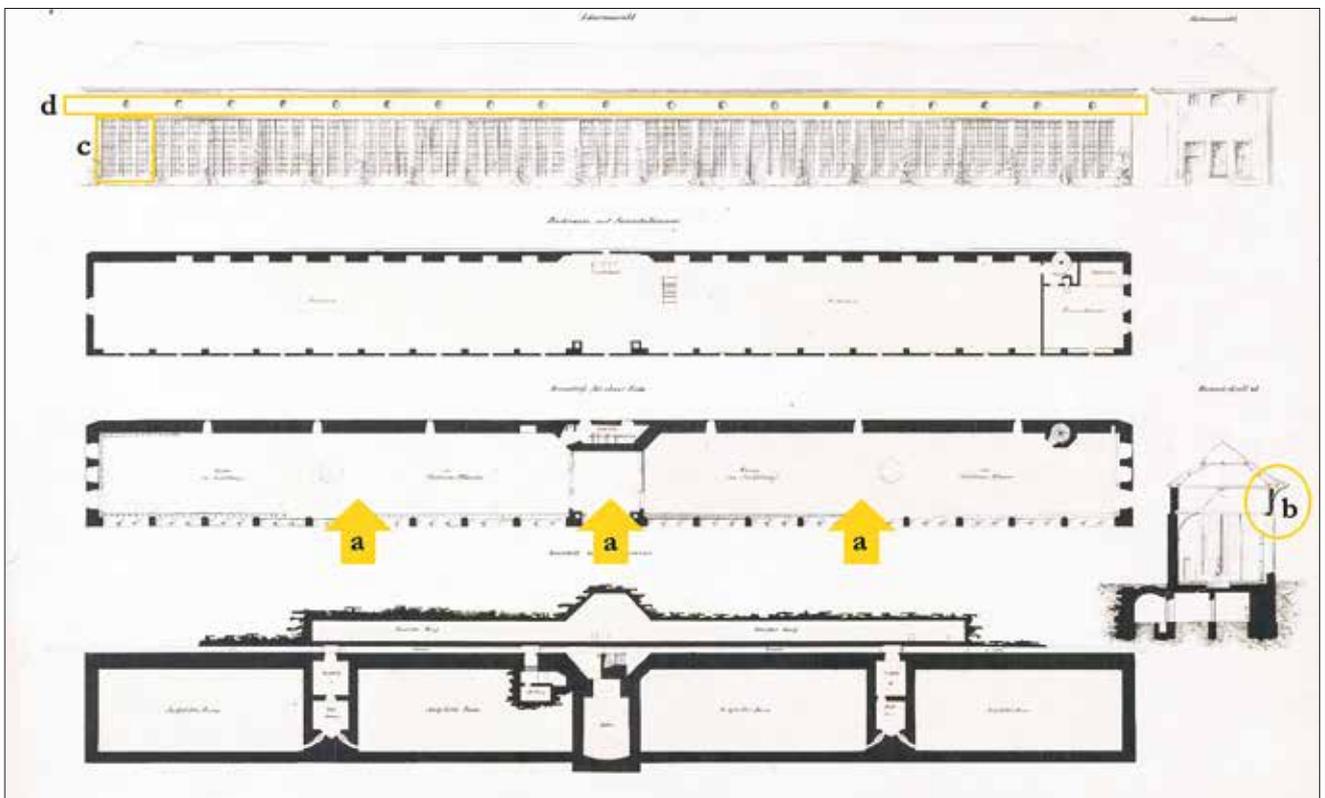
Abb. 4 Orangerie, Bauaufnahme 1830, Erläuterung Zustand vor 1945 (Planzeichnung 1830 mit Ergänzungen 2021, Sebastian Väh, BSV, Plansammlung Bauabteilung: WÜ-02-04-050)

Eine weitere Bauaufnahme von 1830 zeigt im Wesentlichen die gleiche Gliederung des Bauwerks. Lediglich in einigen Details sind Umbauten ersichtlich.³

Die Dreiteilung des Innenraums bestand weiterhin. (Abb. 4a) Im Querschnitt ist ebenfalls wieder das prägende, ausgewölbte Vordach – der „Schwanenhals“ – erkennbar. (Abb. 4b) Im Bereich des Tragwerks des Vordachs und der Dachkonstruktion ist in den Plänen jedoch ein Umbau ablesbar. Die ehemals dort vorhandenen hölzernen Bauteile (Abb. 3b) wurden durch massive Bögen ersetzt. (Abb. 4b, siehe auch Detailausschnitt Abb. 13) Diese rein konstruktive Veränderung erfolgte hinter der Hohlkehle des „Schwanenhalses“ und war somit von außen nicht sichtbar. Die

Lüftungsöffnungen in der Hohlkehle waren weiterhin vorhanden. (Abb. 4d) Die senkrechte Glasfront wurde allerdings durch kleinteilig gegliederte Fensterelemente ersetzt. (Abb. 4c)

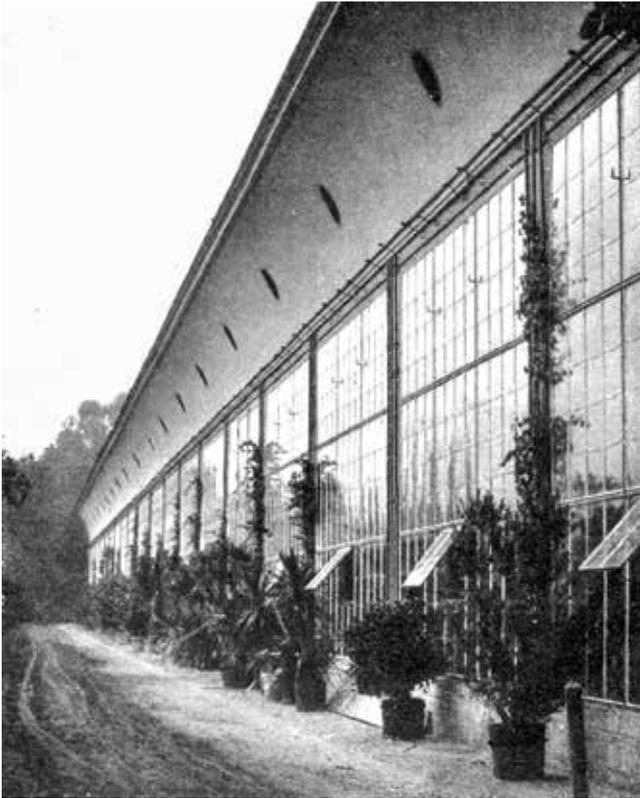
Abb. 5 Orangeriegebäude, Südfassade (Foto ohne Ortsangabe um 1902, Paul Schultze-Naumburg, in: ders., *Kulturarbeiten*, Band 2: Gärten, München 1902).

Aus dem 19. Jahrhundert sind ab 1830 keine weiteren Bestandsaufnahmen überliefert. Erst Anfang des 20. Jahrhunderts wird durch Paul Schultze-Naumburg eine fotografische Aufnahme eines Orangeriegebäudes veröffentlicht.⁴ (Abb. 5)

Auf ihr ist zu erkennen, dass die Struktur der Südfassade nahezu mit der Bauaufnahme von 1830 übereinstimmt. Zudem zeigt eine Luftbildaufnahme aus den 1920er Jahren das Bauwerk von Süden.⁵

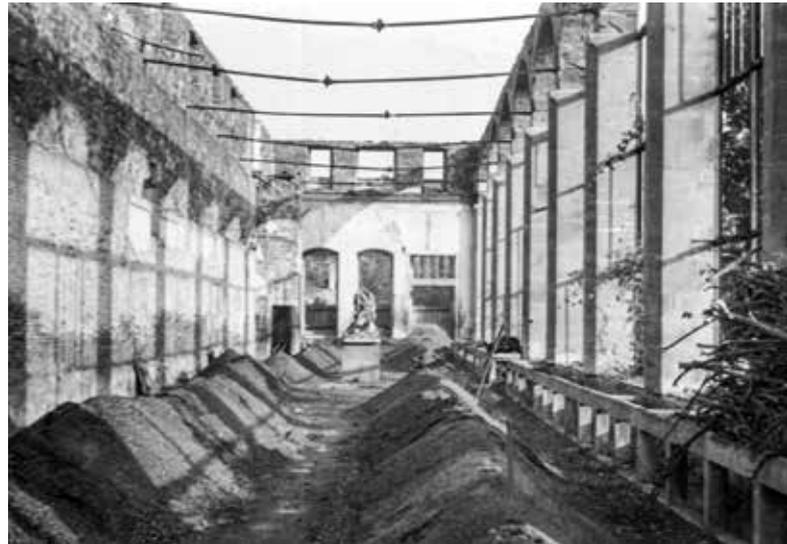
Abb. 6 Orangeriegebäude, Kriegszerstörungen, Innenansicht mit erhaltenen Außenmauern (Foto nach 1945, BSV, Fotosammlung Gärtenabteilung).

Leider ging der Zweite Weltkrieg auch an der Orangerie nicht spurlos vorüber. Durch die Bombenangriffe der Alliierten Streitkräfte 1945 wurde sie zu großen Teilen zerstört. Vor allem die hölzernen Bauelemente der Dachkonstruktion, der Zwischendecke und des Vordachs verbrannten vollständig. Die nördlichen, westlichen und östlichen Mauerabschnitte sowie Teile der Stützpfiler und Mauerbögen der Südfassade blieben erhalten.⁶ Beim Brand der Orangerie ging auch die umfangreiche Zitrusammlung verloren. (Abb. 6)

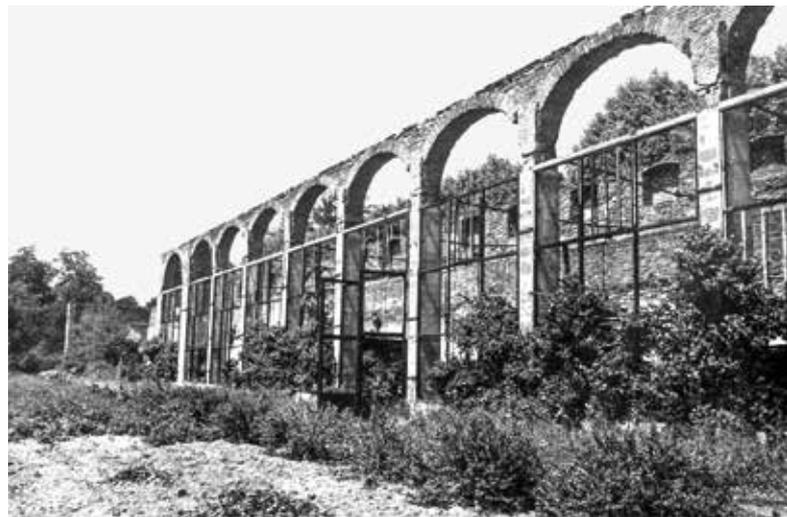
Abb. 7 Orangeriegebäude, Kriegszerstörungen, Südfassade von außen mit erhaltenen Fensterrahmen und Entlastungsbögen (Foto nach 1945, BSV, Fotosammlung Gärtenabteilung).

Auf einer weiteren Fotografie, die den Zustand nach 1945 zeigt, ist zu sehen, dass auch Teile der Tragsprossenkonstruktion der südlichen Fensterfront erhalten blieben. (Abb. 7) Deutlich zu erkennen sind dabei die unterhalb der gemauerten Rundbögen abschließenden Fensterelemente.

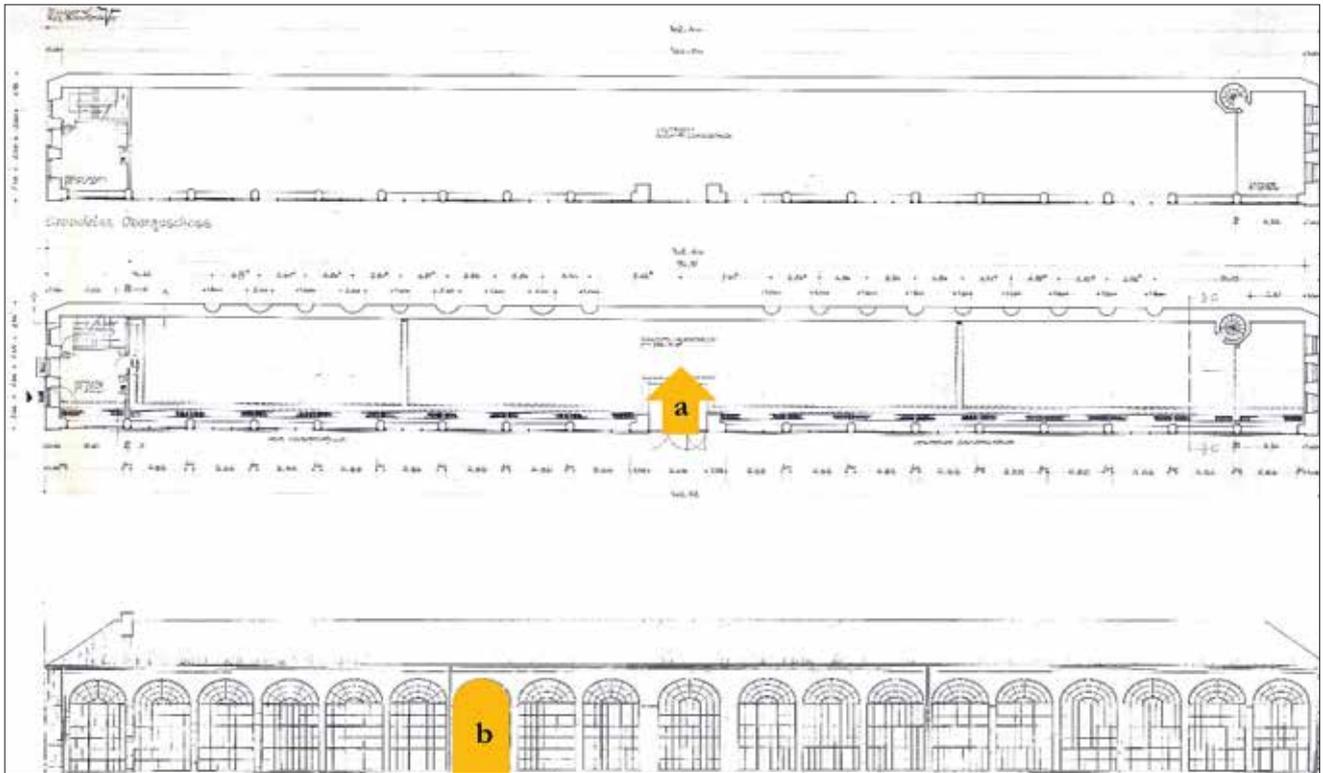
Abb. 8 Orangeriegebäude, Planungen zum Wiederaufbau (Planzeichnungen 1966, Mayer Reg. Baudirektor, Landbauamt Würzburg, BSV, Plansammlung Bauabteilung: WÜ-02-04-107 und WÜ-02-04-111)

Die Binnengliederung der Orangerie wurde zugunsten eines großen Raumes aufgegeben. (Abb. 8a) Des Weiteren wur-

de der Dachstuhl in veränderter Form ohne das als Hohlkehle geformte prägende Vordach errichtet. Entgegen der ursprünglichen Gestalt der südlichen Fensterfront wurden zudem die oberen Rundbögen, die ehemals als reine Entlastungsbögen konzipiert waren, in die verglaste Fensterfläche einbezogen. (Abb. 8b) Nur eine sehr geringe Anzahl an Fensterelementen von Nord- und Südfassade ließ sich fortan öffnen.⁹

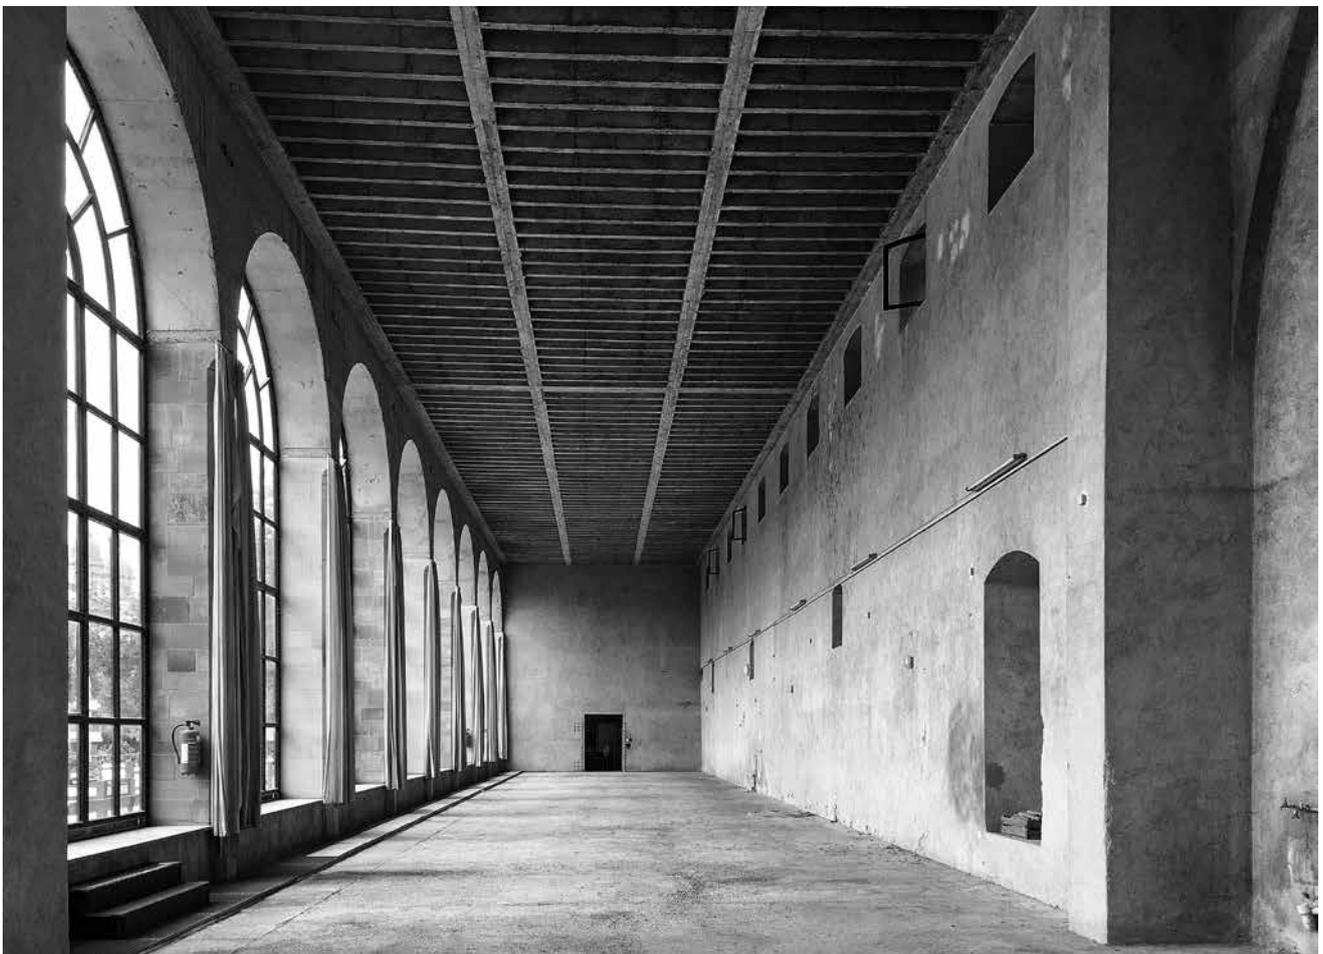
Abb. 9 Orangeriegebäude, Innenansicht nach Wiederaufbau (Foto 2021, Sebastian Väh, BSV, Gärtenabteilung)

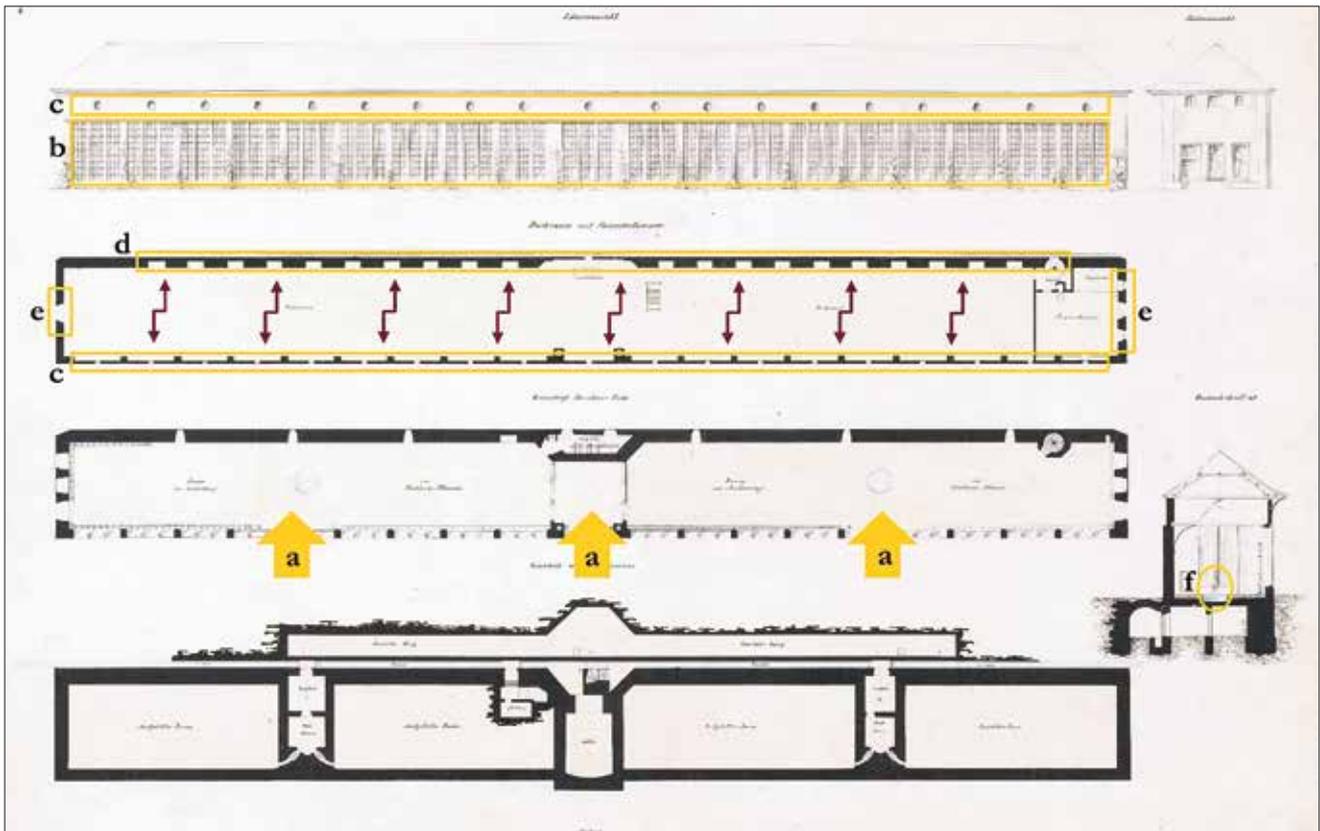
Abb. 10 Erläuterung kulturtechnischer Grundeigenschaften bis 1945 (Planzeichnung 1830 mit Ergänzungen 2021, Sebastian Väth, BSV, Gärtenabteilung, Plangrundlage: siehe Abb. 4)

Der Innenraum des Gebäudes war in drei Kulturräume für den Kübelpflanzenbestand gegliedert, in denen die klimatischen Bedingungen individuell gesteuert werden konnten. (Abb. 10a) Belichtung und Beschattung, Lüftung und Wärmeabfuhr, Wärmezufuhr und Luftfeuchtigkeit konnten dabei reguliert werden, um auf die Ansprüche der überwinterten Pflanzen bedarfsgerecht einzugehen.¹⁰

Die Belichtung erfolgte optimal über einfachverglaste Fenster der Südfassade. Diese endeten unterhalb der Hohlkehle des Vordachs und machten etwa 50% der südlichen Fassadenfläche (inkl. Hohlkehle) bzw. 69% der innenraumrelevanten Fläche aus. (Abb. 10b) Bei übermäßiger Besonnung konnten an Haken vor den Glasscheiben Beschattungselemente, vermutlich Strohmatte, angebracht werden, die bei niedrigen Temperaturen zugleich dem Frostschutz dienten. (Abb. 11)¹¹

turräumen nicht gegeben war. Diese geringere Dimensionierung wurde jedoch durch die Pufferwirkung des Dachraums, in den warme Luft innen aufsteigen konnte, ausgeglichen. Dort befanden sich zusätzlich 19 ovale Öffnungen (die „Ochsenaugen“, siehe oben) im Bereich des Vordachs der Südfassade (Abb. 10c), 22 Fensteröffnungen in der Nordfassade (Abb. 10d), weitere vier Fenster in der West- und Ostfassade (Abb. 10e) sowie zwölf stehende Gauben, die gemeinsam eine gute Querlüftung des Dachraums ermöglichten. Diese Art der Wärmeregulierung spielte eine maßgebliche Rolle, um unter anderem ein ungewolltes Austreiben der Zitruspflanzen oder eine Vermehrung von Schädlingen zu verhindern.¹²

Darüber hinaus gab es weitere wichtige bauliche Elemente. Eine Rauchkanalheizung stellte bei Minustemperaturen den Frostschutz sicher. Die Regulierung der Luftfeuchtigkeit wurde durch einen Stampflehm Boden gewährleistet, der Gießwasser aufnehmen und durch seine Speicherfunktion an die Raumluft abgeben konnte. Schließlich dienten Schöpfbecken der Bereitstellung von Gießwasser (Abb. 10f und 14h), um dieses auf optimale Raumtemperatur für das Wässern der Zitruspflanzen zu bringen.¹³

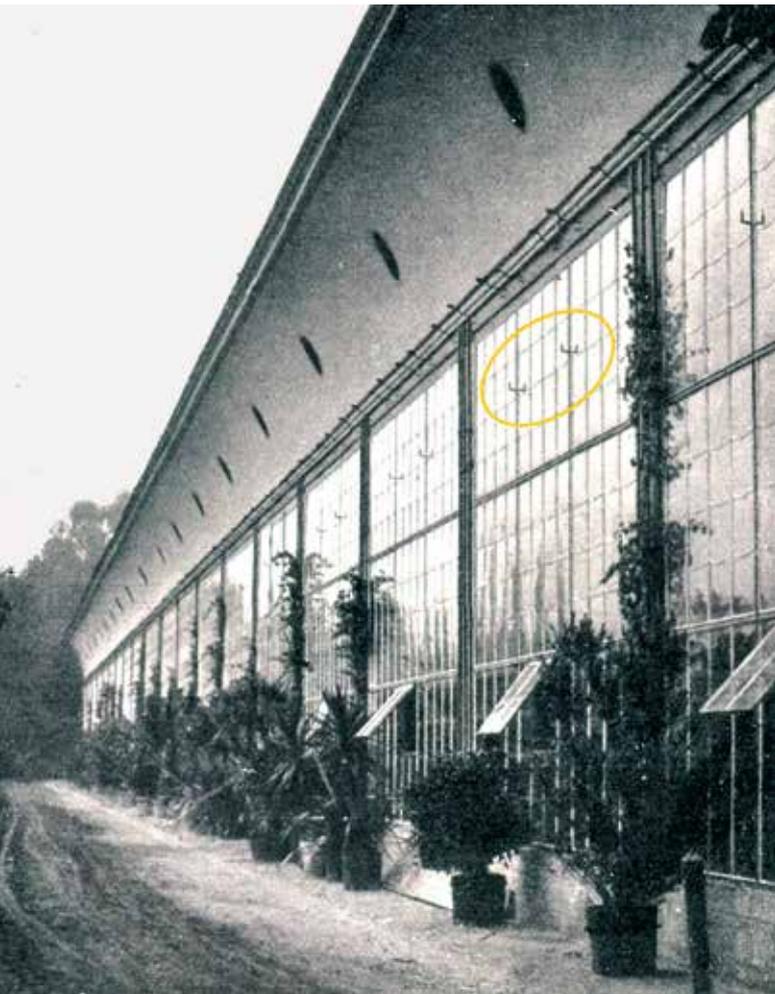
Abb. 11 Orangeriegebäude, Südfassade, Haken zur Befestigung von Beschattungselementen (Foto um 1902 mit Ergänzungen 2021, Sebastian Väth, BSV, Gärtenabteilung, Fotogrundlage: siehe Abb. 5)

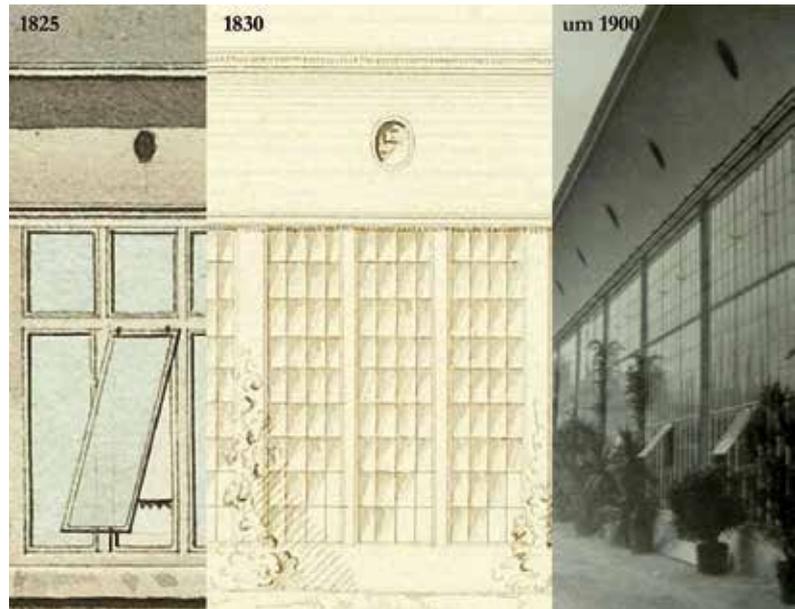
Abb. 12 Orangerie, Fensterelemente im Vergleich, 1825 – 1830 – um 1900 (Fotomontage 2021, Sebastian Väth, BSV, Gärtenabteilung, Plan- und Fotogrundlagen: siehe Abb. 4 und 5)

Von besonderer Bedeutung für die Wärme- und Feuchtigkeitsregulierung ist die Möglichkeit der Belüftung. Anhand der dokumentierten Bauzustände ergeben sich für die Südfassade im Jahr 1825 etwa 22% öffnbare Fensterfläche. Diese war somit sehr groß dimensioniert, was eine besonders effektive Steuerung der Belüftung ermöglichte. Für das Jahr 1830 sind anhand der Planzeichnung die Fensteröffnungen zwar nicht ablesbar, allerdings zeigt das Foto von Schultze-Naumburg um 1900 kleinere ausgestellte Fensterflügel, die etwa 3% der Fensterfläche ausmachten. (Abb. 12) Zusammen mit den unteren Fenstern der Nordfassade war die zu öffnende Fensterfläche etwas unterdimensioniert, so dass in diesem Bereich eine ausreichende Querlüftung in den Kul-

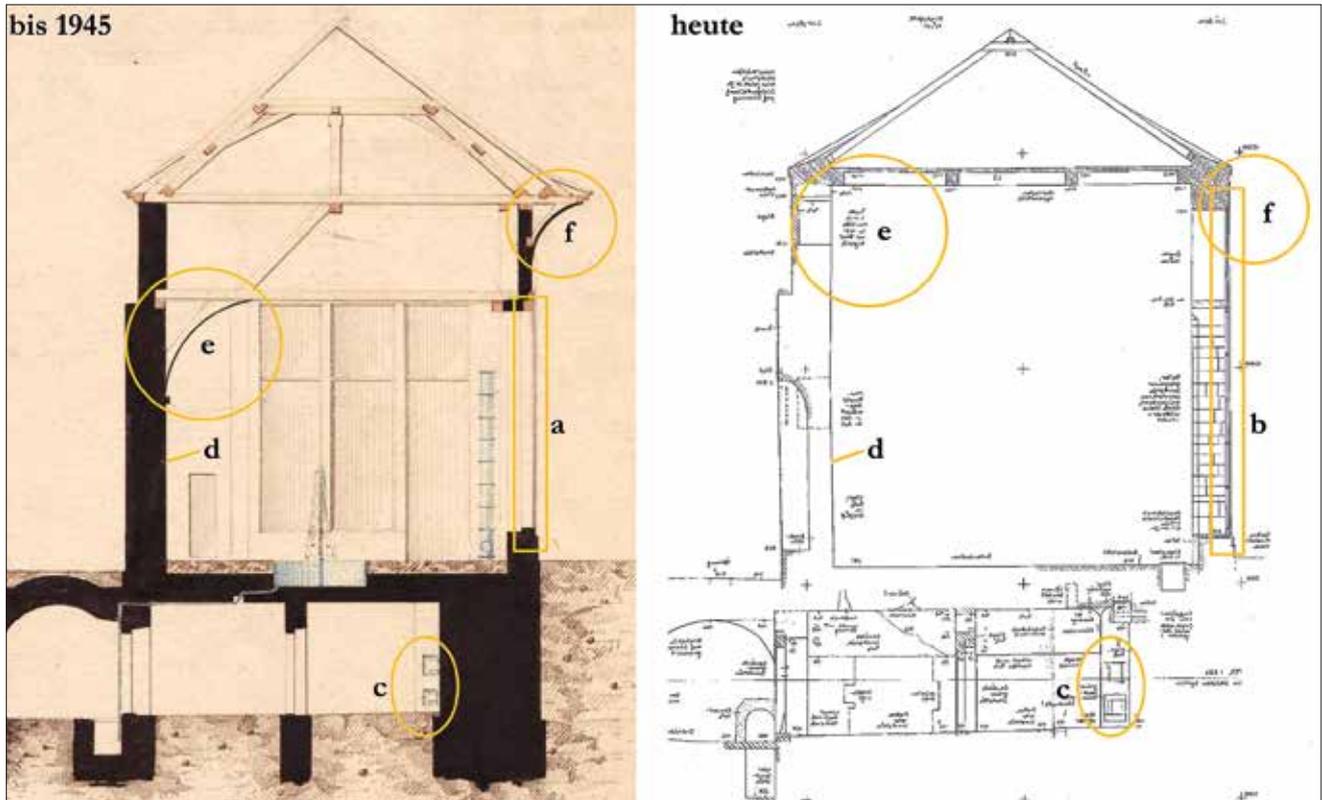
Abb. 13 Orangeriegebäude, Zustand bis 1945 und heute, Erläuterung der kulturtechnischen Eignung im Vergleich, Nr. 1 (Planmontage mit Erläuterungen 2021, Sebastian Väh, BSV, Gärtenabteilung, Plangrundlagen: Bauaufnahme 1830, siehe Abb. 4; Bauaufnahme 2000, Gerd Kieser, BSV, Plansammlung Gärtenabteilung: ohne Signatur)

Einen wesentlichen Faktor für die Klimabedingungen im Gebäude stellt der Anteil der verglasten Fassadenfläche dar. Die Fenster sorgen nicht nur für die Belichtung der Pflanzen, sondern haben vor allem bei Sonneneinstrahlung Einfluss auf die Erwärmung im Inneren. Bis 1945 waren etwa 50 % der Südfassade verglast. (Abb. 13a) Nach dem Wiederaufbau, unter Einbeziehung der Rundbögen, sind es etwa 70 %, was einen erheblich größeren Wärmeeintrag ins Gebäude bedingt. (Abb. 13b) Umso bedeutsamer wäre eine geeignete Temperatursteuerung im Innenraum, die, wie aus den folgenden Erläuterungen ersichtlich wird, leider heutzutage nur unzureichend gegeben ist.

Als Frostschutz existierte im historischen Zustand eine Rauchkanalheizung entlang der Innenseite der Fensterfront, die 1830 überholt wurde. Die zugehörigen, ehemaligen Brennammern sind im Keller bis heute im Original erhalten.¹⁵ (Abb. 13c) Beim Wiederaufbau wurde im Boden hinter den Fensterelementen eine moderne Heizungsanlage installiert, die die funktionalen Anforderungen ebenso gut erfüllen kann.

dokumentiert, allerdings ist anhand vergleichbarer Gebäude davon auszugehen, dass diese zur besseren Lichtreflektion mit einem glatten und hellen Putz versehen war. Derartige Putze sind für Kalthausanlagen ideal geeignet. Heute weist die Rückwand eine raue, graue Putzoberfläche auf, wodurch die optimale Funktionsweise nicht gegeben ist. (Abb. 13d)

Der gleichen Funktion, d. h. der verbesserten Belichtung, sowie zur Verbesserung der thermischen Konvektion diente bis 1945 eine Hohlkehle zwischen Rückwand und Zwischendecke. Diese Hohlkehle fehlt ebenfalls im wiederaufgebauten Baukörper. (Abb. 13e)

Nach außen prägend war bis zum Zweiten Weltkrieg der bereits erwähnte „Schwanenhals“, der zum einen dem Weterschutz der empfindlichen, einfachverglasten Fenster diente und zum anderen die südlichen Lüftungsöffnungen des Dachgeschosses beinhaltete. Auch dieses bauliche Element inklusive der funktionalen, ovalen Öffnungen wurde beim Wiederaufbau nicht berücksichtigt. (Abb. 13f)

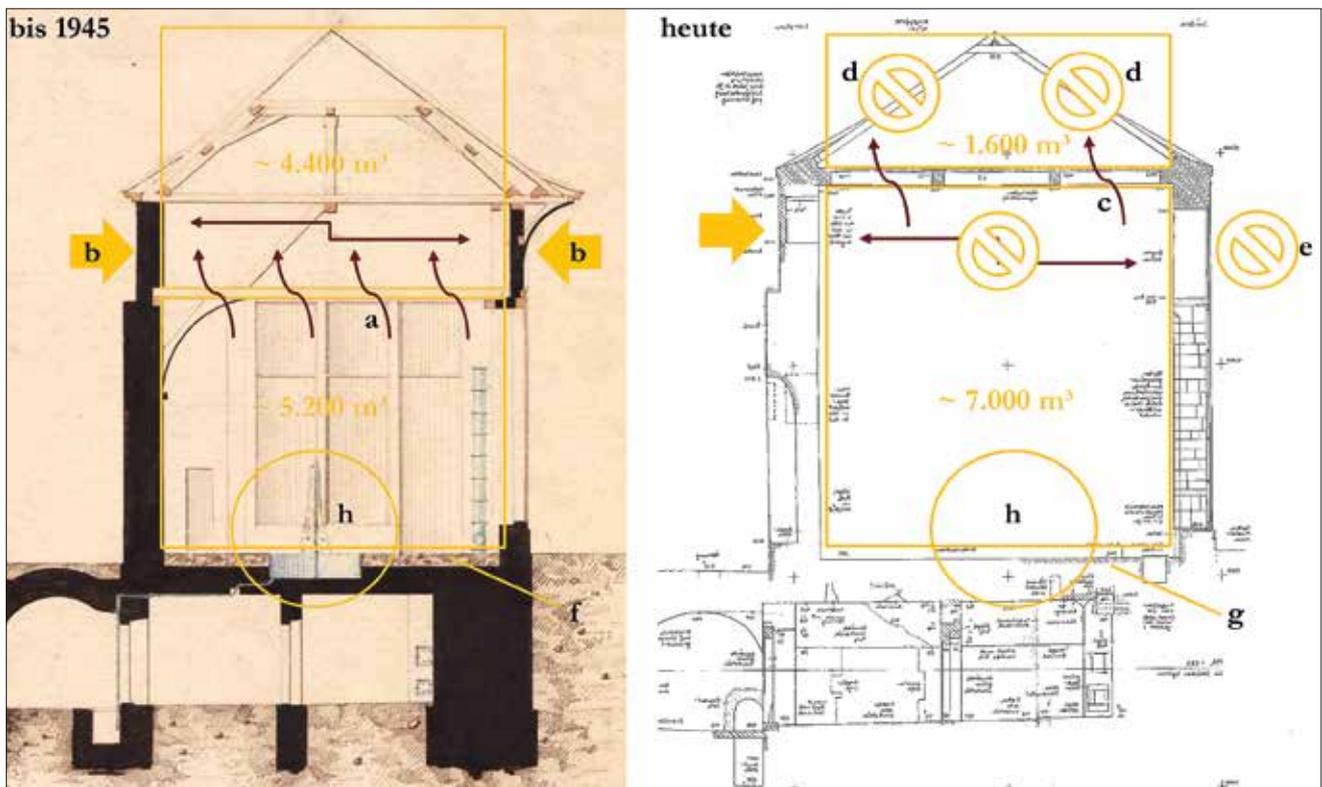
Abb. 14 Orangeriegebäude, Zustand bis 1945 und heute, Erläuterung der kulturtechnischen Eignung im Vergleich, Nr. 2 (Planmontage mit Erläuterungen 2021, Sebastian Väh, BSV, Gärtenabteilung, Plangrundlagen: siehe Abb. 13)

etwa 4400 m³ Raumvolumen. Während des Wiederaufbaus wurde auf eine Zwischendecke verzichtet, wodurch eine vollkommen veränderte Raumaufteilung mit etwa 7000 m³ Raumvolumen im unteren Bereich sowie 1600 m³ im Dachraum entstand. (Abb. 14) Im historischen Baukörper konnte warme Luft durch Öffnungen in der Holzdecke nach oben in den Dachraum abgeführt werden. (Abb. 14a) Durch dort allseitig vorhandene Lüftungsöffnungen war eine Ableitung der Wärme nach Außen möglich. (Abb. 14b) Vor allem bei Sonneneinstrahlung konnte so ein Überhitzen des unteren Raums verhindert werden. Im wiederaufgebauten Orangeriegebäude fehlen im unteren Raum bereits ausreichende Möglichkeiten der Belüftung durch zu öffnende Fenster. Zudem ist ein Ableiten der warmen Luft erst durch 2007 nachträglich installierte Öffnungen in den jedoch deutlich kleiner dimensionierten Dachraum möglich. (Abb. 14c) Da allerdings nur noch minimale Öffnungen im Dach existieren (Abb. 14d) und sich auf Höhe der Rundbögen keine Lüftungsöffnungen mehr befinden (Abb. 14e), kann die Wärme nicht ausreichend aus dem Inneren abgeführt werden. Hierdurch ist die Pufferwirkung des Dachgeschosses gegen eine Überhitzung des unteren Raums insgesamt als sehr gering einzustufen.

Funktionale Unterschiede zeigen sich auch bei den Möglichkeiten der Luftfeuchteregulierung und der Gießwasserbereitstellung. Ein gestampfter Lehmbooden zur Regulierung der Luftfeuchtigkeit ist zwar nur in den ersten beiden Bauaufnahmen aus dem 19. Jahrhundert belegt, dessen Vorhandensein bis 1945 erscheint allerdings sehr wahrscheinlich. (Abb. 14f) Heute befindet sich an gleicher Stelle ein Betonboden, der keinerlei regulierende Funktion erfüllen kann. (Abb. 14g) Die ursprünglich vorhandenen Wasserbecken fehlen seit dem Wiederaufbau.¹⁶ (Abb. 14h)

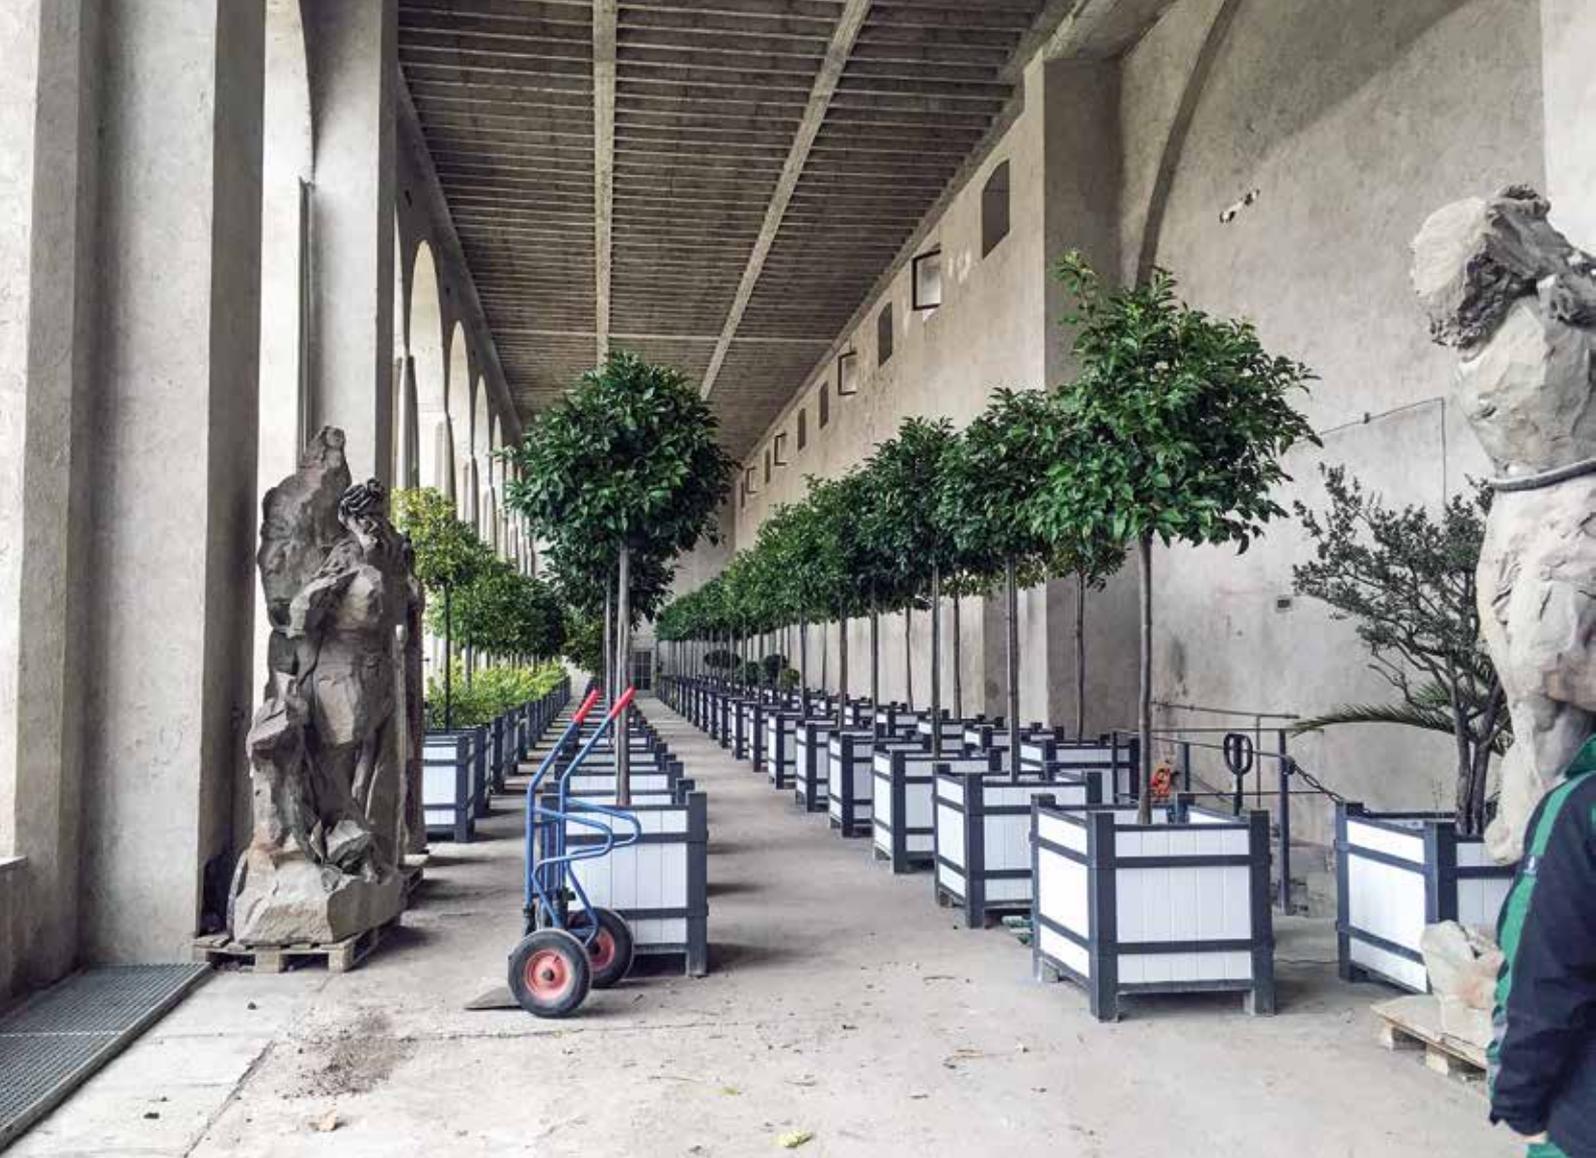
Abb. 15 Orangeriegebäude, Innenansicht, Winternutzung mit Kübelpflanzen (Foto 2021, Sebastian Väh, BSV, Gärten-
 abteilung)
