Der Westriegel des Hildesheimer Doms im 19. Jahrhundert Totalverlust durch fehlenden Bauunterhalt

The West End of Hildesheim Cathedral in the 19th Century – Total Loss through Lack of Building Maintenance

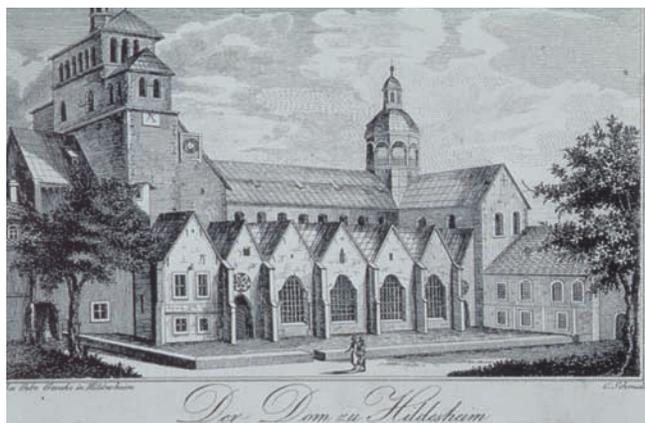
Abb. 1. Hildesheim, Dom St. Maria: Ansicht von Südwest, Kupferstich um 1820 (Slg. Doht, Hildesheim).

Fig. 1. View of the cathedral from the southwest, copper engraving from 1820 (Doht Collection, Hildesheim).

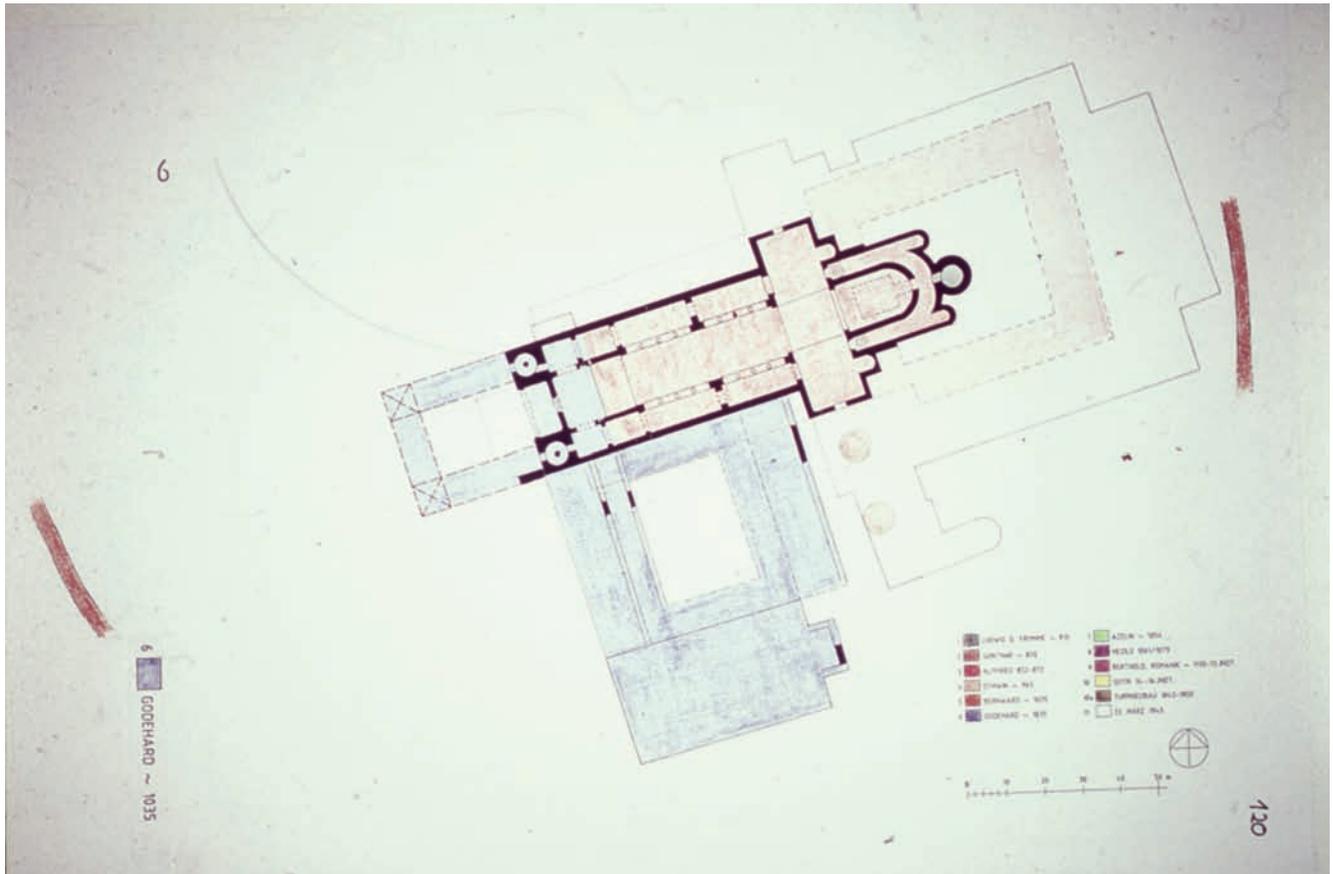
Abb. 2. Hildesheim, Dom St. Maria: Grundriss zur Zeit Bischof Godehards (1022–38).

Fig. 2. Plan of the cathedral at the time of Bishop Godehard (1022-38).

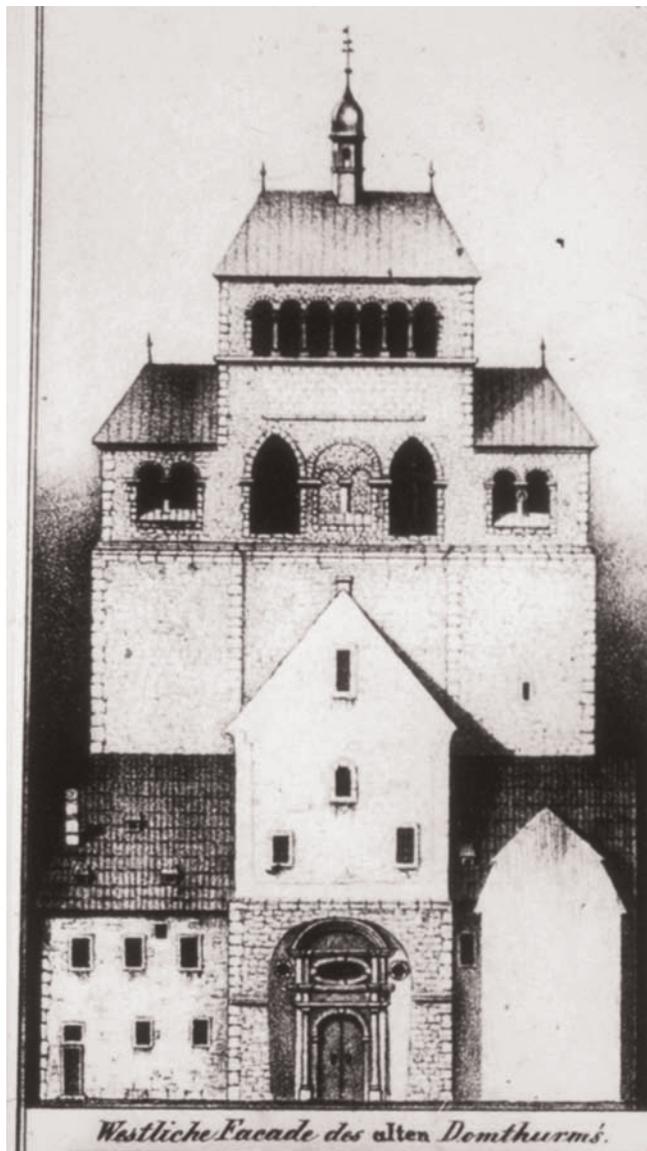
Abb. 3. Hildesheim, Dom St. Maria, Westriegel: Zustand vor dem Abbruch 1842, Kupferstich um 1840.

Fig. 3. West end of the cathedral before the demolitions in 1842, copper engraving from 1840.

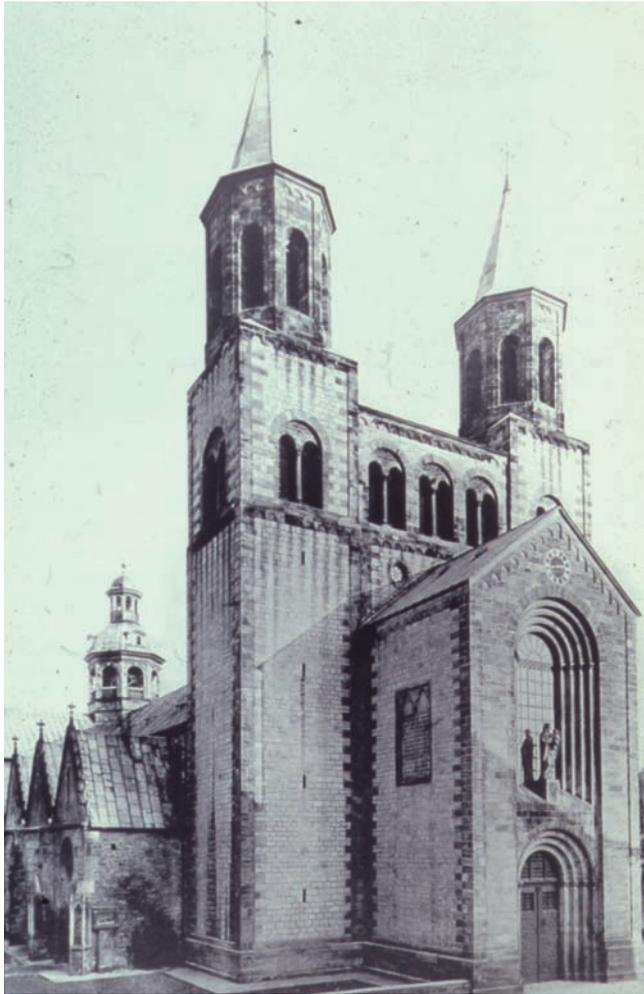
Abb. 4. Hildesheim, Dom St. Maria: die von Landbaumeister Wellenkamp gebaute Doppelturmfront.

Fig. 4. Façade with the double towers built by state architect Wellenkamp.

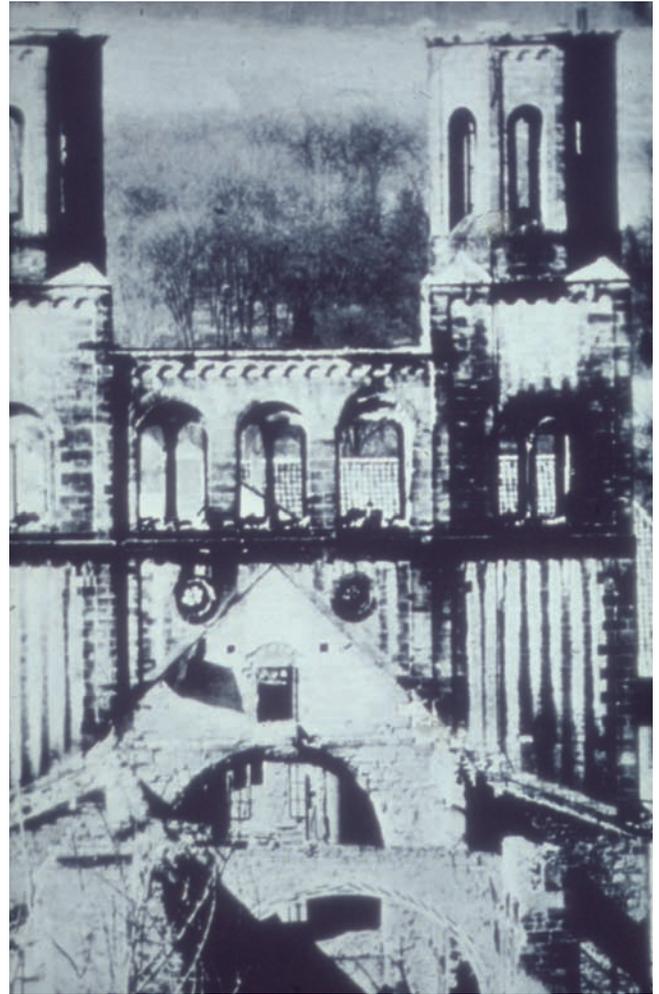
Abb. 5. Hildesheim, Dom St. Maria: Zustand nach Kriegszerstörung im März 1945, Ansicht nach Westen.

Fig. 5. The burned-out cathedral in March 1945, view toward the west.

Herzig hat auf diese Weise mit geringen Mitteln durch „normalen“ Bauunterhalt den Turm gerettet. Dass im März 1945 Bomben den Dom schwer beschädigen und die Turmhelme abbrennen würden, konnte niemand voraussehen (Abb. 5). Wiederum zeigte sich, dass Sandstein nur schlecht brennt. Er verfärbt sich zwar durch das Feuer und kann durch plötzliches Abkühlen, etwa durch Löschwasser, platzen, doch war im März 1945 niemand zur Stelle, um das Feuer zu löschen.¹⁷ Das Mittelschiff des Doms war wiederum weitgehend zerstört und da der Wille und die Mittel zur unmittelbaren Rettung und Sicherung der Ruine fehlten, stürzten noch weitere Bereiche ein, bis der Wiederaufbau in den 1950er Jahren gelang.

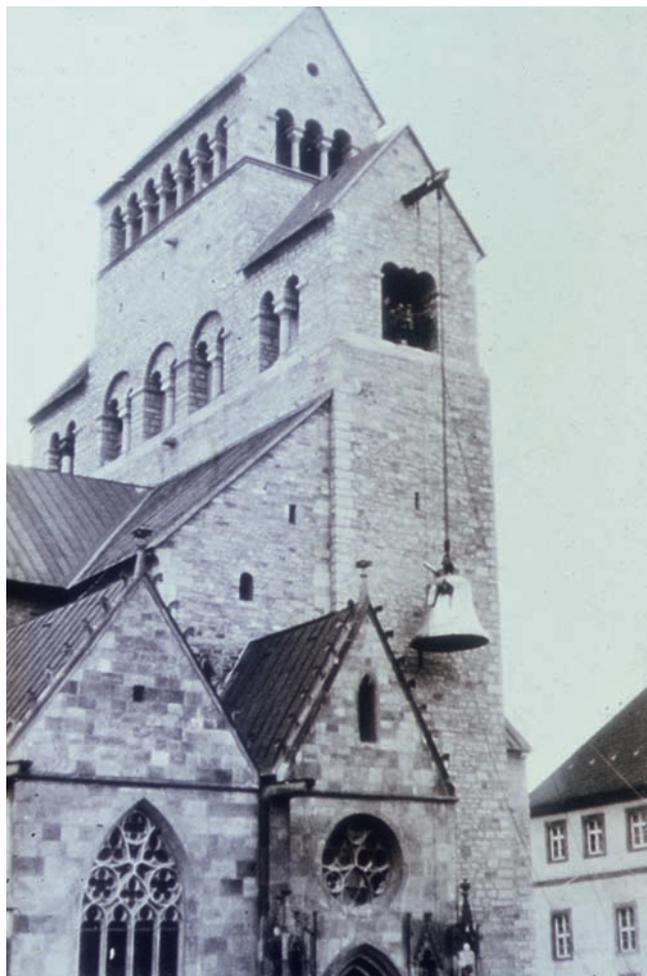
Abb. 6. Hildesheim, Dom St. Maria: Westturm nach 1960 beim Aufziehen der Glocken.

Fig. 6. The west tower after 1960 during installation of the bells.

So steht der Westturm heute außen in seiner vermeintlich romanischen Form, innen eine Raumschöpfung der 1950er Jahre mit einem Tonnengewölbe aus Rigips, den weltberühmten Bronzetüren Bischof Bernwards an der falschen Stelle und dem Bildprogramm auf der Innen- statt auf der Außenseite (Abb. 6). Wiederum sind fast fünfzig Jahre vergangen. Außen dringt Wasser in die Fugen und der Turm verfärbt sich grün. Möglich wäre es, wie Herzog um 1900, eine reparierende Denkmalpflege zu betreiben, also Regenrinnen am Turm anzubringen und unauffällig auf die Dächer abzuleiten, damit das Turmwasser nicht
