Raumklimatisches Gutachten zur Kondensationsgefährdung in der Wieskirche

Zweck des Gutachtens

Mit Schreiben vom 12.10.1989 (II-Wx Kap./Tit. 05 53/712 01-6) wurde das IGS vom Landbauamt Weilheim beauftragt, längerfristige Messungen über die raumklimatischen Bedingungen in der Wieskirche bei Steingaden mit den entsprechenden Auswertungen durchzuführen. Unter Berücksichtigung der Temperatur- und Feuchtwerte der Luft außen, im Dachraum, in der Kirche sowie von Oberflächentemperaturen ist ein Gutachten zu erstellen, das die raumklimatischen Eigenschaften des Kirchenbaus, besonders aber die Gefährdung durch Bildung von Oberflächenkondensat mit nachfolgendem Wachstum von Schimmelpilzen klären und zur weiteren Entscheidungsfindung über die Notwendigkeit baulicher Maßnahmen zur Unterbindung von Kondensation beitragen soll.

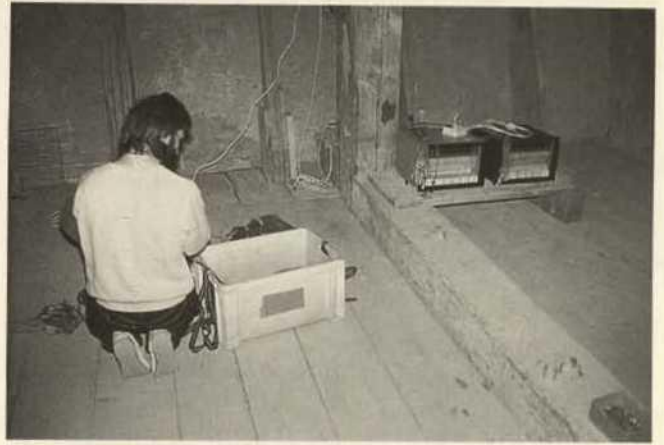
Abb. 7. Verkabelung und Anschluß im Dachraum
Fig. 7. Cables and connections in the roof

Die Meßinstallation wurde im November 1989 eingebaut und war bis Oktober 1990 in Betrieb. Die Datenerfassung von insgesamt 50 Meßstellen erfolgte durch selbständig aufzeichnende, im Dachraum aufgestellte Hybridschreiber.

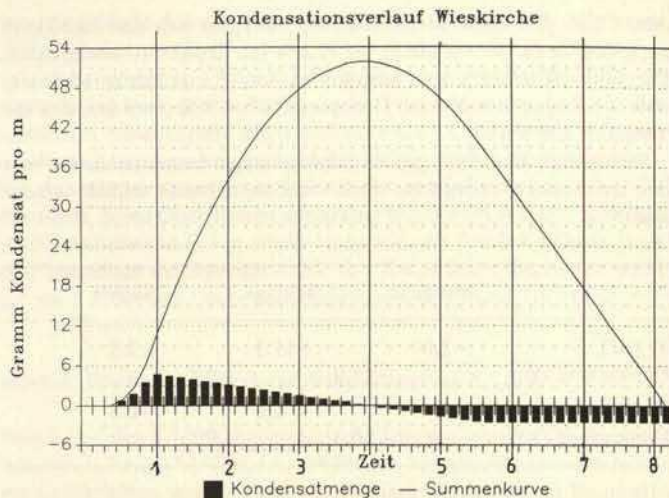
Nach Erreichen der höchsten Feuchtigkeitswerte zu Ende von Messe oder Konzert fällt also weiterhin Tauwasser an, da sich die Taupunkttemperatur im Raum ebenfalls nur langsam wieder der Oberflächentemperatur annähert. Bis die gesamte Schwitzwassermenge verdunstet ist, vergehen wieder mehr als vier Stunden. Der einstündige Eingriff in das Raumklima verlangt also eine mehr als siebenstündige «Erholungszeit» für diesen Teil der Raumschale (Graph S. 560 oben rechts).
