Der unsichtbare Architekt – die Grundinstandsetzung der Neuen Nationalgalerie Berlin als Zielkonflikt-Moderation

Martin Reichert (Berlin)

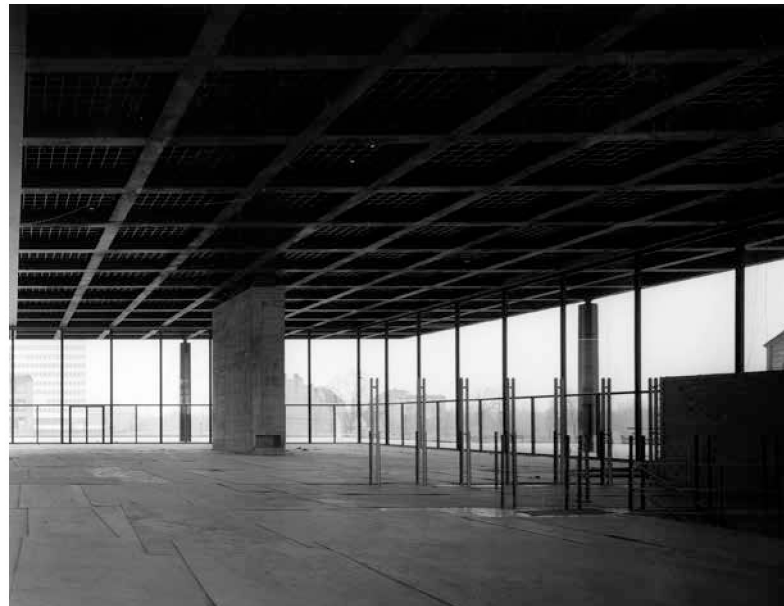
Abb. 2: obere Halle

Die ergänzende Sichtung der Berliner Archive² erschloss neben einigen in Bezug auf die amerikanischen Archivalien neuen Planunterlagen vor allem umfangreiche Konvolute an historischen Fotos und Dias, die mehrheitlich unveröffentlicht sind und aufschlussreiche Einblicke in die Bauzustände geben (Abb. 2).

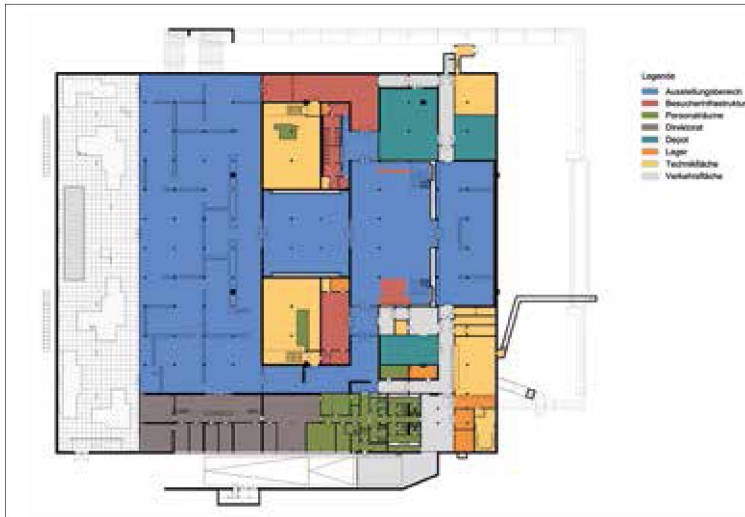
Abb. 3: Sockelgeschoss mit dem Status quo der Nutzungen

In einem ersten Schritt erfassten wir den Status quo der Nutzungen und identifizierten dabei umfangreiche Fehlbe-

legungen und Mehrfachnutzungen (Abb. 3 und 4). Im Ergebnis mehrerer Nutzer-Workshops wurden als die wesentlichsten Defizite erkannt:

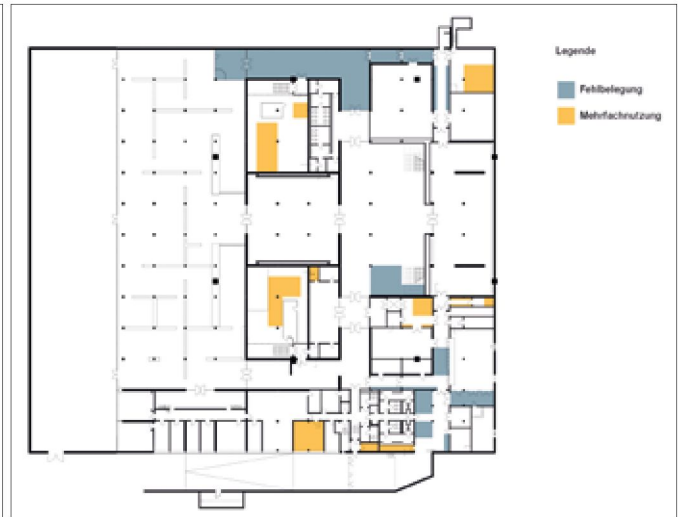
Abb. 4: Sockelgeschoss mit identifizierten Fehlbelegungen und Mehrfachnutzungen

- unterdimensionierte Einrichtungen bei der Besucher-Infrastruktur; eine gänzlich fehlende Ausstellungsvorbereitung sowie Mängel bei den Transportwegen der Kunst;
- zu gering bemessene *back of house*-Flächen wie Sozialräume, Werkstätten und Lagerflächen unterschiedlichster Art.

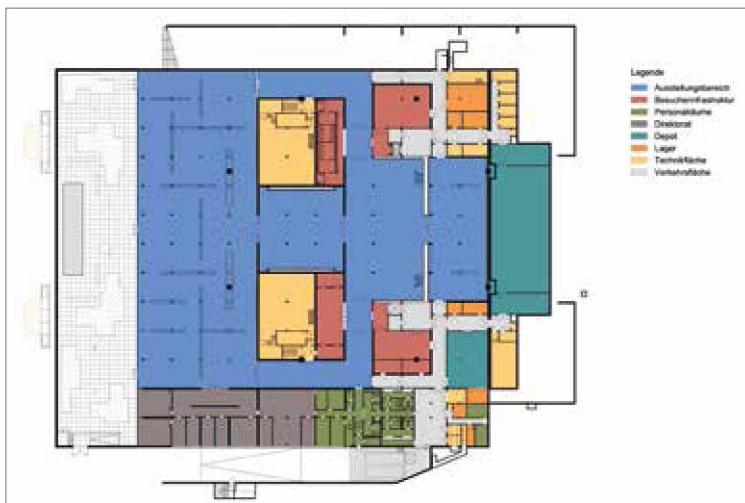
Abb. 5 Sockelgeschoss nach der Restrukturierung der Nutzungen

Die Restrukturierung der Nutzung beginnt mit der Wiederherstellung des bauzeitlichen Idealplans für die öffentlichen Bereiche des Sockelgeschosses durch Verlagerung der Interimgarderobe aus dem nördlichen Museumsgang sowie des Buchladens aus dem unteren Foyer. Garderobe und Book-/Museumsshop werden in den bisherigen Gemälde- und Skulpturendepots neu verortet, die verdrängten Depots un-

terhalb des aufgeschütteten Podiums in einem unterirdischen Neubau untergebracht (Abb. 5). Die baulichen Anlagen außerhalb der Grenzen des Bestandes (Abb. 6) stehen im Widerspruch zum Planungsauftrag. Wir konnten das AG Bau-Gremium durch zwei Argumente überzeugen: Erstens sind die unterirdischen Erweiterungen weder von außen noch von den öffentlichen Bereichen im Inneren wahrnehmbar; zweitens stellen die Autonomie und die Existenz aller Funktionsbereiche eines Museums einen eigenen Denkmalwert dar, der nicht durch die Auslagerung von Depots relativiert werden sollte.

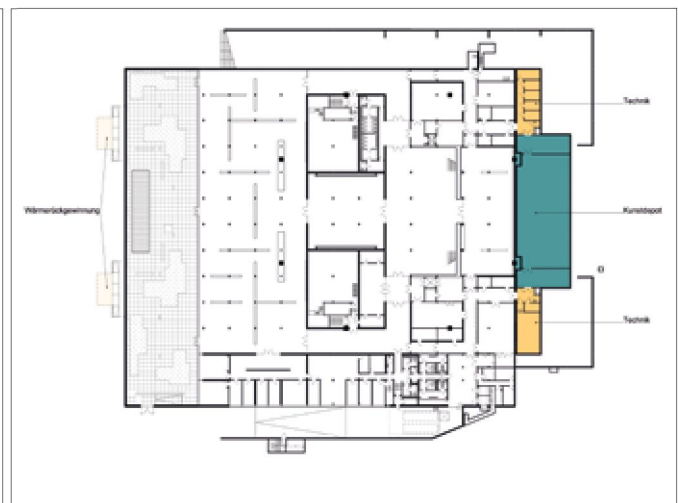
Abb. 6 Sockelgeschoss mit den baulichen Anlagen außerhalb der Grenzen der Halle im Hauptgeschoss

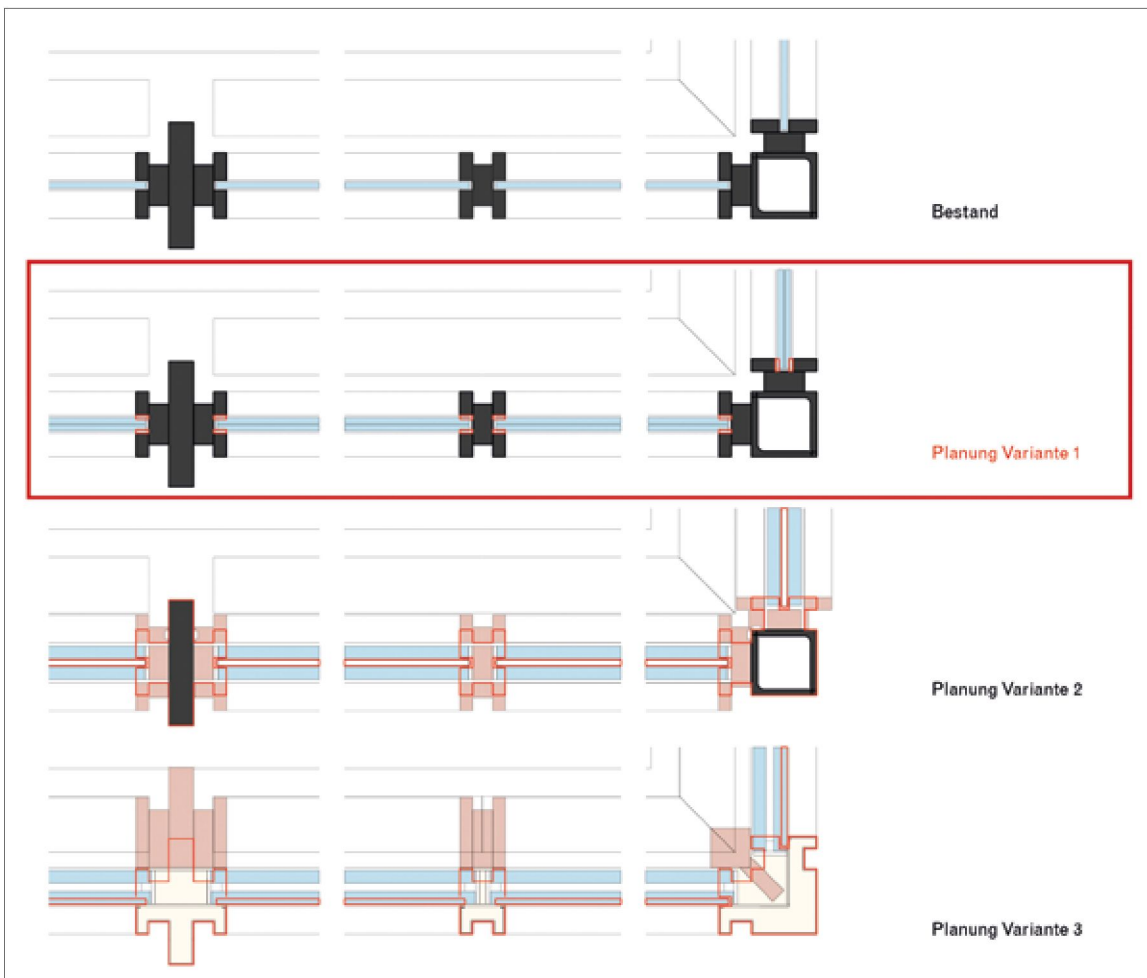
Abb. 9: Stahl-Glas-Fassade der oberen Halle

Unser Maßnahmenpaket für die Fassade besteht aus mehreren Komponenten: dem Austausch der Glasscheiben durch ein angemessen dimensioniertes Verbundsicherheitsglas aus teilvorgespannten Monoscheiben, einer statisch nicht wirksamen Verklebung der Glasscheiben sowie einer Falzraumentwässerung. Zusätzlich werden durch drei vertikale Dehnpfosten je Fassadenabschnitt Bewegungsfugen neu eingeführt. Die schubsteife Ausbildung der Eckbereiche erfolgt durch eine konstruktive Verklebung der Glasscheiben (Abb. 8). Die Segmentierung des Schwerts der oberen Halterung vermeidet künftig Zwängungen. Mit der tragwerksplanerischen Ertüchtigung sind jedoch noch keine bauphysikalischen Verbesserungen verbunden. Wir haben in der Vorplanung ausführlich untersucht, welche Folgen eine thermische Ertüchtigung der Fassade nach sich ziehen würde. Geprüft wurden sowohl schlossermäßig handwerkliche Varianten mit Isolierglasscheiben und teilweiser thermischer Trennung der Profile als auch die Übersetzung in eine Fassade nach dem heutigen Stand der Technik (Abb. 9).
