KUNSTCHRONIK

DACHER UND GIEBEL DES DOMES ZU SPEYER

(Mit 10 Abbildungen)

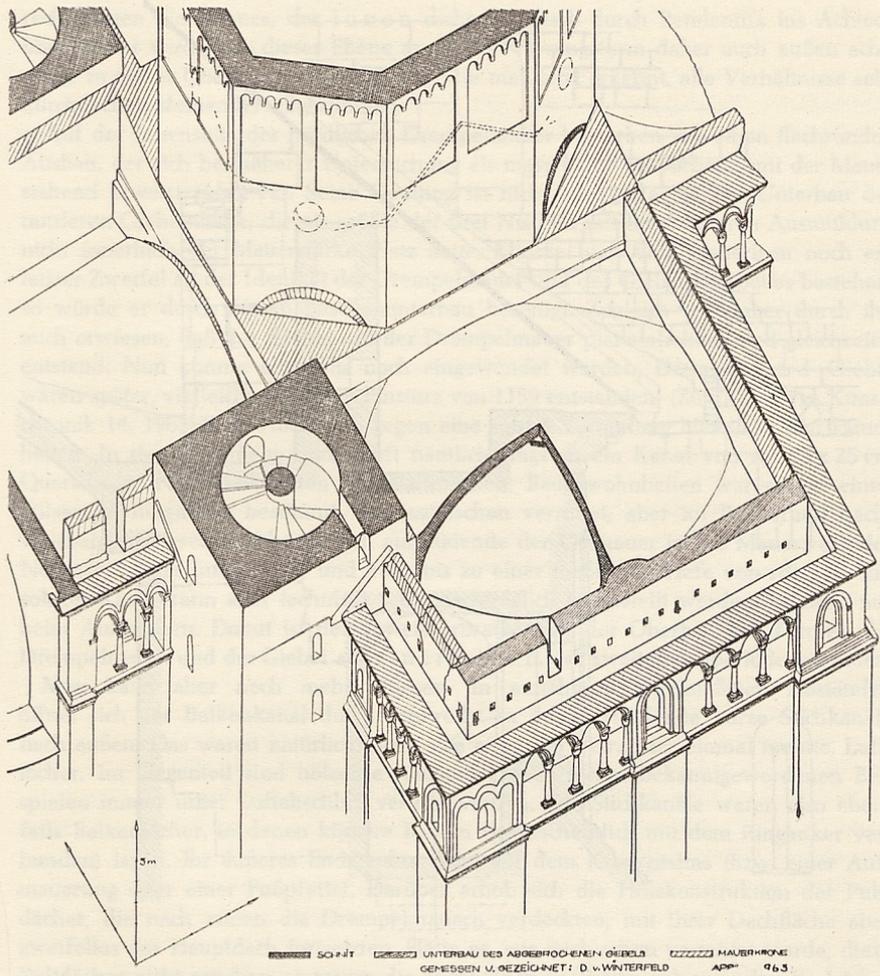
Abb. A Speyer, Dom. Isometrische Ansicht der Dachzone ohne die Dächer.
Ostteile von Nordosten

Rückwand erhebt sich über mannshoch eine Mauer, die als Auflager der Dachkonstruktion dient und es ermöglicht, mit den Dachbalken über das stark gebuste Gewölbe (das hier zur Verdeutlichung aufgeschnitten ist) hinwegzukommen. Diese Dremelmauer liegt ringsum unter dem Dach und ist daher von außen unsichtbar. Sie

läuft an den drei freien Seiten des Querarms um und setzt sich sinngemäß am östlichen Winkelturm in einem Mauerabsatz fort. Am Vierungsturm liegen horizontale Dreieckflächen nahezu in gleicher Höhe. Man erkennt in ihnen die Mauerkrone des

rechteckigen Unterbaues, der innen dicht unterhalb durch Pendentifs ins Achteck übergeführt wird. Von dieser Ebene an ist der Vierungsturm daher auch außen achteckig. In dieser Übergangszone sind also, wie man jetzt erkennt, alle Verhältnisse sehr durchdacht aufeinander abgestimmt.

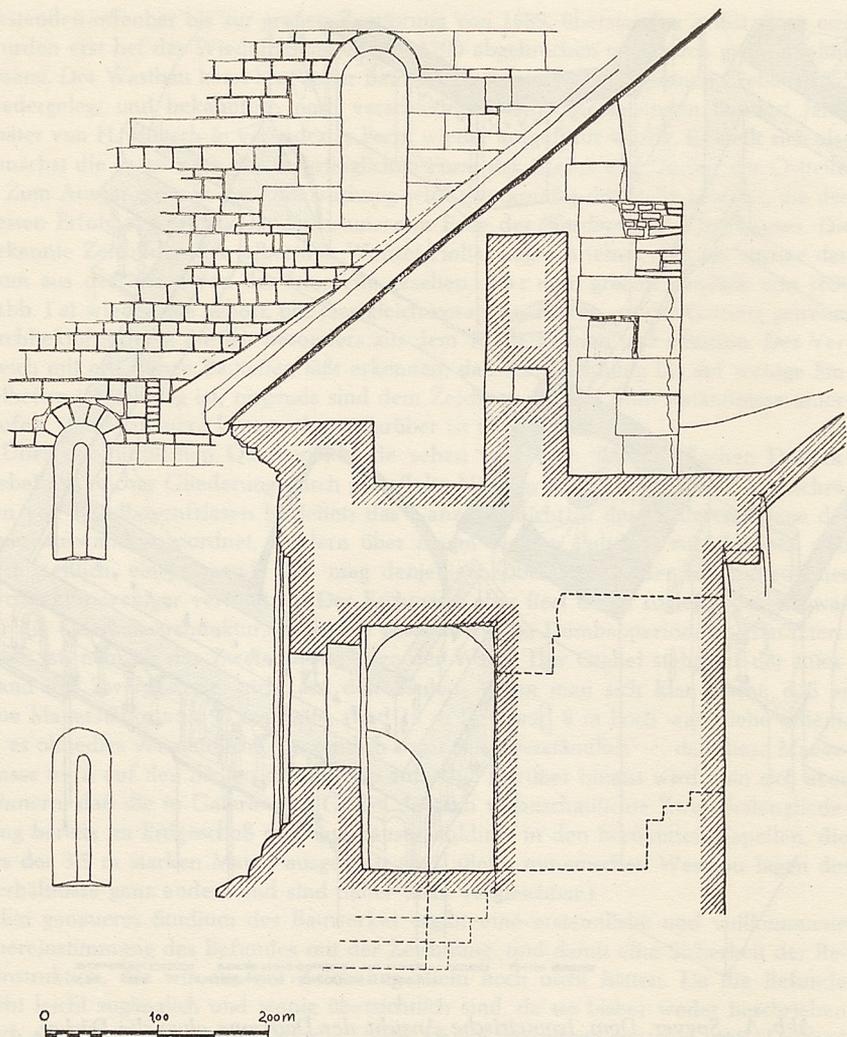
Abb. B Speyer, Dom. Querschnitt durch Zwerggalerie und östl. Pultdach des Nordquerarms, nach Süden. Heutiger Zustand

Auf der Innenseite der nördlichen Drempelmauer bemerken wir einen flachrunden Ausbau, der sich bei näherer Untersuchung als massiv und in Verband mit der Mauer stehend erweist (Abb. 4a). Seine Deutung ist nicht schwer: es ist der Unterbau der mittleren Giebelnische, die als größte der drei Nischen mit ihrer tieferen AusmULDung nicht innerhalb der Mauerstärke Platz hatte. Könnte nach dem bisherigen noch ein letzter Zweifel an der Identität der Drempelmauer und des Giebelunterbaues bestehen, so würde er durch diesen Nischenunterbau beseitigt. Zugleich wird aber durch ihn auch erwiesen, daß der Giebel mit der Drempelmauer planeinheitlich und gleichzeitig entstand. Nun könnte allenfalls noch eingewendet werden, Drempel und Giebel wären später, vielleicht nach dem Einsturz von 1159 entstanden. (Zu diesem vgl. Kunstchronik 14, 1961, S. 8). Aber auch gegen eine solche Vermutung bietet der Bau Handhaben. In den Drempelmauern läuft nämlich ringsum ein Kanal von rd. 25 x 25 cm Querschnitt. Nach bekannten mittelalterlichen Baugewohnheiten war er für einen hölzernen Ringanker bestimmt, der inzwischen verrottet, aber im Baubefund nachweisbar ist. Dieser Kanal setzt sich am Südende der Ostmauer in das Mauerwerk des Nordost-Turmes hinein fort, und zwar bis zu einer meßbaren Tiefe von rd. 3 m. Ein solcher Kanal kann aber technisch nicht nachträglich hergestellt werden, sondern nur beim Aufmauern. Damit ist der Beweis erbracht, daß der Oberbau des Turmes, die Drempelmauer und der Giebel aus einer Zeit, d. h. der zweiten Bauperiode, stammen.

Man kann aber noch mehr ablesen. In annähernd regelmäßigen Abständen öffnet sich der Balkenkanal durch senkrecht zu ihm verlaufende kurze Stichkanäle nach außen. Das waren natürlich nicht, wie einer der Betrachter einmal meinte, Luftlöcher. Im Gegenteil sind hölzerne Ringanker nach vielen bekanntgewordenen Beispielen immer unter Luftabschluß verlegt worden. Die Stichkanäle waren also ebenfalls Balkenlöcher, in denen kürzere Balken (wahrscheinlich mit dem Ringanker verbunden) lagen. Ihr äußeres Ende ruhte dann auf dem Kranzgesims (bzw. einer Aufmauerung oder einer Fußfette). Darüber erhob sich die Holzkonstruktion der Pultdächer, die nach außen die Drempelmauern verdeckten, mit ihrer Dachfläche aber zweifellos das Hauptdach fortsetzten. Hätte es, wie auch schon vermutet wurde, diese Pultdächer nicht gegeben, so wären die Stichbalken im Freien gelegen oder die Löcher wären offen geblieben. Das ist unmöglich. Es ist auch kein stichhaltiges Gegenargument, die Mauern seien verputzt, denn sie bestehen aus hammerrechtem Kleinquaderwerk, das häufig am Dom vorkommt, so z. B. gleich darunter an der Rückwand der Galerie; es wurde aber auch innerhalb der Dachräume meistens verputzt. Es sprechen aber noch zwei andere Beobachtungen gegen diese Vermutung:

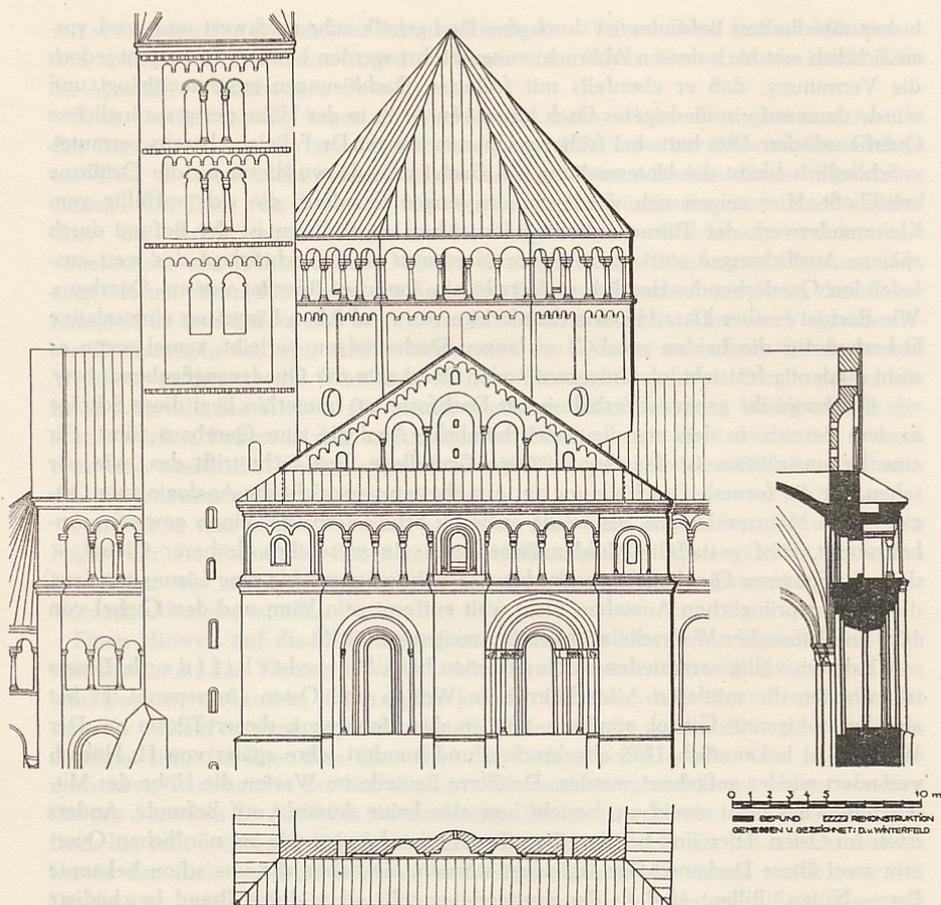
Abb. C Speyer, Dom. Giebel des Nordquerarms, Ansicht, Querschnitt und Grundriß
rekonstruiert.

Daraus ergibt sich, daß Giebel und Pultdächer zwangsläufig zusammengehören. Der Zustand, den das schöne Blatt zeigt, erweist sich aus dem Baubefund als zweifellos ursprünglich. Zwerggalerie und Drempelmauer, einspringender und zurückliegender Giebel, Pultdach und Ringanker sind Glieder einer architektonischen Konzeption, die in sich völlig folgerichtig durchdacht und gestaltet ist und sich aus dem von unten auf angelegten Zweischalengefüge fast zwangsläufig ergibt.

Das einzige, was jetzt noch offen bleibt, ist die Neigung der Giebelschrägen und damit des Daches. Wir kommen damit zur eingangs gestellten Frage zurück. Die Wiener Zeichnung gibt darüber keine hinreichend sichere Auskunft, weil vom Standpunkt des Zeichners aus der Dachanschluß am Vierungsturm nicht sichtbar war. Da es sich um eine perspektivische, wahrscheinlich freihändige Zeichnung, nicht um einen vermessenen Aufriß handelt, möchte man sich tunlich für die Winkelgenauigkeit nicht dem Augenmaß des Zeichners allein anvertrauen. Auch hier gibt aber der Bau selbst die Auskunft, die wir brauchen. Wiederum gilt es, mehrere Befunde zu kombinieren.

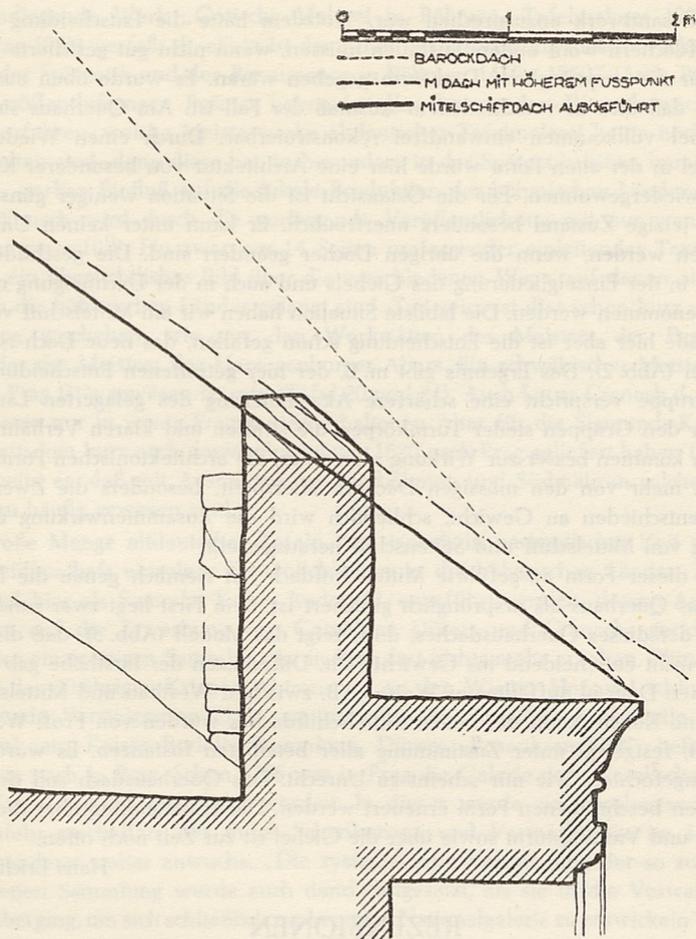
Abb. D Speyer, Dom. Mittelschiff, Dachfuß und Drenpelmauer,
 Querschnitt

Auch am Langhaus gibt es Drempe lmauern als Auflager der Dachkonstruktion. Genaue Untersuchung ergab, daß sie nachträglich um rund 50 cm erhöht wurden. Das kann um 1700 geschehen sein; da es sich um formloses Bruchsteinmauerwerk handelt, ist es aber schwerlich zu ermitteln, ob nicht schon 1450 oder vorher eine Aufhöhung erfolgte. Der mit Gewißheit romanische Bestand, durch regelmäßiges Kleinquaderwerk unterscheidbar, reicht bis 1,40 m über Gesimsoberkante. Er könnte ursprünglich höher gewesen sein; aber das ist nicht wahrscheinlich, weil auf der Innenseite auf jeder Seite zwei Vorlagen aus Großquadern eingebunden sind, die bis zur gleichen Höhe reichen. (Sie dienen wohl als zusätzliche Auflager der Dachkonstruktion.) Auch diese Drempe lmauern gäben eine Berechnungsgrundlage für das frühere Dach, wenn wir dessen genauen Fußpunkt wüßten (Abb. D). Wir haben aber bei der Untersuchung des Querhauses gesehen, daß der Fußpunkt ursprünglich sehr wahrscheinlich – man kann sagen, sicher – höher lag als beim Barockdach. Das gilt zweifellos auch für das Langhaus. Man kann daher den Dachumriß nicht so bestimmen, daß man Traufgesims und Drempe loberkante verbindet und diese Linie verlängert. Damit ließe sich nicht einmal eine annähernde Festlegung erreichen, denn diese Linie bildet ja einen Hebel mit einem sehr kurzen Arm (Dachgesims bis Drempe l) und einem sehr langen Arm (Drempe l bis First). D. h. ein geringes Anheben des kurzen Armes bewirkt ein starkes Absenken des End-(d. h. First-)punktes. Was man aber mit dieser einfachen Methode nachweisen kann, das ist immerhin, daß die Neigung des im Jahre 1963 ausgeführten Daches vollkommen im Rahmen des Möglichen liegt. Bei der Ausführung dieses Daches, einer modernen Holzkonstruktion mit Dreigelenkbindern, mußte der teilweise Abbruch der Drempe lmauern – wie schon früher vereinzelt ähnliche Maßnahmen – wenn auch mit starkem Widerstreben, hingenommen werden, weil die Jahreszeit so weit vorgeschritten war, daß eine Umstellung nicht mehr möglich schien; mit diesem Opfer wurde die jetzige Dachform erkauft, die – wie Ansicht und Modell zeigen (Abb. 1 b, 2, 3) – der architektonischen Gesamtwirkung des Domes vorzüglich entspricht. Angesichts des geschilderten labilen Zustands, den Dächer ohne Giebel leicht haben, ist dies wohl das Beste, was zu erreichen war.
