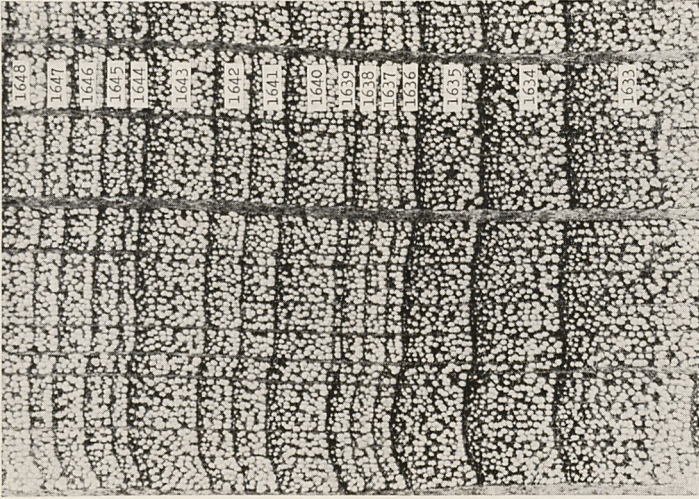
Abb. 1a Rotbuchenbreit aus der Dachschalung der Kirche von Filsch 1779/80. Querschnitt mit Kreidepulver poliert zur Verdeutlichung der Jahringgrenze. Der extrem schmale Jahresring von 1639 keilt nach links aus. (Vergl. hierzu den Vortrag von Wolfram Elling).

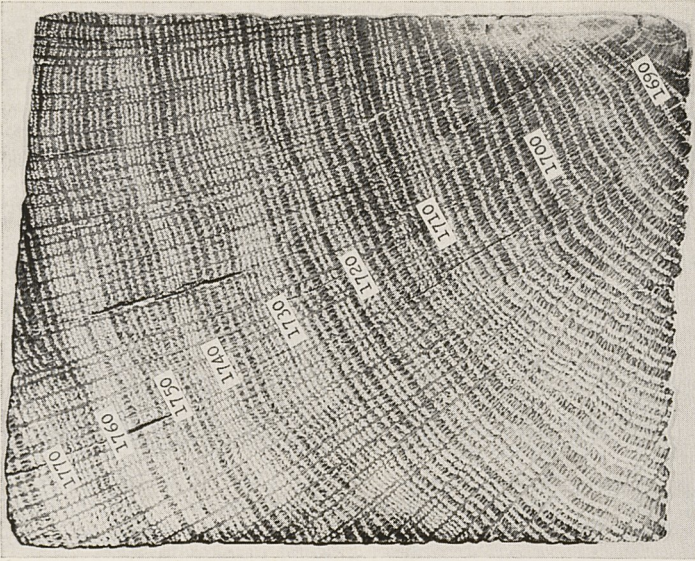
Abb. 1b Balkenquerschnitt aus der durch Bauinschrift 1780 datierten Kirche in Filsch bei Trier. Rhombische Verzerrung des ursprünglich rechtwinkligen Querschnittes. Die Winkelabweichung von 5° in tangentialer Richtung entspricht dem normalen Trockenschwund und beweist, daß der Balken im frischen Zustand bearbeitet worden ist, d. h. daß das Fällungsjahr zugleich Baujahr ist. Oben links die Waldkante von 1779. (Photo: R. Summa, Trier.)

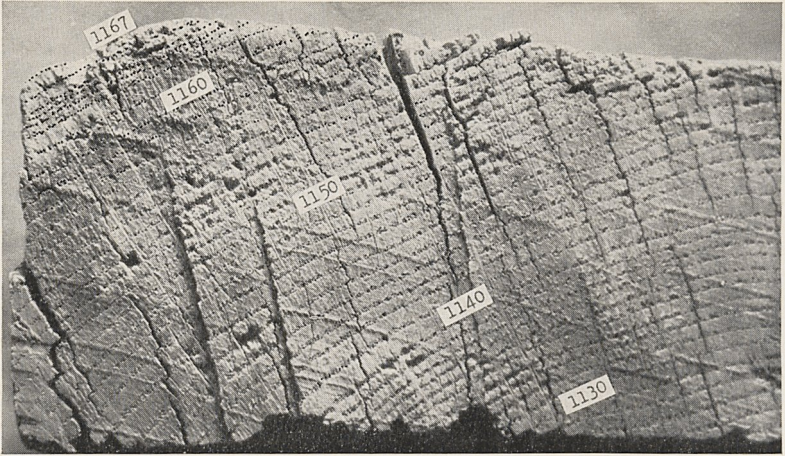
Abb. 2a Fußbodenbrett aus dem Romanischen Haus in Münstereifel. Ansicht der gebeilten Stirnfläche mit Waldkante vom Frühjahr 1167. Die porenscharfen Hiebflächen lassen feinste Scharfen der geraden Beilschneide erkennen. Das Holz ist also im saftfrischen Zustand unmittelbar nach der Fällung verzimmert und eingepaßt worden.

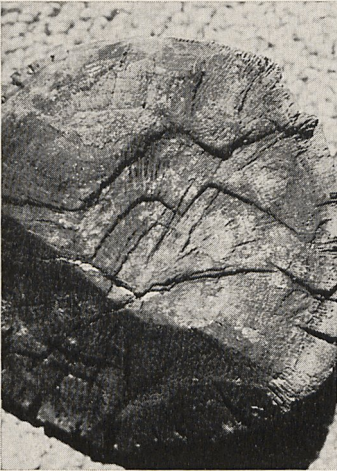
Abb. 2b Eichenpfosten aus einem spätantiken Brunnen bei Forchtenberg. Die Draufsicht zeigt bei völligem Fehlen tiefgreifender Trockenrisse deutliche Abbilder der Beilschneide. Bearbeitung also im saftfrischen Holz unmittelbar nach der Fällung. Die Trockenrisse im Splintholz sind modern, erst nach der Bergung entstanden.

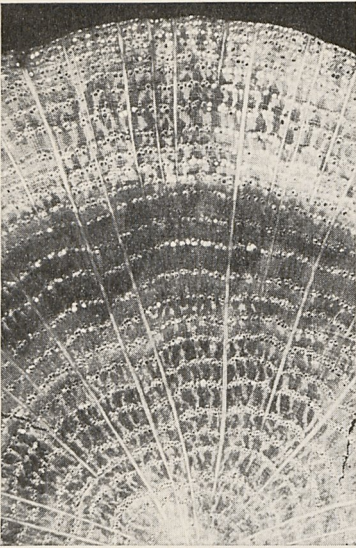
◀ Abb. 3a Gerüstriegel aus dem romani-
schen Bogen über dem römischen Triumph-
bogen der Westwand des Quadratbaues des
Trierer Doms. Teil einer geglätteten Quer-
schnittsfläche mit Mark (unten), dunklem
Kernholz (Mitte) und hellem Splintholz (oben).
Ganz oben die Waldkante mit letztem Jahres-
ring von 1217.

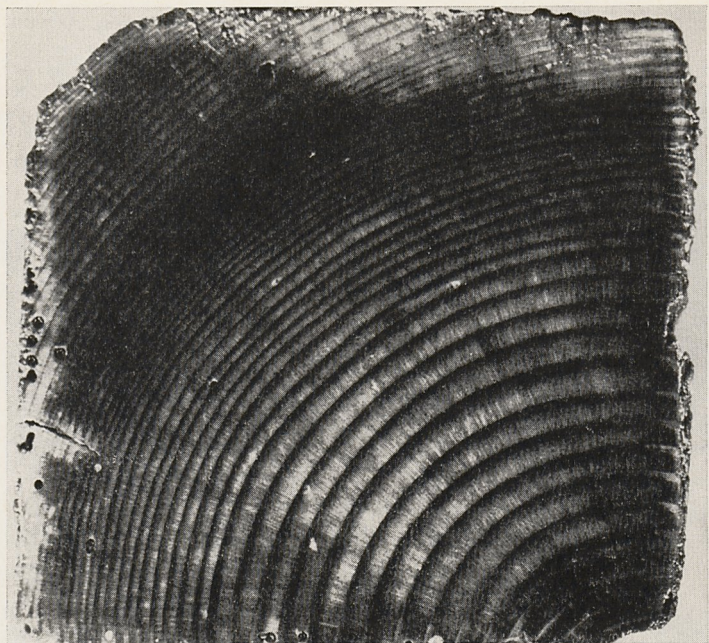
Abb. 4b Tannenrühlholz aus der konstantinischen Palastaula in Trier. Querschnitt mit Waldkante.
