Anfänge des Klosters Hadmersleben, Sachsen-Anhalt

Stefan Koch

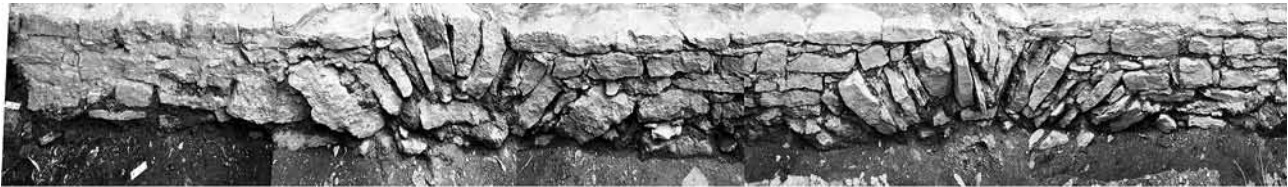
Abb. 3: Entlastungsbögen des Nordfundaments.

Ein herausragender Befund auf der Nordseite der Unterkirche war ein langgezogenes Fundament-Mauerwerk (Abb. 3) unter der bestehenden Nordwand der Kirche. Es zieht sich über die gesamte Länge des Langhauses hin und stößt im Westen auf Schalmauerwerk, das in Nord-Süd-Richtung ausgerichtet ist; im Osten läuft es vermutlich unter den Mauern der heutigen Marienkapelle weiter. Es springt deutlich gegenüber der heutigen Nordwand vor und war mit einer Breite von ungefähr einem halben Meter zu sehen.

An vier Stellen waren in diesem Mauerwerk Entlastungsbögen angelegt worden, die sich in annähernd gleichen Abständen voneinander befanden. Im Bereich eines der Entlastungsbögen wurde ein Suchschnitt bis 2 m unter die Oberkante des Fundaments abgetieft (Abb. 3), wobei dessen Unterkante nicht erreicht wurde. In ebenfalls fast gleichmäßigen

Abständen zeigten sich vier „Mörtelfladen“ auf der Oberkante dieses Fundamentstreifens, die auf ehemalige Säulenstandorte hinzuweisen scheinen. Die Bögen und Säulenstandorte lagen zueinander leicht versetzt und scheinen damit nicht bewusst aufeinander abgestimmt worden zu sein.

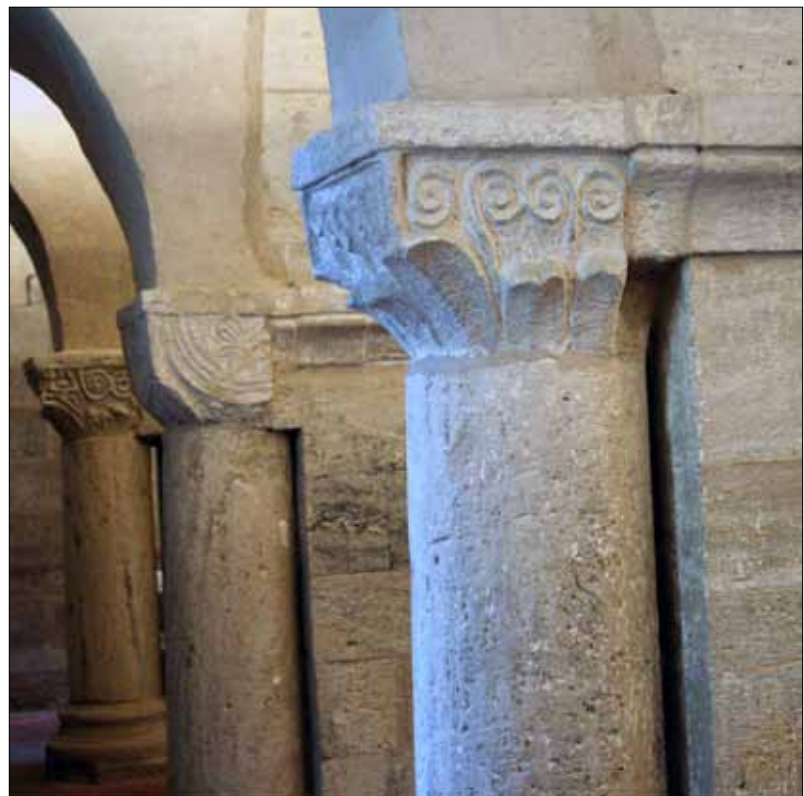
Abb. 4: Drei Kapitelle des vermutlich ersten Steinbaus an originaler Stelle.

Im Kircheninnern sind noch vier drastisch verkürzte Säulen mit archaisch anmutenden, dem Anschein nach ottonischen Kapitellen (Abb. 4) erhalten, die vermutlich an ihrer originalen Stelle stehen. Ein dazu ursprünglich gehörender Kämpfer wurde anscheinend sekundär in der Südwand am Eingang zum Turm vermauert.

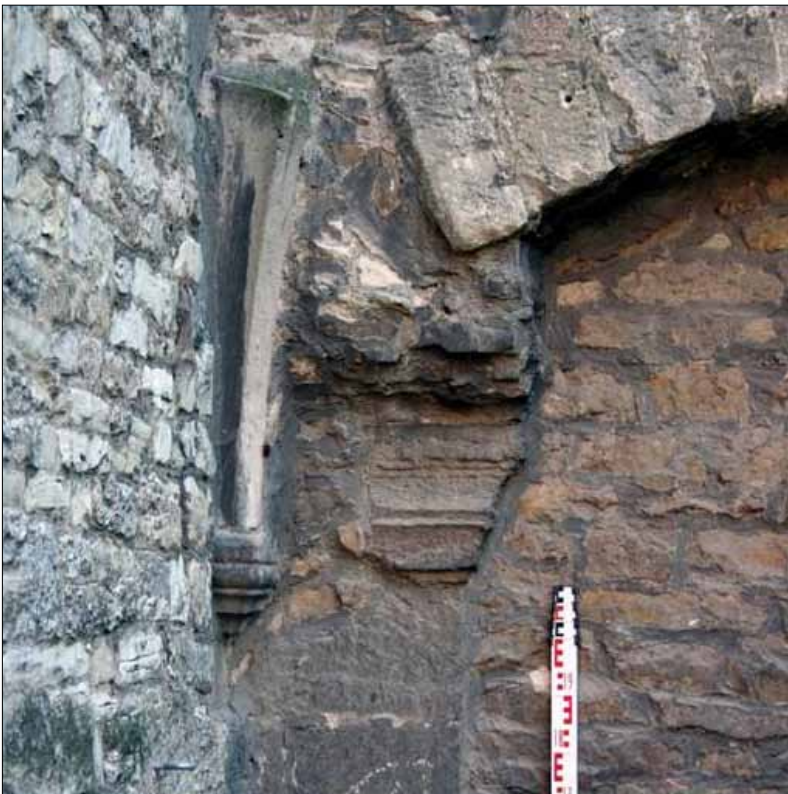
Abb. 5: Nordwestlicher Vierungspfeiler, von außen sichtbar.

Für eine Rekonstruktion der Kirche ist eine zweite, senkrecht dazu stehende Achse notwendig. An zwei Stellen sind noch Teile der Vierungspfeiler (Abb. 5) erkennbar, die sich wahrscheinlich ebenfalls in situ befinden. Mit Hilfe dieser sechs Elemente beziehungsweise zwei Achsen und unter der Annahme, dass ein gebundenes System als Grundidee der Anlage bestanden hatte, kann die Gestalt der ersten Steinkirche rekonstruiert werden (Abb. 6).

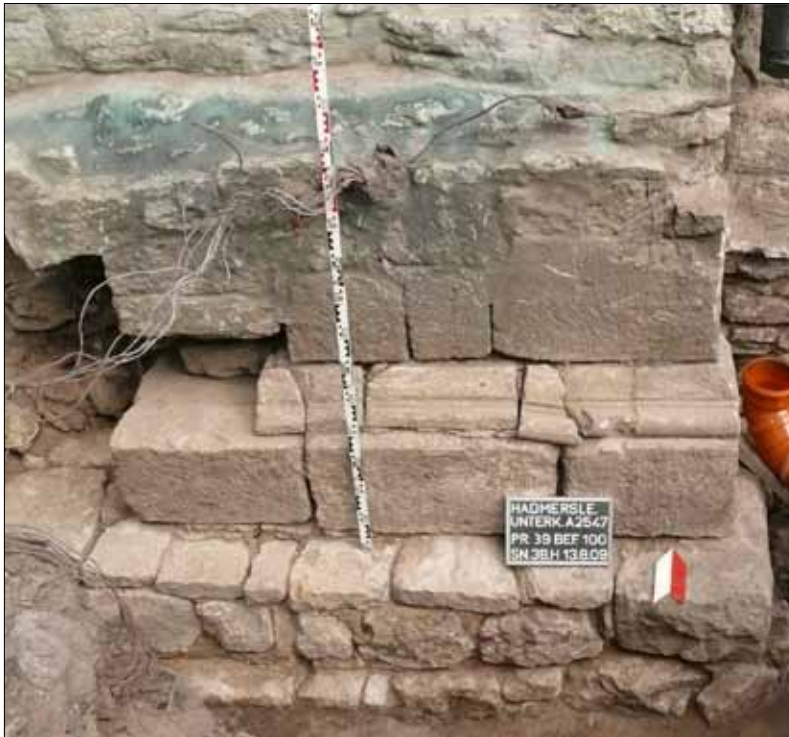
Abb. 7: Südost-Ecke des südlichen Turms mit profilierten Steinen.

Durch die Schachtungen konnten die Fundamente zweier älterer, baulich voneinander getrennter Türme (Abb. 6 und 7), die wahrscheinlich aus dem 12. Jahrhundert stammen, erkannt werden. An der Nordwest-Ecke der Turmanlage waren die Überreste des älteren, nördlichen Turms zu sehen. Das Fundament-Mauerwerk weist an dieser Stelle große Fugen auf, die teilweise frei von Mörtel waren. Dieser nördliche Turm reichte über die heutige Nordfront hinaus; die beiden in Nord-Süd-Richtung verlaufenden Mauern aus Schalmauerwerk wurden bei den Ausgrabungen angeschnitten.

Unter dem heutigen südlichen Turm springt das Fundament seines Vorgängers deutlich vor. An der Südost-Ecke des ursprünglichen Turms ist eine Profilierung der Steine zu sehen, die leicht gestaucht wirkt und wahrscheinlich in das frühe 12. Jahrhundert datiert werden kann (Abb. 7). Da man annehmen kann, dass diese verzierten Steine sichtbar gewesen waren, dürfte das Gelände des Kirchhofs um ungefähr 1 m aufgeschüttet worden sein.

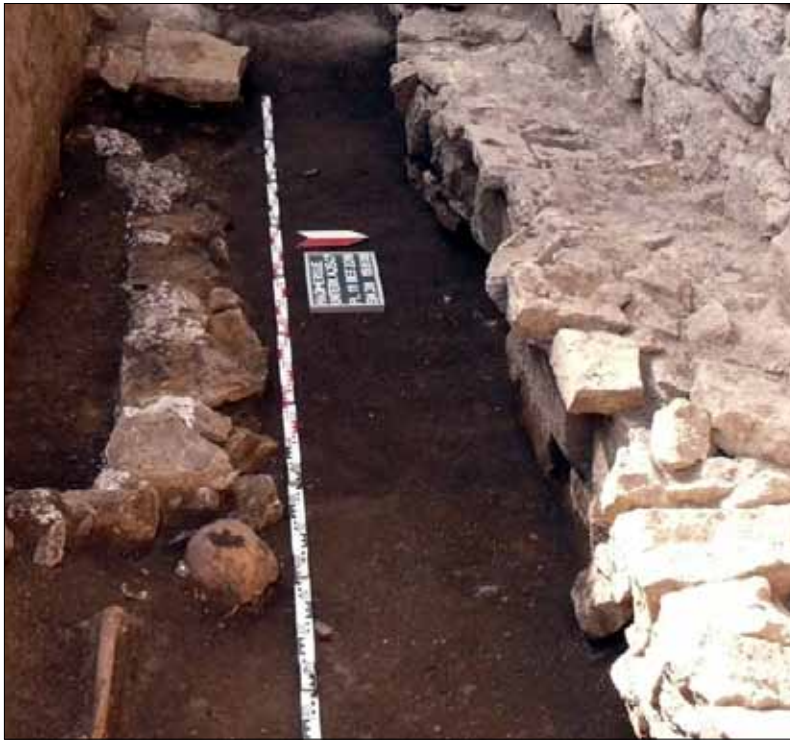
Abb. 8: Leeres Kopfnischengrab auf der Südseite des südlichen Fundaments.

Neben den Skeletten, die von Sargresten begleitet waren, gab es auch solche, in deren Nähe keine Holzreste zu finden waren. Einige der am tiefsten liegenden Gräber waren mit Steinen eingefasst, von denen eines – das sich ca. 1,2 m vom Fundament unter der Südwand befand – die Form eines Kopfnischengrabes (Abb. 8, linke Seite) aufwies.
