Holz- und Steinbau in der Dieler Schanze

Neuzeitliche Befunde im Landkreis Leer (Ostfriesland)

Andreas Hüser

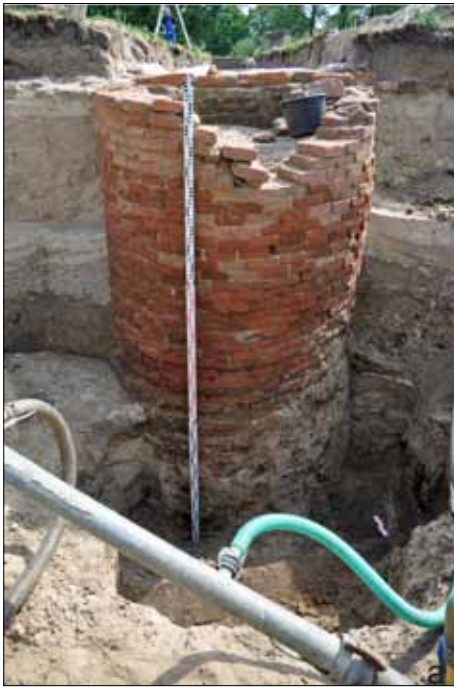
Abb.3: Der Brunnen (Befund 11) im Innenhof des kasernenartigen Gebäudes in der Dieler Hauptschanze (Mitte von Schnitt 4) während der Ausgrabung. Ansicht des freigelegten Brunnenschachtes.

Inmitten des Hofes des oben genannten, der jüngeren Nutzungszeit zuzuordnenden Gebäudekomplexes wurde in Schnitt 4 ein aus trapezförmigen Backsteinen errichteter Brunnen nachgewiesen (Befund 11, Abb. 2 und 3–6). Der insgesamt 3 m tiefe und innen etwa 1,4 m breite Brunnenschacht sitzt auf einem hölzernen Ring (Schling) aus Eichenholz auf (Abb. 6). Aus wie vielen einzelnen Segmenten dieser gut 5 cm dicke und 17 cm breite Ring zusammengesetzt wurde, konnte nicht festgestellt werden. Holz hat hier eine wichtige tragende Funktion, um den Brunnenschacht auf einem sonst nicht sehr tragfähigen Untergrund aus feinem Schwemmsand zu errichten. Für den Bau des Brunnens wurde eigens eine Baugrube ausgehoben. In dem Grabungsschnitt konnte eine Breite dieser Grube von gut 10 m ermittelt werden. Nachfließendes Wasser und der Schwemmsand dürften die Bauarbeiten stark beeinträchtigt haben.

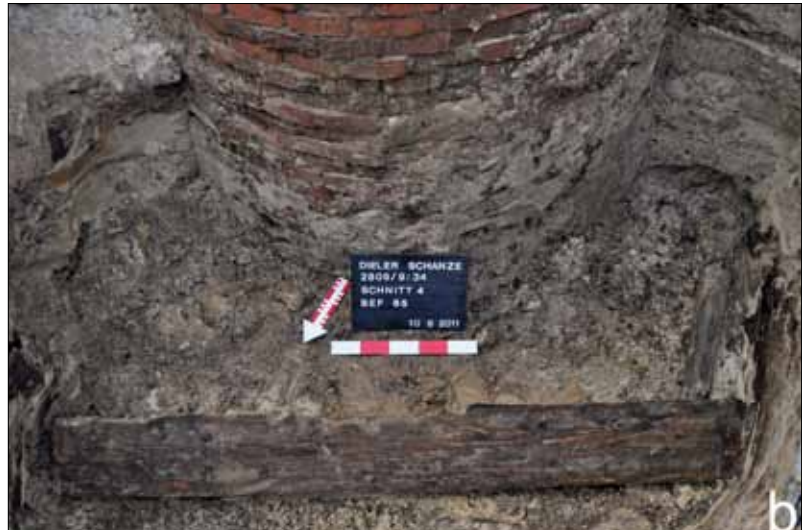
Abb.4: Hölzer der Baugrubenverschalung des Brunnens (Befund 11).

Eindrucksvoll zeigt sich in den Profilen, dass durch das Unterspülen der Grubenflanken mehrfach Bereiche davon abgerutscht und in die Baugrube gestürzt sind.⁶ Die Brunnenbauer verschalteten daher die Grube zumindest partiell durch in den Boden gerammte Pfähle und hochkant verlegte Bretter in einer noch heute gebräuchlichen Art und Weise (Abb. 4 und 5): Bei den Arbeiten konnte in der Verfüllung der Baugrube ein gut 3 m langes Brett aus Fichte freigelegt werden, das hinter einem 1,2 m langen und etwa 6 cm dicken angespitzten Buchenast hochkant verbaut war. Wie der Auffindungszustand erkennen ließ, war diese Konstruktion jedoch durch den massiven Seitendruck zum Brunnenschacht verkippt.

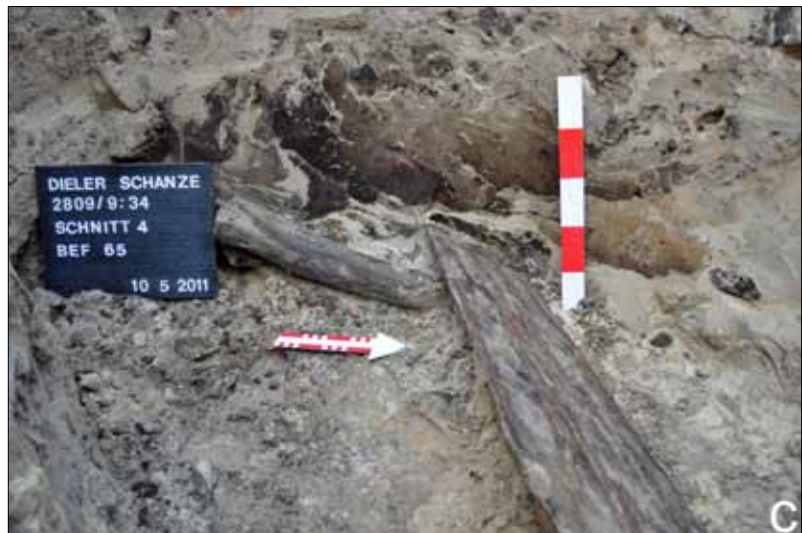
Abb.5: Hölzer der Baugrubenverschalung des Brunnens (Befund 11).

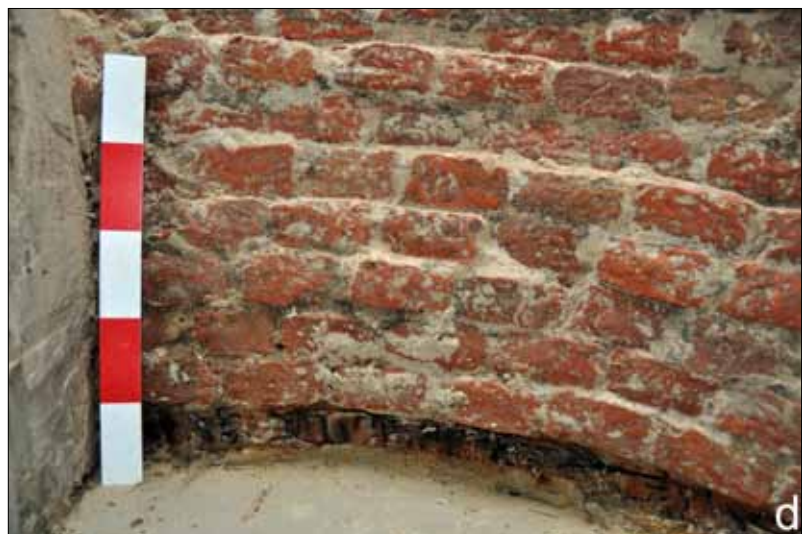
Abb.6: Hölzerner Ring aus Eiche als Fundamentierung des Brunnenschachtes.

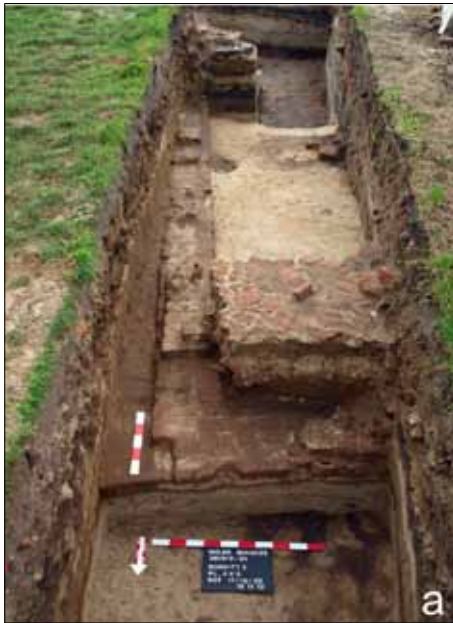
Abb. 8

Abb. 8–12: Fundamentierung einer frühen Mauer im Schnitt 3 in der Dieler Hauptschanze. Der helle Sand unter der Mauer ist eine künstliche Auffüllschicht. Das Mauerwerk war auf einer hölzernen Konstruktion errichtet, von dem sich nur noch Bodenverfärbungen erhalten haben.

und 14,0 cm und die Dicke zwischen 5,5 und 6,0 cm. In dem schmalen Grabungsschnitt konnte die nordöstliche Ecke des Gebäudes freigelegt werden. Die nach Süden abgehende Mauer wurde dabei auf einer Länge von etwa 8 m verfolgt, während von der nach Westen führenden Verlängerung nur entsprechend gut 1 m freigelegt werden konnte. Die unterste Steinlage ist beidseitig etwas vorkragend gebaut. Die eigentliche Mauerdicke beträgt mit gut 40 cm das 1,5-fache einer Steinlänge. Bemerkenswert ist eine bis zu 30 cm mächtige Sandschicht, auf der die Mauer errichtet wurde (Abb. 9). Hierbei handelt es sich um eine künstliche Baugrundverbesserung; diese Sandschicht konnte flächendeckend nachgewiesen werden, allerdings nur im Nordteil der Schanze. Vor dem Auftrag dieser Sandschicht wurde der anstehende Podsol-Boden zunächst stellenweise gekappt. Vor dem Hintergrund des feuchten und damit nicht sonderlich tragfähigen Baugrunds war es offensichtlich vonnöten, diesen Aufwand zu betreiben, um das Fundamentierungsniveau der Backsteingebäude höher zu legen.
