Holz- und Steinbau in der Dieler Schanze

Neuzeitliche Befunde im Landkreis Leer (Ostfriesland)

Andreas Hüser

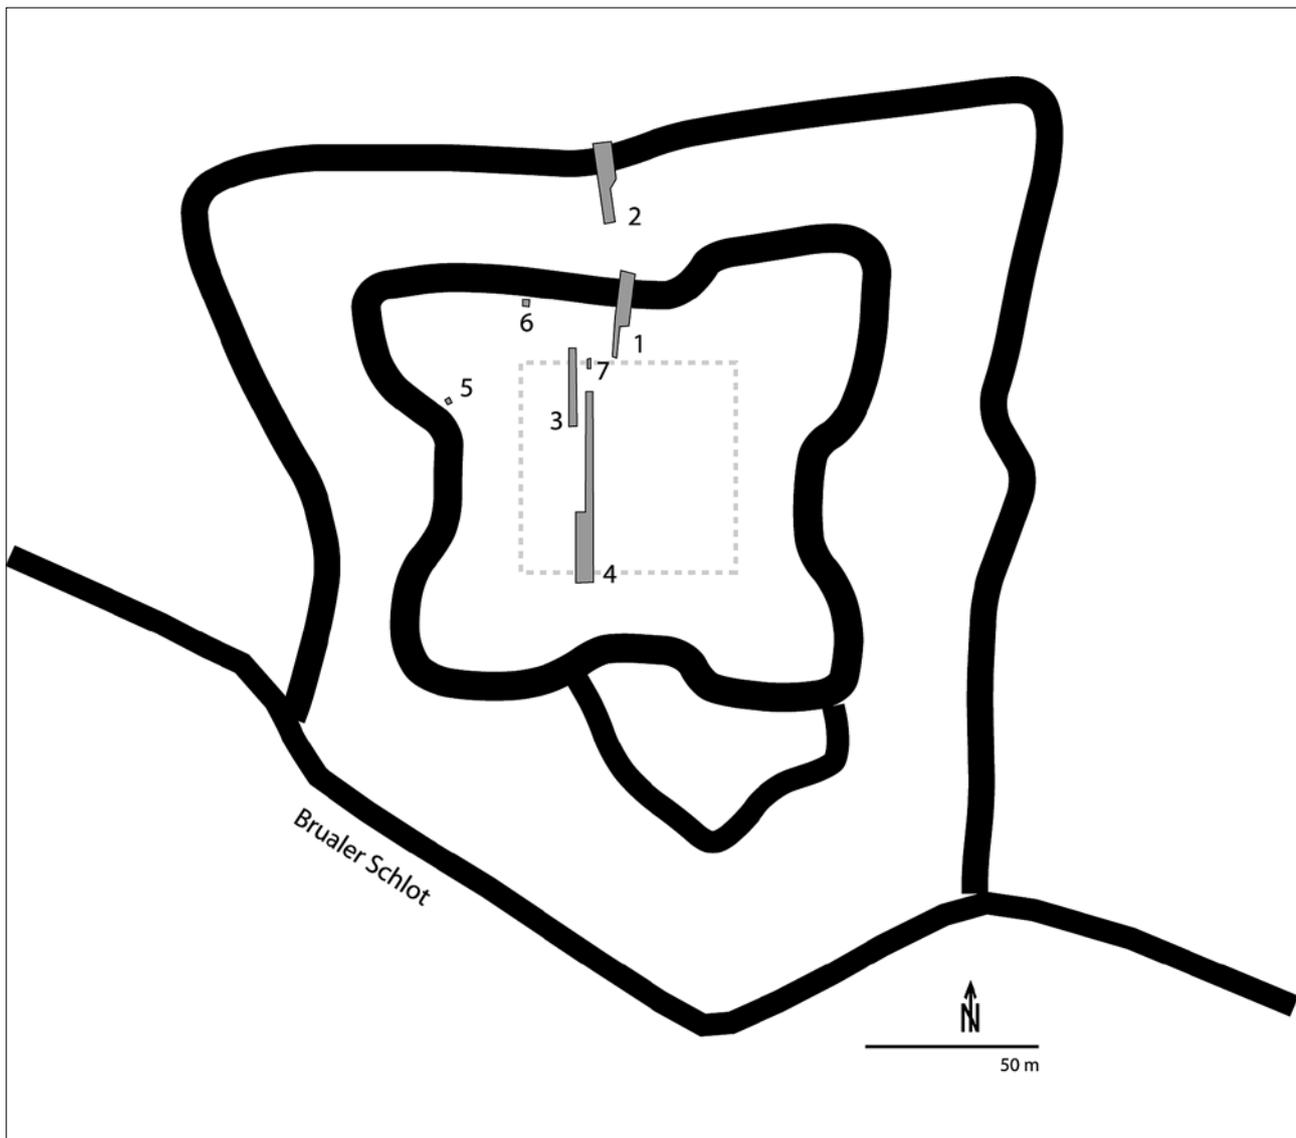
Abb. 1: Grundriss der Dieler Hauptschanze, wie sie sich heute im Landschaftsbild abzeichnet. Mit den Linien ist der Verlauf der Wassergräben wiedergegeben. Gestrichelt ist der Bereich des kasernenartigen Gebäudes aus dem geomagnetischen Messbild kartiert. Grau gefärbt sind die einzelnen Grabungsschnitte 1–7.

Die Hauptschanze – auch als „Jemgumer Zwinger“ überliefert – weist eine viereckige Grundfläche mit vier Eckbastionen auf und ist von zwei Wassergräben geschützt (Abb. 1). Von den Gebäuden selbst ist nichts mehr erhalten, das Gelände dient heute als Weideland. In den Resten der einstigen Wassergräben haben sich schützenswerte Tiere und Pflanzen angesiedelt, weshalb diese kleinräumigen Biotope besonderes Interesse durch den Naturschutz erfahren haben.

Bei der etwa 5 m breiten Grabungs sondage im Inneren der beiden ehemaligen Wassergräben (Abb. 1, Schnitt 1) fanden sich nicht nur zahlreiche Lederschuhfragmente in gutem Zustand, sondern auch verschiedene Hölzer. Es handelt sich um drei angespitzte Stämmchen beziehungsweise um angespitztes Spaltholz aus Eiche und Pappel. Die Tatsache, dass sich keines der Hölzer mehr *in situ* befand, erschwert die Funktionszuweisung. Denkbar ist eine Bewehrung des Grabenufers oder der Basis des Erdwalls, der die Schanze sicherte. In diesem Fall diente das Holz zusammen mit Brettern oder Reisig der Stabilisierung des für die Schanze elementaren Walls. Ein ebenfalls angespitzter Buchenstamm wies im Auffindungszustand eine Länge von gut 2 m auf. Hierfür dürfte eine andere Funktion zu suchen sein. Möglicherweise lässt sich so eine zusätzliche Palisade belegen oder der Fund könnte von dem Unterbau eines über dem Graben errichteten Toilettenhauses stammen. Kleinere Holzreste in der Grabenfüllung mit Aussparungen und Zapf- oder Nagelöchern belegen die Verwendung von Holz auch in anderen baulichen Zusammenhängen, die erhaltungsbedingt nicht mehr nachweisbar sind.

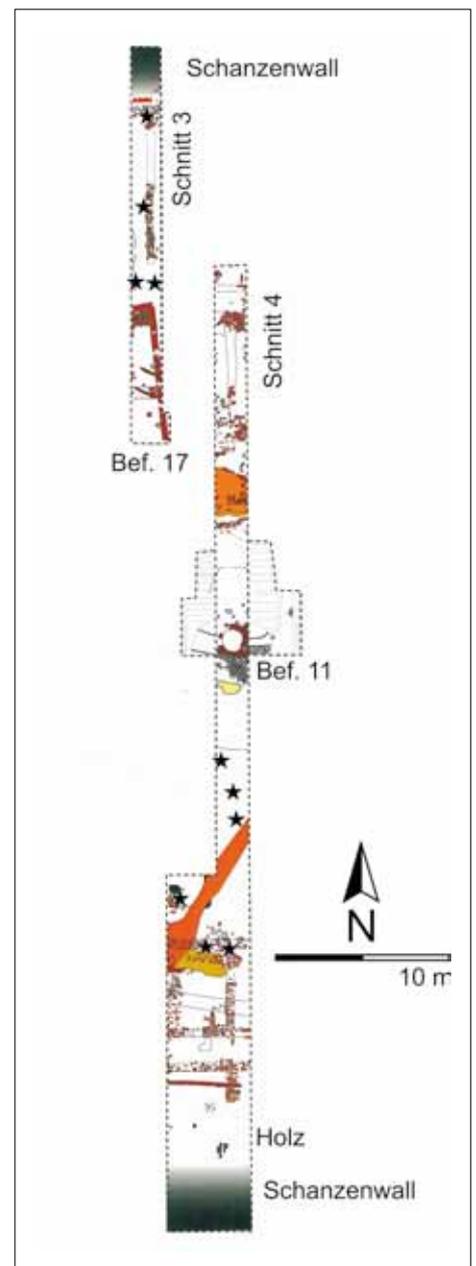
Abb. 2: Grabungsplan der Schnitte 3 und 4 im zentralen Bereich der Dieler Hauptschanze. Neben dem Brunnen (Befund 11) und der Mauer (Befund 17) sind die Pfostenlöcher besonders gekennzeichnet (Vierecke). Im Süden von Schnitt 4 sind zudem Fundamentreste des kasernenartigen Gebäudes der jüngeren Ausbauphase sichtbar.

Inmitten des Hofes des oben genannten, der jüngeren Nutzungszeit zuzuordnenden Gebäudekomplexes wurde in Schnitt 4 ein aus trapezförmigen Backsteinen errichteter Brunnen nachgewiesen (Befund 11, Abb. 2 und 3–6). Der insgesamt 3 m tiefe und innen etwa 1,4 m breite Brunnenschacht sitzt auf einem hölzernen Ring (Schling) aus Eichenholz auf (Abb. 6). Aus wie vielen einzelnen Segmenten dieser gut 5 cm dicke und 17 cm breite Ring zusammengesetzt wurde, konnte nicht festgestellt werden. Holz hat hier eine wichtige tragende Funktion, um den Brunnenschacht auf einem sonst nicht sehr tragfähigen Untergrund aus feinem Schwemmsand zu errichten. Für den Bau des Brunnens wurde eigens eine Baugrube ausgehoben. In dem Grabungsschnitt konnte eine Breite dieser Grube von gut 10 m ermittelt werden. Nachfließendes Wasser und der Schwemmsand dürften die Bauarbeiten stark beeinträchtigt haben.

Insbesondere im anstehenden Podsol konnten Spuren von Pfostenlöchern beobachtet werden (Abb. 2). Welcher Bauphase diese zuzuordnen sind, konnte stratigraphisch nicht nachgewiesen werden, da sich die Verfärbungen erst im ungestörten Boden klar abzeichneten. Handelt es sich also um frühe Holzbauten, die später im Zug der Ausbauphasen abgebrochen wurden? Oder sind es Pfosten, die selbst im Zusammenhang mit dem Schanzenbau in Verbindung stehen, wobei an Baugerüste, Orientierungs- und Bezugspunkte oder Krankonstruktionen zu denken wäre? Da der schmale Sondageschnitt nur einen sehr kleinen Teil der gesamten Baustrukturen offenbarte, werden auch diese Fragen wohl als nicht abschließend geklärt gelten müssen. Zumindest im Nordteil des Schnittes 3 scheint aber eine, wie auch immer gestaltete, Verbindung von Backsteinmauer und Pfosten Spuren vorzuliegen, während in Schnitt 4 eventuell auch eigenständige Holzgebäude (Baubuden, Baracken oder aber vorschanzenezeitliche Gebäude) fassbar sein könnten.

Ein besonderes Augenmerk soll im Weiteren auf der Fundamentierung eines der älteren Bauphase zuzuordnenden Backsteingebäudes liegen (Schnitt 3, Abb. 2–7). Im Nordteil der Schanze wurde unter einer bis zu 30 cm mächtigen Auffüll- und Bauschuttschicht der Verlauf eines Mauerwerks (Befund 17) beobachtet, von dem in der Regel zwei, bisweilen auch drei Steinlagen erhalten sind. Damit handelt es sich um den einzigen wirklich noch erhaltenen Mauerrest im untersuchten Areal. Die Steine weisen dabei eine Länge von 27 cm auf, die Breite variiert zwischen 13,5

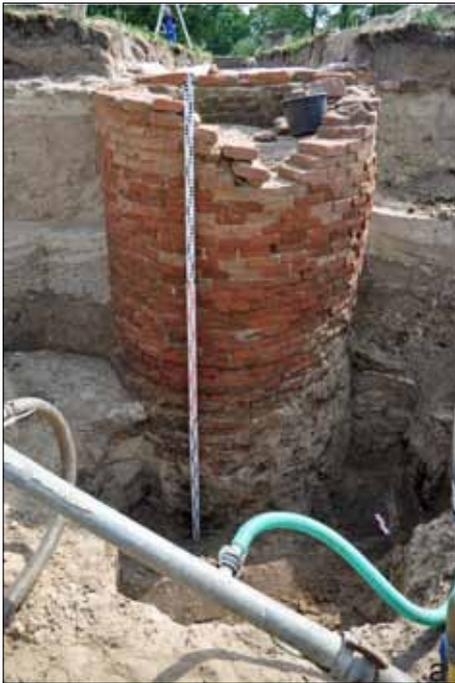
Abb.3: Der Brunnen (Befund 11) im Innenhof des kasernenartigen Gebäudes in der Dieler Hauptschanze (Mitte von Schnitt 4) während der Ausgrabung. Ansicht des freigelegten Brunnenschachtes.

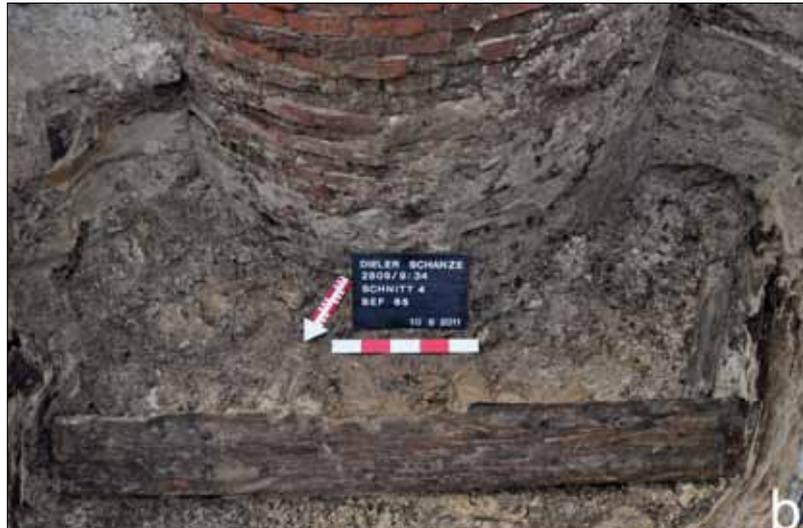
Abb.4: Hölzer der Baugrubenverschalung des Brunnens (Befund 11).

Eindrucksvoll zeigt sich in den Profilen, dass durch das Unterspülen der Grubenflanken mehrfach Bereiche davon abgerutscht und in die Baugrube gestürzt sind.⁶ Die Brunnenbauer verschalteten daher die Grube zumindest partiell durch in den Boden gerammte Pfähle und hochkant verlegte Bretter in einer noch heute gebräuchlichen Art und Weise (Abb. 4 und 5): Bei den Arbeiten konnte in der Verfüllung der Baugrube ein gut 3 m langes Brett aus Fichte freigelegt werden, das hinter einem 1,2 m langen und etwa 6 cm dicken angespitzten Buchenast hochkant verbaut war. Wie der Auffindungszustand erkennen ließ, war diese Konstruktion jedoch durch den massiven Seitendruck zum Brunnenschacht verkippt.

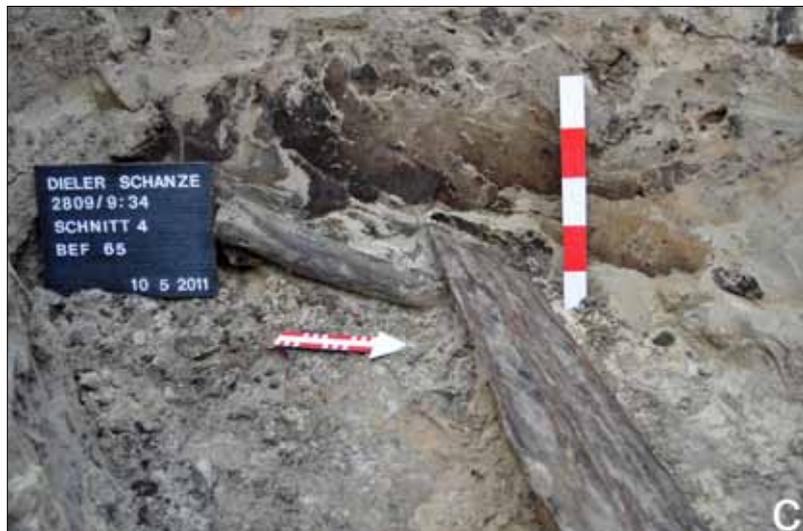
Abb.5: Hölzer der Baugrubenverschalung des Brunnens (Befund 11).

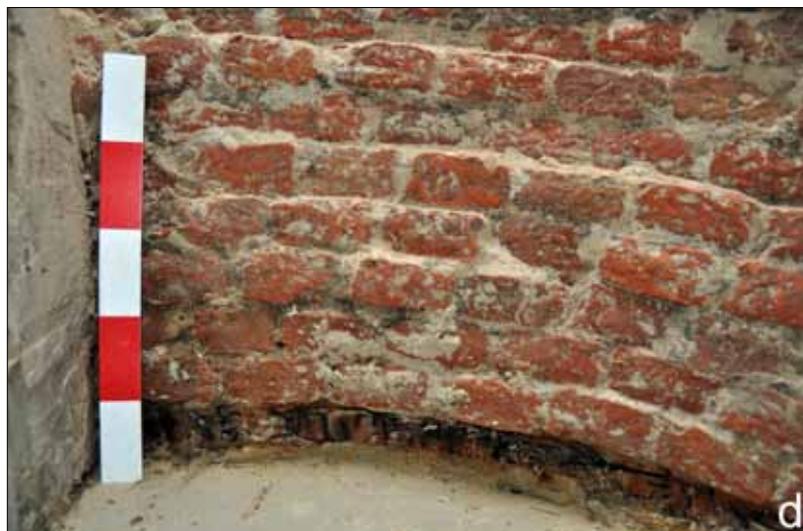
Abb.6: Hölzerner Ring aus Eiche als Fundamentierung des Brunnenschachtes.

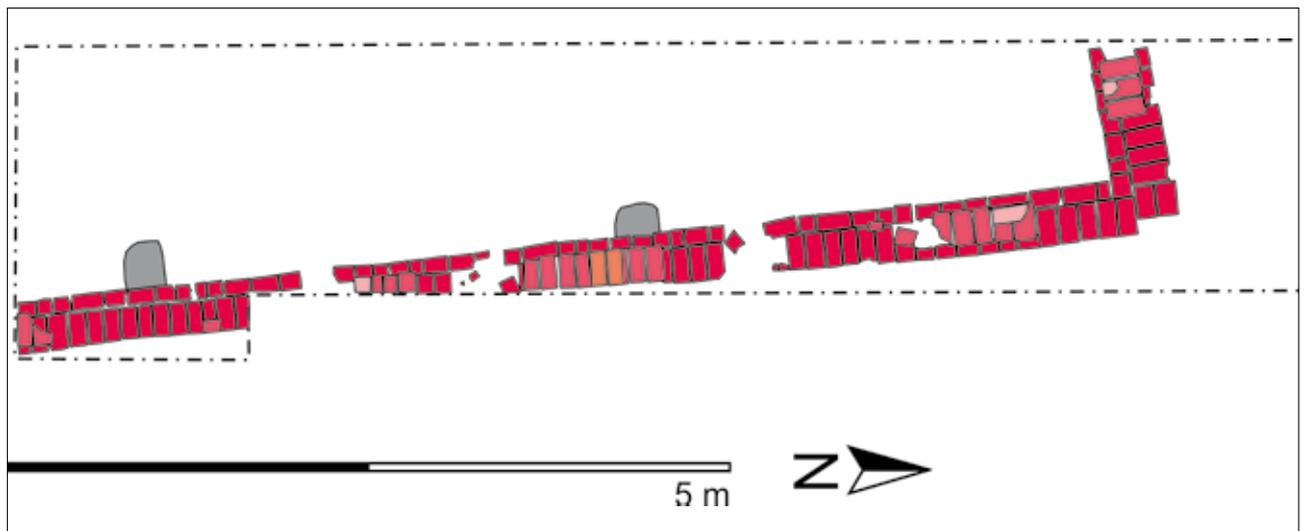
Abb. 7: Südlicher Teil von Schnitt 3 in der Dieler Hauptschanze mit den Mauerresten einer frühen Bauphase (Befund 17). Dunkelgrau gefärbt sind die Standorte der einstigen quergelegten Hölzer unter der Mauer.

Hier erlangen nun zwei auffällige Bodenverfärbungen besondere Aufmerksamkeit, die wohl gleichfalls mit der Stabilisierung der Mauer in Verbindung stehen. Entlang des freigelegten Ausschnitts der südwärts verlaufenden Backsteinmauer wurden in dem angeschütteten Sand humose braune Flecken angetroffen, die kleine Holzkohlestückchen enthielten. Beide Flecken setzen am Mauerwerk an und enden etwa 30 cm davon entfernt (Abb. 9–12). Beim Herrichten von Profilen zeigte sich, dass diese unter dem Mauerwerk hinweg laufen. Vieles lässt darauf schließen, dass es sich hierbei um einst Holzbalken handelte, die vor Errichtung des Mauerwerks quer zur Mauerrichtung verlegt wurden (Abb. 13). Der Abstand zwischen beiden vergangenen Hölzern beträgt gut 3,6 m. Ob nicht auch zusätzlich ein Brett auf die Hölzer verlegt unter der Mauer verlief, konnte nicht geklärt werden, vieles würde jedoch dafür sprechen. Mit dieser hölzernen Substruktion lässt sich in der Dieler Schanze ein Befund fassen, wie er etwa auch bei Barackenbauten des 17. Jahrhunderts bei Ausgrabungen auf der Harburger Schlossinsel zutage gekommen ist.⁷ Dort sind jedoch die Hölzer selbst erhalten geblieben. Aber auch in der niederländischen Festung Oudeschans konnte unter einem Gebäude eine vergleichbare Unterkonstruktion nachgewiesen werden.⁸ Dort sind die Abstände zwischen den einzelnen quergelegten Hölzern jedoch wesentlich geringer als in Diele oder Harburg. In Harburg beträgt der Abstand der einzelnen Balken etwa 2,2 m, in Oudeschans sind es noch weniger. Diese Bauweise verzichtet in allen Fällen auf Gründungspfähle oder -roste und ist damit als materialsparende Variante zu verstehen. Die Ecken des Gebäudes in Oudeschans sind jedoch nachträglich noch mit senkrechten Pfählen abgestützt worden. Alle Fundplätze sind gleichermaßen durch einen feuchten und instabilen Baugrund gekennzeichnet.

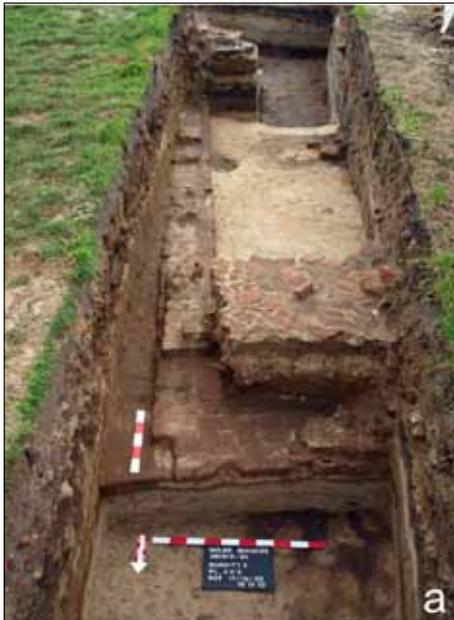
Abb. 8

Abb. 8–12: Fundamentierung einer frühen Mauer im Schnitt 3 in der Dieler Hauptschanze. Der helle Sand unter der Mauer ist eine künstliche Auffüllschicht. Das Mauerwerk war auf einer hölzernen Konstruktion errichtet, von dem sich nur noch Bodenverfärbungen erhalten haben.

und 14,0 cm und die Dicke zwischen 5,5 und 6,0 cm. In dem schmalen Grabungsschnitt konnte die nordöstliche Ecke des Gebäudes freigelegt werden. Die nach Süden abgehende Mauer wurde dabei auf einer Länge von etwa 8 m verfolgt, während von der nach Westen führenden Verlängerung nur entsprechend gut 1 m freigelegt werden konnte. Die unterste Steinlage ist beidseitig etwas vorkragend gebaut. Die eigentliche Mauerdicke beträgt mit gut 40 cm das 1,5-fache einer Steinlänge. Bemerkenswert ist eine bis zu 30 cm mächtige Sandschicht, auf der die Mauer errichtet wurde (Abb. 9). Hierbei handelt es sich um eine künstliche Baugrundverbesserung; diese Sandschicht konnte flächendeckend nachgewiesen werden, allerdings nur im Nordteil der Schanze. Vor dem Auftrag dieser Sandschicht wurde der anstehende Podsol-Boden zunächst stellenweise gekappt. Vor dem Hintergrund des feuchten und damit nicht sonderlich tragfähigen Baugrunds war es offensichtlich vonnöten, diesen Aufwand zu betreiben, um das Fundamentierungsniveau der Backsteingebäude höher zu legen.

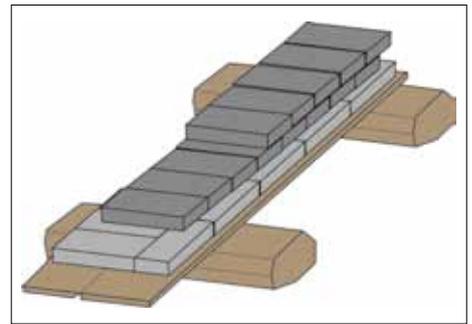
Abb. 13: Schematische Darstellung der Fundamentierung einer Backsteinmauer auf einer Bretterunterlage über quergelegten Hölzern.
