Von der mittelalterlichen Burg zur neuzeitlichen Befestigung

Die Hohenburg bei Homberg (Efze) in Hessen

Marius Kröner

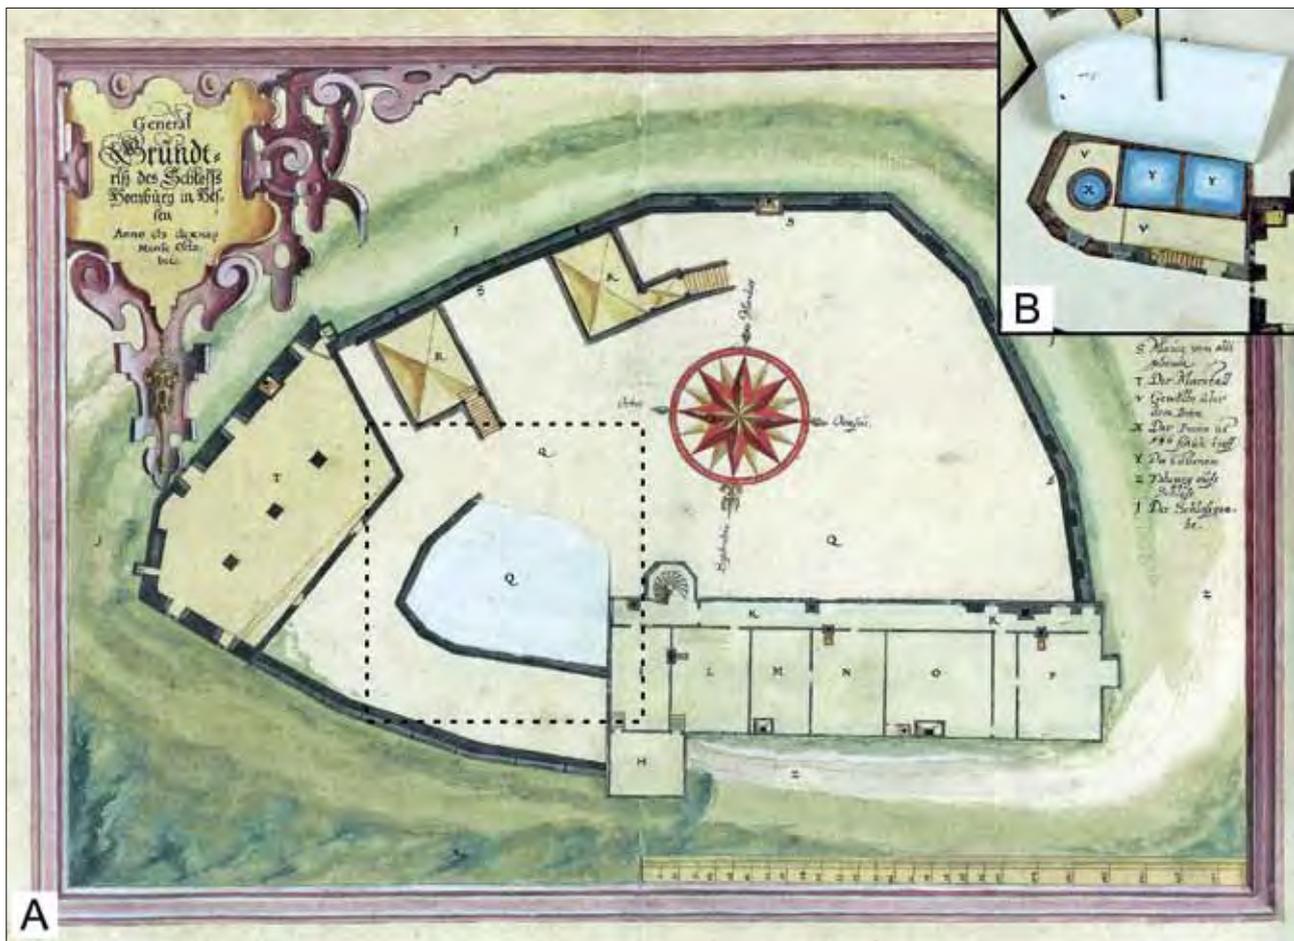
Abb. 1: A: W. Dilichs Grundriss der Hohenburg von 1613; B: Ausschnitt desselben Plans vom Brunnenhaus.

bei um einen beschrifteten und kolorierten Gesamtgrundriss, der einen zeitgenössischen Zustand der Burganlage zeigt. Neben den Haupt- und Nebengebäuden befindet sich auf dem Klappriss das Brunnenhaus, über dessen Gewölbe sich der zentrale Hof – der Schloßplatz („Q“) – erstreckte. Die Vorburgbebauung findet sich hier jedoch noch nicht, wodurch ihre Entstehungszeit von etwa 1613/14 bis 1627, dem Ende von Landgraf Moritz' Regierungszeit, anzunehmen ist (Abb. 1, A und B).¹⁴ Darüber hinaus ergänzt ein Inventar der Amtsrechnung von 1619,¹⁵ welche neben einer Auflistung der einzelnen Räume mit deren genauer Bezeichnung die gesamte Ausstattung der Burggebäude anführt, hervorragend die bildliche Quelle.

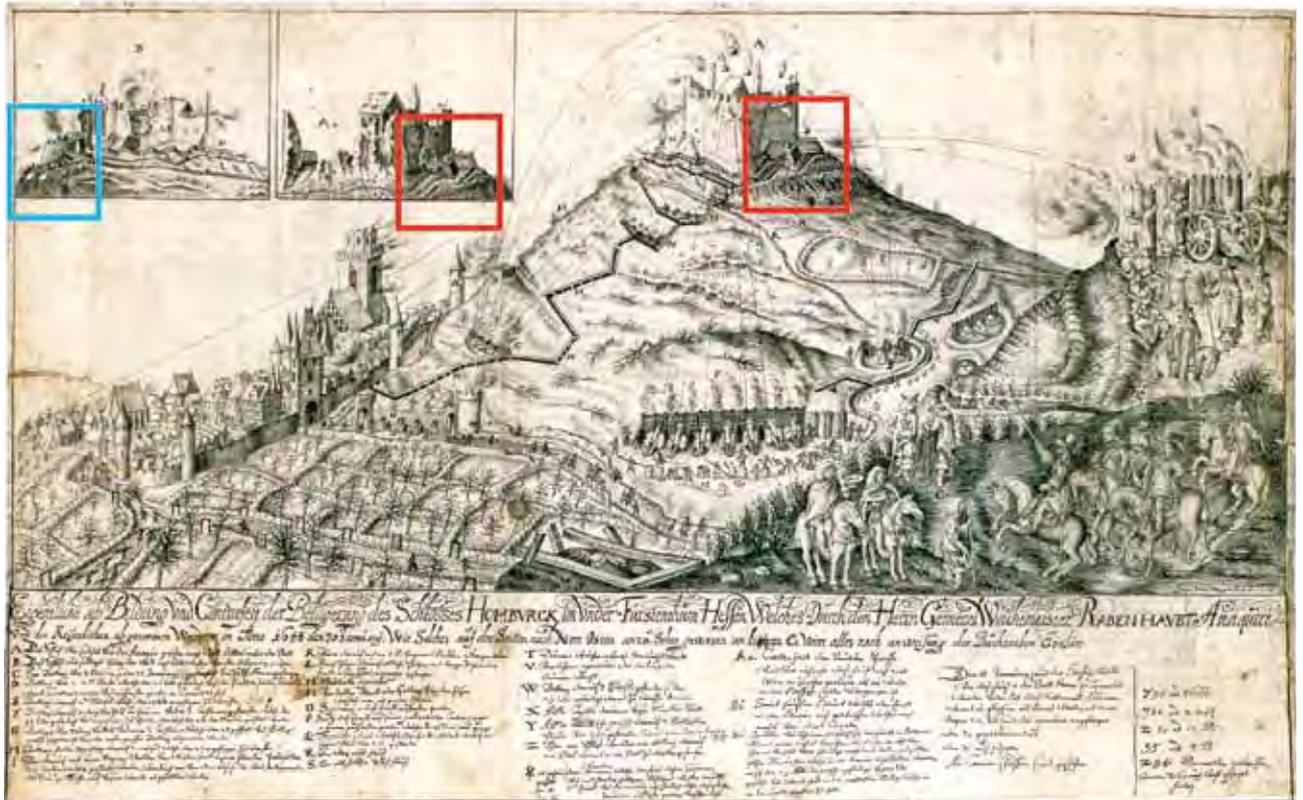
Abb. 2: Belagerung der Hohenburg durch Generalwachtmeister Rabenhaupt (Stich von D. Homagius, 1648). Blaues Kästchen: Vorburg im Bereich des Tors; rotes Kästchen: Befestigung im Nordbereich der Burg unterhalb des Marstalls/Torturms der Hauptburg.

Der Dreißigjährige Krieg (1618–1648) traf auch das protestantische Homberg; Durchzüge und Stationierungen von Regimentern begannen bereits 1623. Zu ersten großen Kampfhandlungen mit kaiserlichen Truppen kam es aber erst 1636, in deren Verlauf die Burg im November 1636 zerstört zurückgelassen wurde.¹⁶ Sie wurde nicht wieder aufgebaut und diente der Bevölkerung zeitweise als Unterschlupf; erst 1647 wurde die Ruine erneut von kaiserlichen Truppen besetzt und notdürftig verstärkt. Im Januar 1648 wurde sie durch Generalwachtmeister Rabenhaupt letztmalig belagert und für die Landgrafschaft Hessen-Kassel zurückerobert. Von dieser Belagerung zeugt ein eindrucksvoller Stich von Johann Daniel Homagius (1648) (Abb. 2).¹⁷

dass sich diese um den ganzen Nordteil der Burg herumziehen. Es lässt sich jedoch nicht erkennen aus welchem Material sie errichtet wurden, ob gemauert oder nur als Erdschüttung (Abb. 2). Schriftquellen über den Bau sind bisher in keinem Archiv lokalisiert worden. Als weiterer Hinweis dienen die Photos der 1930er Jahre, auf denen man gelegentlich im Hintergrund erkennen konnte, dass noch Fundamente vorhanden waren (Abb. 7, Mitte oben). Aus strategisch-fortifikatorischer Sicht wäre die heutige Bebauung zudem mangelhaft, da zwischen Gaststätte und Haupttor der Kernburg eine große Lücke klafft, in die ein möglicher Angreifer ohne Probleme hätte eindringen können.

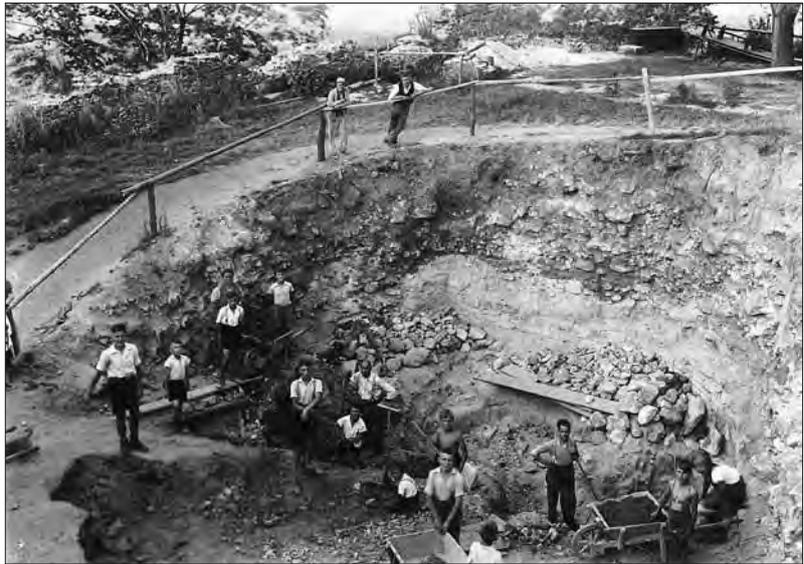
Abb. 3: Ausgrabungsarbeiten im Brunnenhaus 1938.

das gesamte Brunnenhaus freigelegt war (Abb. 3–5). Dies dauerte bis 1938 und gab im Innenraum eine erhaltene Zisterne frei, die Bodenplatten und Sockelsteine einer zweiten sowie den Rand des Brunnens. Der Brunnen wurde zu diesem Zeitpunkt bis in eine Tiefe von etwa 2,5 m freigelegt. Um das Brunnenhaus betreten zu können wurde eine Steintreppe errichtet, welche die originale Eingangssituation wiederaufnimmt. Diese ist auf dem Grundrissplan für diese Stelle belegt.

Wie oben bereits erwähnt wurden von der Burgberggemeinde in den Jahren 1937/38 der Brunnen bis in eine Tiefe von 2,5 m und das Brunnenhaus freigelegt (Abb. 3–5). Bis zum Beginn der 1990er Jahre dauerte es, bis der Brunnen erneut in das verstärkte Interesse der Burgberggemeinde rückte. So nahm man sich 1991/92 vor, den Brunnen fertig auszugraben, was jedoch aus verschiedenen Gründen scheiterte und man in 8,5 m Tiefe aufhören musste. Erst 1997 konnte ein erfolgversprechendes Konzept erarbeitet und mit Rainer Nier-Glück ein erfahrener Fachmann für Brunnenfreilegungen – samt passendem Equipment – gewonnen werden.

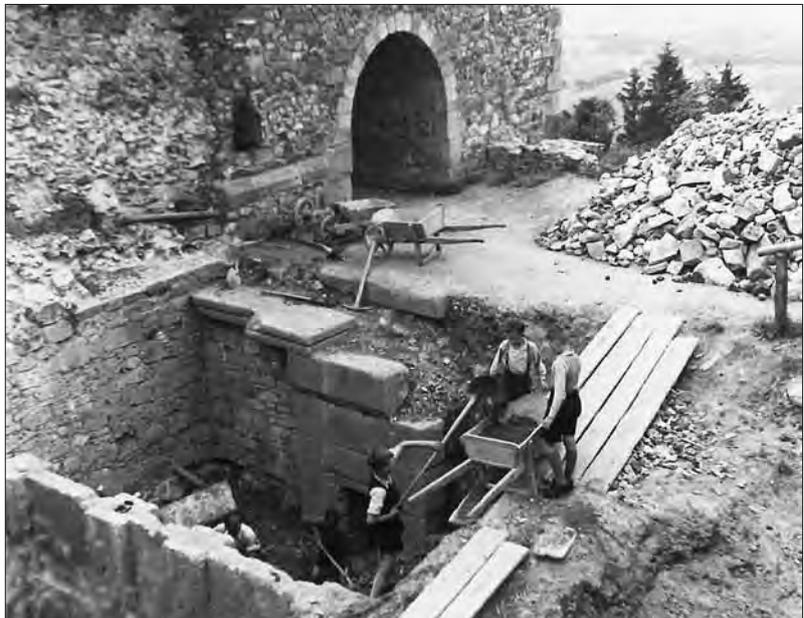
Abb. 4: Teilweise freigelegtes Brunnenhaus. Vorne links: Zisterne; Mitte: ehemaliger Zugang; hinten: neu errichteter Torturm.

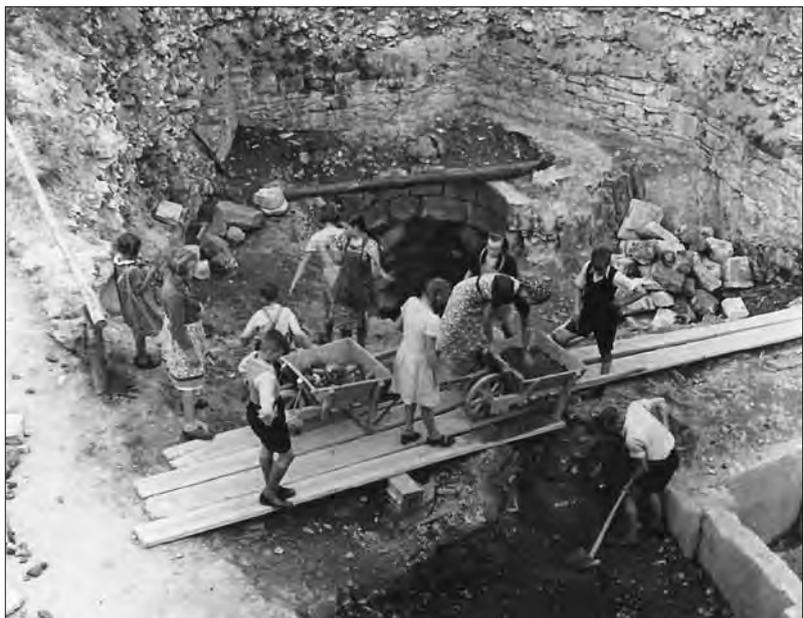
Abb. 5: Teilweise freigelegter Brunnen (Mitte) und Zisterne (vorne rechts).

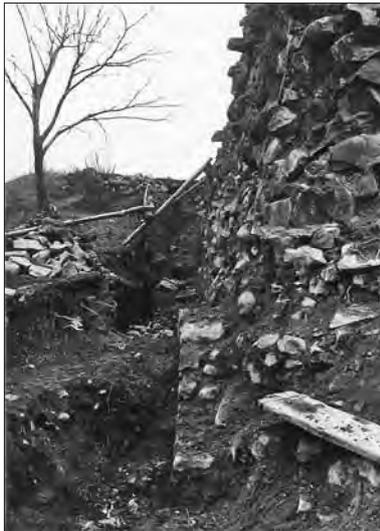
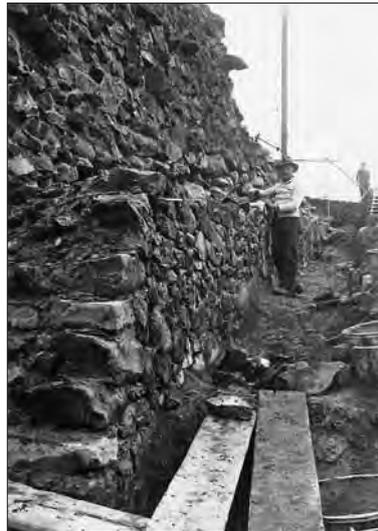
◁ Abb. 6 und 7: Photos der nördlichen (Abb. 6) und südwestlichen (Abb. 7) Flanke der Vorburgbefestigung unter dem heutigen Gaststättenbereich; Zustand 1939.

Ein völlig anderes Bild zeichnet sich in Fläche 3 ab. In dieser direkt an der Gaststätte gelegenen Grabungsfläche konnte eindeutig das Kernmauerwerk der Befestigung ergraben werden (Abb. 13); auffällig ist hier, dass die äußere Mauerschale vollkommen fehlt (Abb. 6 und 7). Das Kernmauerwerk besteht aus unregelmäßigen und ungeordnet verbauten Basaltsteinen, die in verhältnismäßig weichen, sandigen Mörtel gesetzt sind. Über die absolute Dicke des Mauerwerks in diesem Bereich kann keine abschließende Aussage getroffen werden, da es über die Grabungsgrenzen hinausgeht; ungeachtet dessen beträgt die Mindestdicke noch 1,1 m und weist eine erhaltene Mindesthöhe von 0,55 m auf. In diesem Ausschnitt verläuft die Mauer geradlinig in Verlängerung der Außenmauer von unterhalb der Gaststätte weiter, sodass zumindest hier eine klare Aussage über den Zustand und Verlauf der Vorburgbefestigung getroffen werden kann.

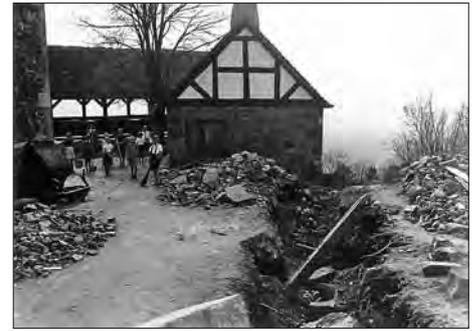
△ Abb. 8: Fertiggestellter Gaststättenbereich und massive Bodeneingriffe im Bereich des heutigen Parkplatzes.

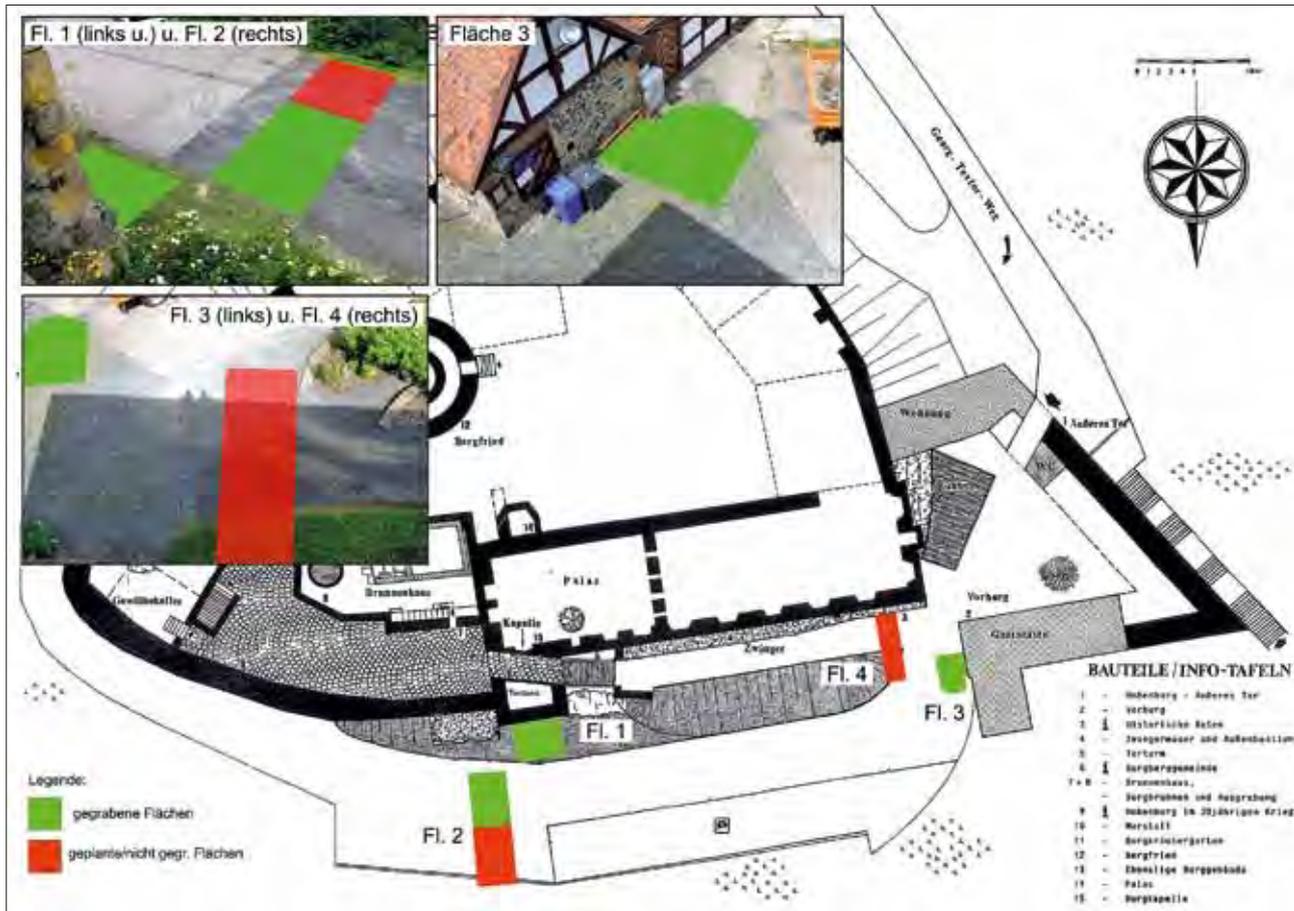
Abb. 9: Lage der Grabungsflächen 2014 im Vorburgbereich.

Bedingt durch die Zufahrtsstraße, den Parkplatz sowie die Versorgungsleitungen (Kanalisation, Fettabscheider der Gaststätte etc.) war die Auswahl der Grabungsflächen stark eingeschränkt (Abb. 9). Nichtsdestotrotz wurden die vier geplanten Flächen so gelegt, dass man alle relevanten Punkte abdecken konnte. Fläche 4 war aus zeitlichen Gründen nicht mehr bearbeitbar, was jedoch der Fragestellung keinen Abbruch tat, da sie von Anfang an als Ausweichfläche gedacht war, sollte diese noch benötigt werden. Da jederzeit die Zufahrt zur Gaststätte und zum Parkplatz gewährleistet werden musste, ist Fläche 2 kleiner ausgefallen als zu Beginn geplant; eine spätere Erweiterung bei gleichzeitiger Verfüllung der gegrabenen Hälfte, um dort die Zufahrt zu ermöglichen, war dann ebenfalls aus zeitlichen Umständen nicht mehr gegeben.

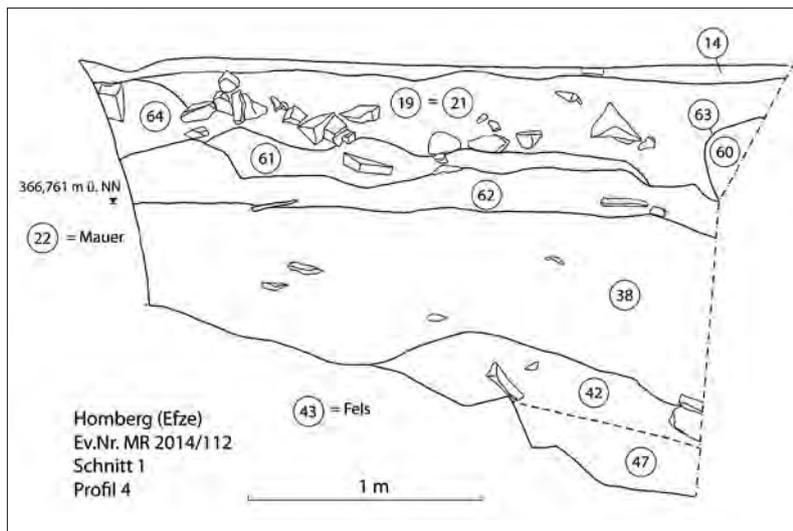
Abb. 10: Ostprofil von Fläche 1 (Prof. 4). Befund 38 liefert durch eine Ajax-Spülmittelflasche mit dem Vermerk „Biologisch abbaubar gemäß Detergentien-Gesetz vom 5.9.1961“ einen terminus post quem.

In Fläche 1, welche unmittelbar am Fuß des Torturms lag, kam in der Südostecke bereits 20 cm unter der Oberkante der anstehende Basaltfels zum Vorschein, der nach Nordwesten steil abfällt. Am tiefsten Punkt hatten sich noch wenige Reste mittelalterlicher Schichten aus dem 14. und 15. Jahrhundert erhalten (Profil 4, Befunde 42 und 47) (Abb. 10).²² Insgesamt war in dieser Fläche die Stratigraphie jedoch tiefgreifend gestört, sodass sich hier keine weiteren Aussagen zu einer möglichen Befestigung treffen lassen.

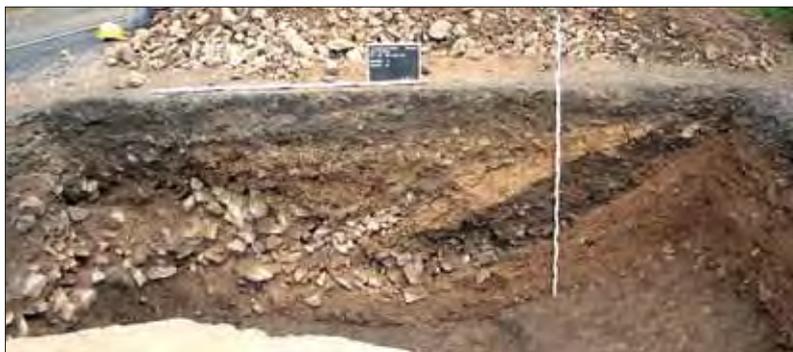
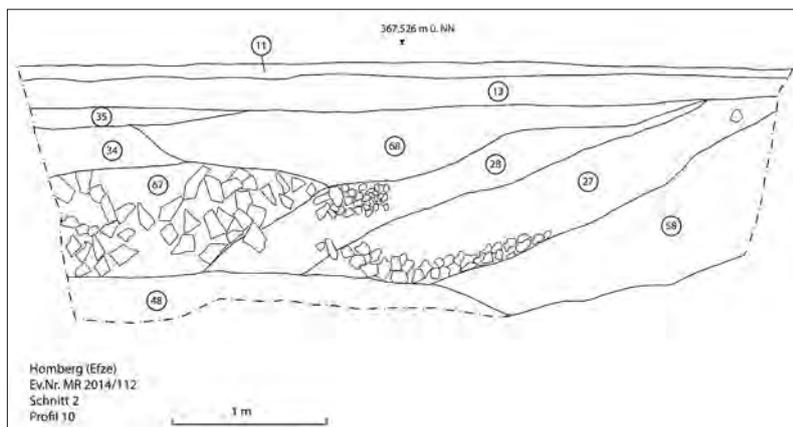
Abb. 11 und 12: Photo und Umzeichnung des Ostprofils in Fläche 2 (Prof. 10).

Die Stratigraphie in Fläche 2 unterscheidet sich grundlegend von der in Fläche 1, wobei diese unmittelbar nebeneinanderliegen (Abb. 11 und 12). Auffällig ist hier, dass sich die rezenten Störungen auf den Straßenbelag und seine 10–15 cm starke Schotterung beschränken (Prof. 10, Befunde 11 und 13). Darüber hinaus folgen – von einem fundleeren Bereich unklarer Zeitstellung (Prof. 10, Befunde 35 und 68) – drei mittelalterliche Schuttschichten (Prof. 10, Befunde 27, 28 und 58; 14./15. Jahrhundert), die hangabwärts, von der Burg weg, orientiert sind und auf einer kompakten Planierschicht, ebenfalls des 14./15. Jahrhunderts, aufliegen. Interessant sind hier zwei Befunde (Prof. 10, Befunde 34 und 67), die im Norden anschließen, anhand des Keramikspektrums ins 16. Jahrhundert datieren und überwiegend aus mit Sand vermengtem losen Geröll (Basaltbruch mit Mörtelanhaftungen) bestehen. Möglicherweise lässt sich hier eine Berme oder Aufschüttung der Befestigung fassen. Da nicht abschließend bis an

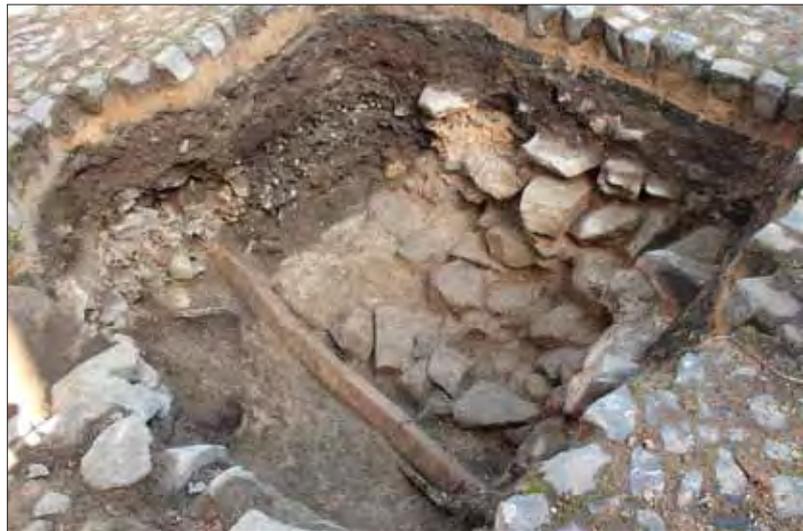
Abb. 13: Erhaltenes Kernmauerwerk mit Störung durch einen Kabelkanal in Fläche 3. Planum 5; Blick in Richtung Nordost.

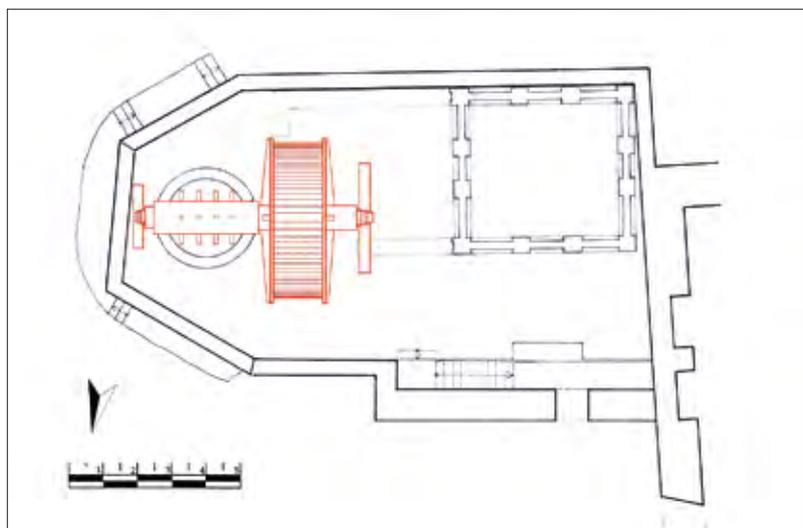
Abb. 14: Grundriss des Brunnenhauses mit Rekonstruktion des Brunnenrads.

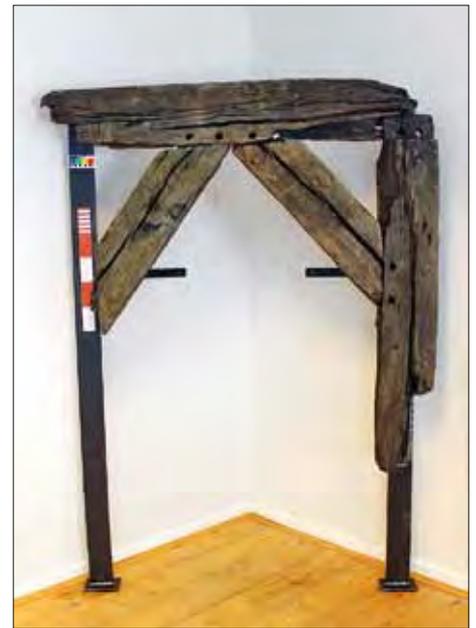
Abb. 15: Im untersten Bereich geborgene Reste der Brunnenradkonstruktion.

Zur Jahreswende 1608/09 kam es wohl zu größeren Problemen, die den Bau stark verzögerten, sodass mit dem Erreichen der endgültigen Tiefe von 150 m um 1611/12 gerechnet wird. Danach erfolgte die vollständige Ausmauerung des Brunnenschachts (Innendurchmesser 2,3 m), die 1613 abgeschlossen war. Mit der Herstellung der benötigten Steine für den Brunnenschacht wurde bereits 1607 begonnen, wie aus einer Baurechnung hervorgeht.²⁶ Bis spätestens zum Jahr 1616 musste aus Platzgründen die brunnennahe Zisterne bis auf die Bodenplatten und Reste der Wandungsfundamente gezielt abgebaut worden sein, um einem Fördermechanismus in Form eines Brunnenrads zu weichen (Abb. 14 und 1, B). Hinweise auf das Brunnenrad finden sich in Amtsrechnungen der Jahre 1616 und 1619,²⁷ in denen mehrere Ausgabenposten dafür bezeugt sind. Zum einen wurden dem Pförtner von Spangenbergk „1 fl [Gulden] gegeben [...] als er die 2 Esel so er daselbst abgerichtet anhiro geliefert Und im Bronnenrad angeführet [hat und] 14 fl 20 alb geben Chobes [...] zu Relbehausen vor 2 fuder heu Vor die Esel, so das Bronnenrad aufm Schloß treten“,²⁸ zum anderen lassen sich mehrere Posten in der Rechnung von 1619 finden, wonach neben Eselfutter ein weiterer Eselhengst und auch für den Fördermechanismus „*Schmer und Nägel*“ benötigt wurden.²⁹ Reste der Förderkonstruktion, welche der auf der Wülzburg/Bayern in Größe und Form ähnlich gewesen sein dürfte, konnten aus dem Brunnenschacht geborgen werden (Abb. 15).

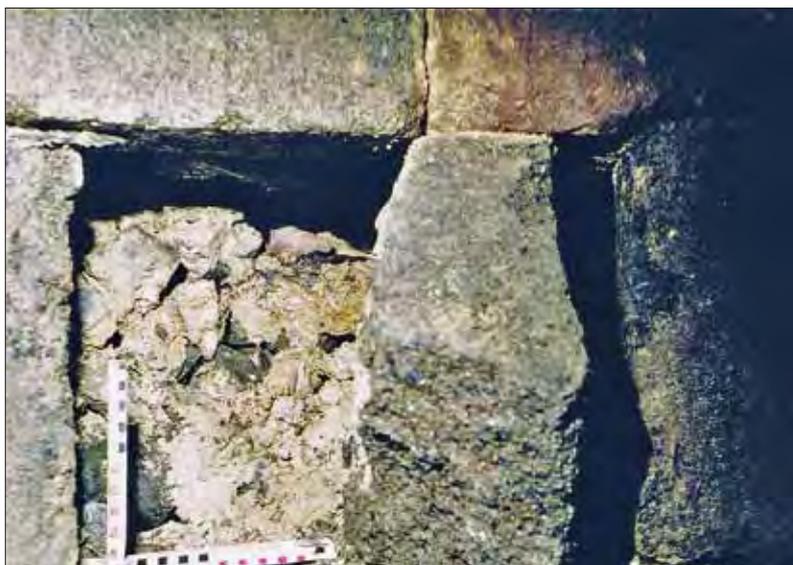
Abb. 16: Hohlraumverfüllung zwischen gewachsenem Fels und Brunnenwandung mit Basaltbruch und Mörtel.

Basaltbruch und Mörtel (Abb. 16) sowie stellenweise mit (grünem) Ton aufgefüllt. Dies geschah, damit die Steine nicht aus dem Ringverband nach hinten herausrutschten und dadurch die Stabilität des Mauerwerks gefährdeten.³⁷ In einer Tiefe von 101,2–110,7 m fehlt auf einer Breite von 1,5–2 m die Ausmauerung, da hier die flachbehauene Basaltwand zum Vorschein tritt. Womöglich änderte sich an dieser Stelle kurzfristig die Härte des Basalts, sodass die Arbeiter den Schacht hier nicht ohne beträchtlichen Mehraufwand hätten verbreitern können. Dies stellt für die Nutzung des Brunnens aber kein Hindernis dar, auch in der umliegenden Ausmauerung zeigen sich keine Beeinträchtigungen der Statik.

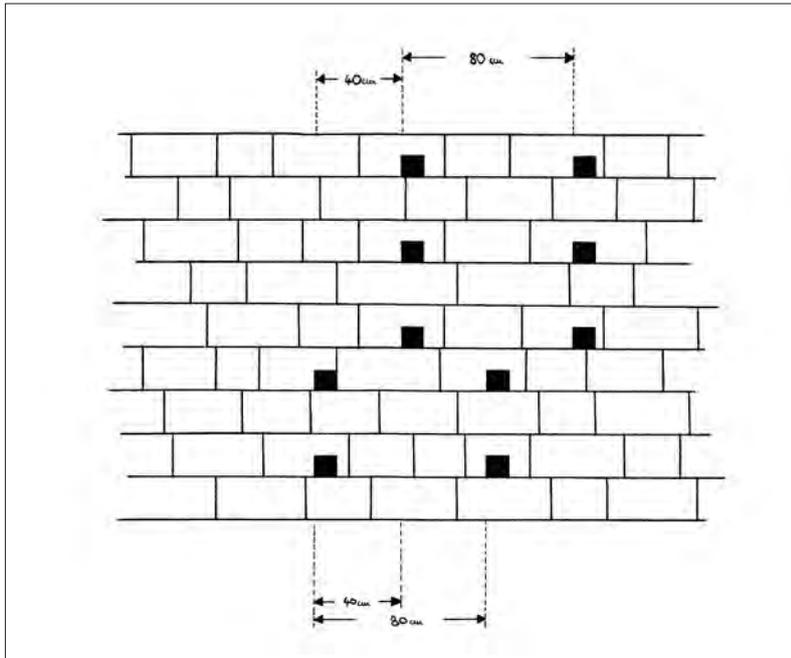
◁ Abb. 17: Schematische Zeichnung des Rüstlochversatzes zwischen Lage 113 und 114 nach Grabungsbuch.

Mit Beginn des „Aufmauern[s] des Schachtes muss[te] das Schachtgerüst Zug um Zug zurückgebaut werden; im Gegenzug sind im Brunnenschacht Arbeitsbühnen neu zu installieren [gewesen], von denen aus die notwendigen Handreichungen beim Einbau der großen Quader getätigt werden [konnten].“³⁸ Von diesen Arbeitsbühnen zeugen heute noch die Rüstlöcher in der Brunnenwand. Die Aussparungen messen 10×10 oder 12×12 cm bei eben dieser Tiefe und beginnen mit Lage 8. Je Arbeitsplattform sind vier Balkenlöcher paarweise (mit Abstand von 80 cm) gegenüberliegend in die Wandung gearbeitet. Bei Lage 113 gibt es eine erste Unregelmäßigkeit in den Lochanordnungen (Abb. 17). Zum einen sind die Paare ab hier um 40 cm nach rechts versetzt,³⁹ zum anderen befinden sich zwischen den Rüstlochpaaren in den Lagen 109/111, 111/113 und 114/116 nur je eine Lage ohne Rüstloch, statt der üblichen zwei (etwa 1,2 m-Abstände). Zwischen Lage 113 und dem Versatz in Lage 114 folgen sie unmittelbar aufeinander. Die nächste Unregelmäßigkeit erfolgt zwischen den Lagen 148–150. Hier befinden sich die Balkenlöcher an der Steinoberkante, sonst immer an der Unterkante. Parallel zur oberen Hälfte der anstehenden Basaltwand befinden sich bei den Lagen 231–245 keine oder nur einzelne Rüstlöcher. Ab Lage 296 wechseln die Löcher oben und unten. Mit Beginn der Sandsteinringe ab Lage 322 (140,5 m) bis zur Sohle enden sie ganz.

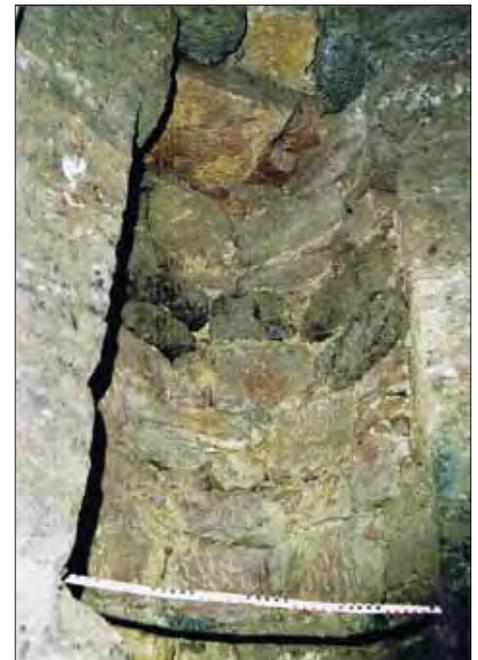
△ Abb. 18: Nische 4 (120,8–122,5 m).

Eine weitere Besonderheit im Mauerwerk stellen sechs voll ausgemauerte Nischen dar,⁴⁴ die sich unregelmäßig verteilt in einer Tiefe von 86,5–142,6 m befinden (Abb. 18). Bei solchen Nischen handelt es sich normalerweise um Schutz- oder Wartungsnischen.⁴⁵ „Die Anlage einer Schutz- [Wartungsnische] ist nur dann sinnvoll, wenn längere Zeit auf einer Ebene gearbeitet werden muss. Das betrifft z. B. die Reinigung des Brunnens. In diesem Fall wird die zugehörige Nische in der Nähe des Grundes eingeplant. Schutz- nischen können aber auch aus unvorhersehbaren Gründen erforderlich werden [...], weil Nacharbeiten anstehen, die mit Materialtransporten im Schacht verbunden sind. Eine solche Schutz- nische deutlich oberhalb des Schachtgrundes könnte also ein Beleg für eine Bauunterbrechung sein.“⁴⁶ Die einzige Bauunterbrechung, die aus den Quellen hervorgeht, entstand aber schon während des Abteufens, so dass die Anlage dieser Nischen während der Aufmauerung auf weitere Probleme hindeuten kann oder einen anderen, uns heute unbekanntem, Zweck erfüllten. Aufgrund der relativ kurzen Zeit, die das Errichten der Wandung in Anspruch nahm, scheinen aber keine weiteren Verzögerungen aufgetreten zu sein.⁴⁷ Als Wartungsnische zur Brunnensäuberung bietet sich Nische 6 auch nicht an, da sie sich 7,4 m über der Brunnensohle befindet. Hinzu kommt, dass sie nachträglich trocken ausgemauert wurde und somit nicht mehr nutzbar war. Das Mauergefüge in diesem Bereich ist zudem sehr gelockert und man sah sich vielleicht bereits kurz nach der Fertigstellung des Brunnens oder noch während der Aufmauerungsarbeiten dazu genötigt, diese Nische zu schließen, um ein weiteres Verschieben der Wandungssteine zu verhindern.

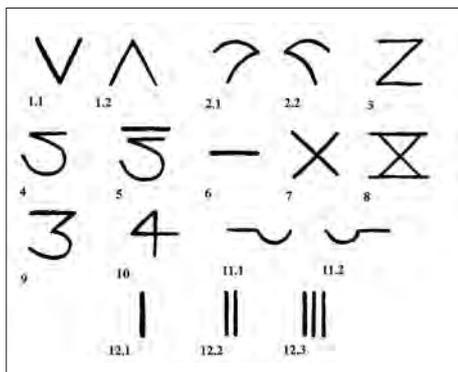
Abb. 19: Alle Formen der Steinmetzzeichen, die im Brunnen dokumentiert werden konnten.

Während der Kontrollbefahrung wurden auch alle Steinmetzzeichen (Zeichen 1.1–12.3) aufgenommen und in tabellarischer Form festgehalten (Abb. 19). Der allgemeine Begriff Steinmetzzeichen lässt sich vor allem in Liefermarken, Steinmetz- und Meisterzeichen sowie verschiedene Arten von Versatz- und Positionszeichen unterscheiden.⁴⁸ Während der Renaissance erfuhren Steinmetzzeichen insbesondere in der zweiten Hälfte des 16. und in der ersten Hälfte des 17. Jahrhunderts eine Blütezeit und bildeten stark abstrakte, vielverzweigte geometrische Formen.⁴⁹ Diese stark ausgeformten Zeichen lassen sich im Brunnen an keiner Stelle nachweisen. Bei den dokumentierten Zeichen handelt es sich um einfache Formen und eventuell noch um arabische (Zeichen 9 und 10) und römische Zahlen (Zeichen 1.1, 1.2 (?), 7 und 8) sowie senkrechte Striche, die in 1er-, 2er- und 3er-Blöcken auftreten. „Die durchschnittliche Größe der Zeichen beträgt etwa 6 cm, die Länge der Striche 4 cm; die Linien sind ca. 1 cm breit und wenige mm tief. Markierte Steine liegen teils direkt nebeneinander, teils beliebig verteilt zwischen unmarkierten; auch in der Abfolge der Steinringe mit oder ohne Steinzeichen ist keinerlei System zu erkennen, wobei höchstens die Häufung der Zeichen im obersten und im untersten Brunnenbereich auffällt und die Häufigkeit der Striche im mittleren Bereich.“⁵⁰ Am ehesten lassen sie sich optisch mit den von Franz Doperé beschriebenen Parteezeichen oder einfachen Steinzeichen vergleichen.⁵¹ Im Brunnen weisen

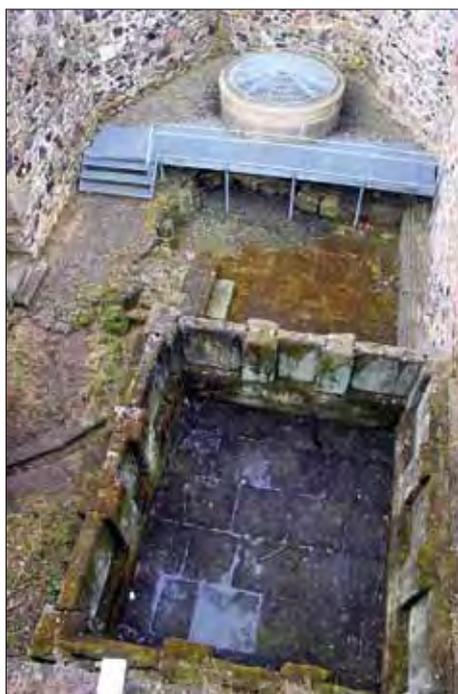
Abb. 20: Heutiger Zustand des Brunnenhauses mit Zisterne und Brunnen.

Nach dem Grabungsende wurde der originale Brunnenschacht aus Sicherheitsgründen um drei Lagen bis auf Brusthöhe aufgemauert, mit einem Gitter sowie einer starken Lampe zur Beleuchtung ausgestattet, sodass er nun ganzjährig besichtigt werden kann (Abb. 20).
