# Der Stackdeich bei Jarßum, Stadt Emden

Sonja König

## Fundumstände und Ablauf der Untersuchungen

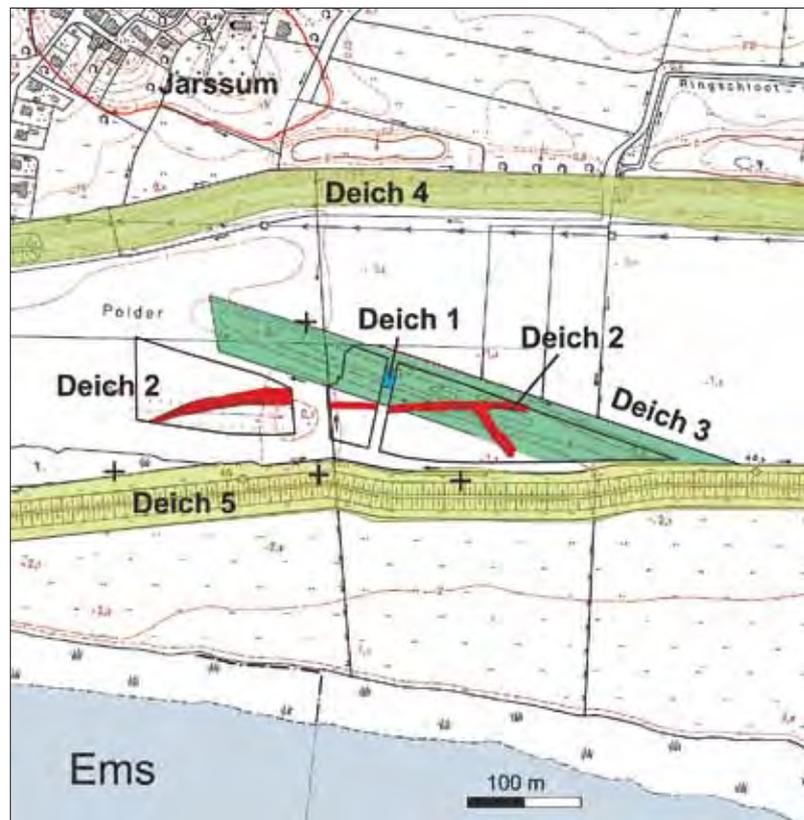
Abb. 2: Frühere Deichlinien (Deiche 1–4), heutiger Emsdeich (Deich 5) und Kleiabbauflächen bei Jarßum. Die Untersuchungsflächen sind schwarz umrandet (siehe Abb. 3).

Das durch den Kleiabbau betroffene Areal bei Jarßum befindet sich zwischen dem aktuellen Seedeich (Abb. 2, Deich 5), der in West-Ost-Richtung verläuft, und dem ca. 200 m weiter nördlich gelegenen Deich aus der Zeit nach 1717 (Abb. 2, Deich 4). Des Weiteren schneidet eine dritte Deichlinie, die jedoch nur noch in kurzen Abschnitten erhalten ist, diesen Bereich diagonal von Südost nach Nordwest (Abb. 2, Deich 3). Aufgrund der Stratigraphie muss sie jünger als der Stackdeich sein. Dieser drittälteste Deich „vor 1717“ war bei Beginn der Untersuchungen noch ca. 1,7 m hoch über dem Umland zu erkennen.

Im Bereich der 2012 und 2013 durchgeführten Ausgrabung lässt sich der Stackdeich auf einer Länge von gut 360 m verfolgen (Abb. 2). Der Deich verläuft in der Westfläche A1 von Nordosten nach Südwesten. Damit führt er am westlichen Ende auf den aktuellen Deich und damit auf die Ems zu, die Struktur ist hier durch die Grenze der Abbauf Fläche nicht weiter zu verfolgen, es ist jedoch kein Abschluss abzusehen. Im östlichen Drittel der Fläche A1 sowie in den Flächen A2 und A3 erstreckt sich die Holzkonstruktion weitgehend parallel zum heutigen Deich. Mit der östlichen Grenze

Vermutlich bereits im 14. Jahrhundert deckte sich die spätmittelalterliche Linie des Emsdeichs zwischen Gandersum und Emden-Borssum etwa mit der Linie des Stackdeichs (Deich 2) und der des heutigen Emsdeichs (Abb. 2, Deich 5),<sup>15</sup> wobei in einzelnen Abschnitten kleinere Abweichungen möglich sind. Der Verlauf der Deichlinie zwischen Jarßum und Gandersum blieb damals im Großen und Ganzen offensichtlich noch stabil. Wie archäologische und historische Quellen zeigen, wurde allerdings im 17. und beginnenden 18. Jahrhundert der gesamte Deichabschnitt zwischen Oldersum und Emden mit Holz zum Stackdeich verstärkt. Erst nach der Weihnachtsflut von 1717 war offensichtlich auch die Linie des Stackdeichs zwischen Borssum und Gandersum nicht mehr zu halten; sie wurde, mit Ausnahme des kleinen Abschnitts vor Petkum, um ca. 200 m zurückverlegt. Die neue Position ist abschnittsweise auch heute noch sehr gut erhalten (Abb. 2, Deich 4). Eine historische Karte von 1806 zeigt den neuen Verlauf und außerdem die Reste des alten Stackdeichs im Außengroden vor Jarßum und Borssum. Zwischen 1750 und 1938 konnte die Deichlinie abschnittsweise wieder emswärts bis auf die heutige Linie vorgeschoben werden, die bis spätestens 1806 bei Jarßum und westlich von Petkum erreicht wurde.<sup>16</sup>

Eine weitere historische Deichlinie verläuft in einem Abschnitt südöstlich von Jarßum zwischen den Deichlinien 4 und 5 als Kleideich 3 und ist im Gelände als Aufhöhung von bis zu 1,7 m über dem Umland noch sichtbar (Abb. 2, Deich 3). Sie wird in den historischen Quellen allerdings nicht erwähnt. Die Auswertung der für dieses Gebiet ältesten großmaßstäblichen Karte, der sogenannten Regemortschen Karte von Johann van Honart aus der Zeit ab 1668,<sup>17</sup> ergab keine Hinweise auf eine Parzellierung, die den weiteren Verlauf dieses Deichs nachzeichnen könnte. Stratigraphisch ist dieser Deich jünger als Deich 2.

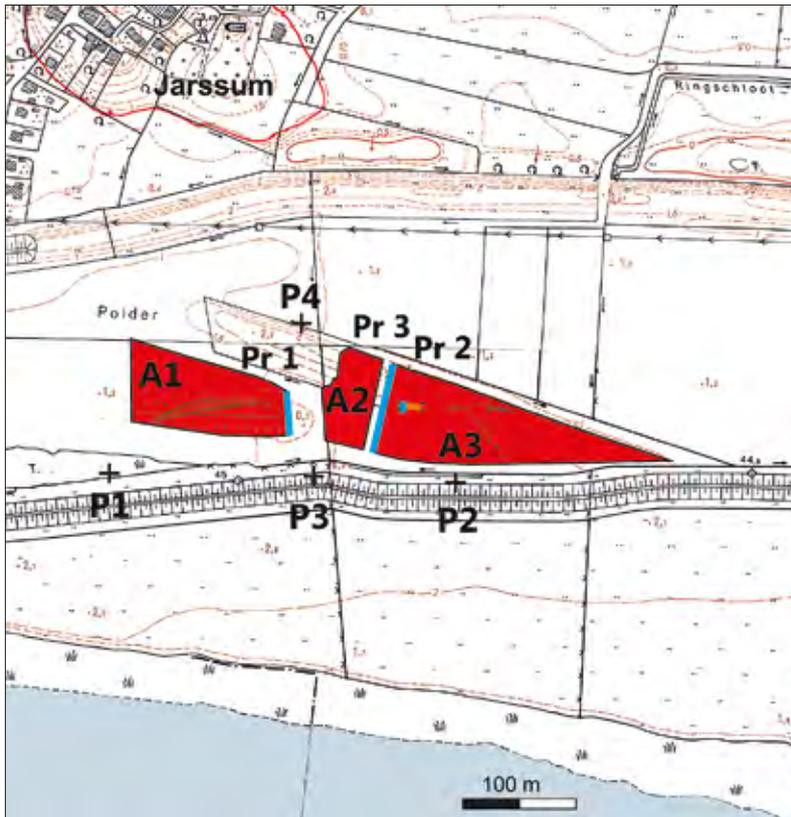
Abb. 3: Lage der Untersuchungs- und Abbauflächen A1, A2 und A3, der Profile 1, 2 und 3, der Detailfläche in A3 sowie der Meßpunkte P1–P4.

dokumentiert (Abb. 3). Im Juli und August 2013 wurden abschließend der Steg zwischen den Abbauf Flächen A2 und A3 sowie das Profil 3 untersucht und dokumentiert. Das Gesamtareal wurde in drei Teilbereiche eingeteilt: die Westfläche A1, die mittlere Fläche A2 und die Ostfläche A3 (Abb. 3). Zurzeit der Meldung der Funde im August 2012 war die Abbautiefe von ca. 1,5 m in allen Flächen bereits erreicht. Ein Anschluss der Stratigraphie an die aktuelle Oberfläche konnte daher nur noch an den Übergängen zu den Rändern der Abbauf Flächen und bei den Profilen erfolgen. Der dokumentierte Status entspricht aufgrund des nicht weiter fortgesetzten Abbaus aber auch weitestgehend dem noch erhaltenen Zustand. Die hölzernen Strukturen sind dabei in einer Höhe von 0 bis ca. 60 cm über der Abbausohle freigelegt worden. Die abgebauten Areale werden in ein Biotop und in Spülfelder umgewandelt. Damit bleiben die Holzstrukturen erhalten.

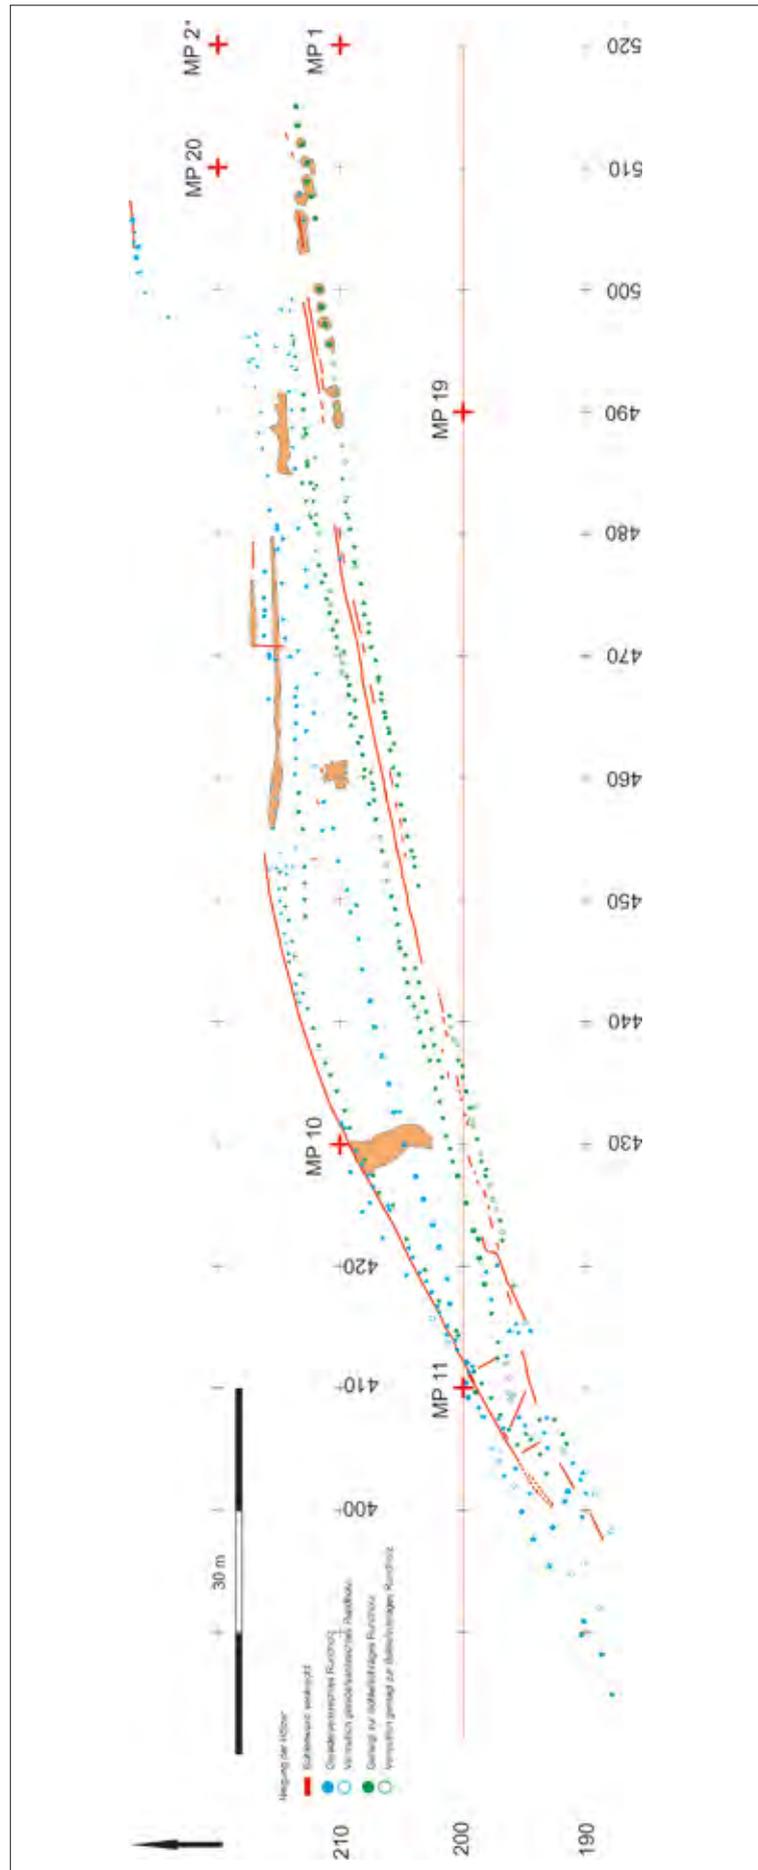
Abb. 4: Aufnahme der Holzbefunde von Deich 2 in Fläche A1 mit Kartierung der Neigung. Rot: senkrechte Bohlenwände; blau: senkrechte Hölzer; grün: schräge Hölzer.

Während der östliche Teil des Stackdeichs (Deich 2) in A1 parallel zum aktuellen Deich und zur Ems verläuft, biegt der westliche, größere Teil in Richtung auf den aktuellen Deich (Deich 5) und damit auf die Ems hin nach Süden ab. Dabei sind innerhalb der Breite der Gesamtkonstruktion zwei Phasen nebeneinander zu erkennen, die im Westende aus einem Punkt entspringen und sich nach dem Umbiegen des Verlaufs mehr und mehr voneinander entfernen. Dabei ist die nördlich verlaufende erste Phase des Stackwerks gebogen (Abb. 4). Die zweite, südliche Phase verläuft in gerader Flucht spitzwinklig auf die Ems zu.

Der typische Aufbau der Holzkonstruktion in der Fläche A1 lässt sich wie folgt beschreiben (Abb. 4–7): Die Holzverstärkungen des Stackdeichs bestehen auf seiner seewärtigen Seite aus zwei senkrecht eingerammten Bohlenwänden, die in einem Abstand von 20–40 cm parallel zueinander verlaufen. Die Bohlen nebeneinander sind knirsch versetzt. Die Hölzer sind zwischen 5 und 10 cm dick und zwischen 30 und 60 cm breit. Die erhaltene Länge der Bohlen wird in der Westfläche A1 mit durchschnittlich 1,5 m angenommen, wie einzelne beim Kleiabbau gezogene Hölzer zeigen. Durch einen gezielten Schurf zur Klärung der Länge der Hölzer kann sie in der Ostfläche A3 mit noch 3,3 m angegeben werden (Abb. 3 und 11), wobei auch dies nicht die ursprüngliche Länge ist, da auch in Fläche A3 die Verbindung von Bohlen und Schrägen an deren oberen Enden nicht erhalten ist. Die zentrale doppelte Bohlenwand wird sowohl land- als auch see-/emswärts von im Winkel von ca. 65° schräg zu den Bohlen eingerammten Holzpfosten von 20–30 cm Durchmesser gestützt. Eine Verbindung zwischen den Pfosten und den Bohlenwänden ist archäologisch nicht nachzuweisen, da in der Höhe kein Holz erhalten ist. Weiterhin treten in einem Abstand von ca. 5 m von der Bohlenwand landseitig senkrecht eingebaute Pfosten von 50–60 cm Durchmesser auf (Abb. 4). Dass diese Stämme mit der übrigen Konstruktion verbunden gewesen sind, zum Beispiel mit Stackankern, kann nicht nachgewiesen werden, ist aber sehr

Während die see-/emsseitige Phase geradezu ein Idealbild der Konstruktion zeigt, weicht die landseitige Konstruktion in Ausführung und Erhaltung ab. Auch der landseitige Schenkel besteht aus einer zentralen Bohlenwand (Abb. 4). Diese stellte sich in der Abbauebene nur an wenigen Stellen als zweischalig dar, im Gegensatz zur südlichen Bauphase. Offensichtlich waren dort die Erhaltungsbedingungen der Hölzer also besser. Auch ist das Muster der schrägen Stützpfeiler hier nicht so einheitlich erhalten. Während eine recht gleichmäßige Reihe von schrägen Pfeilern von der Seeseite her auf die Bohlenwand gerichtet ist, sind nur wenige schräge Stützpfeiler nördlich der Bohlenwand zu verzeichnen. Zudem sind vor allem im östlichen Abschnitt vermehrt senkrechte Pfeiler beiderseits der Bohlen gesetzt worden.

An seinem östlichen Ende zeigte der Stackdeich auf gut 20 m Länge noch stärkere Unregelmäßigkeiten in der eigentlich stringenten Holzkonstruktion (Abb. 4). Die Holzeinbauten erscheinen hier nur noch lückenhaft

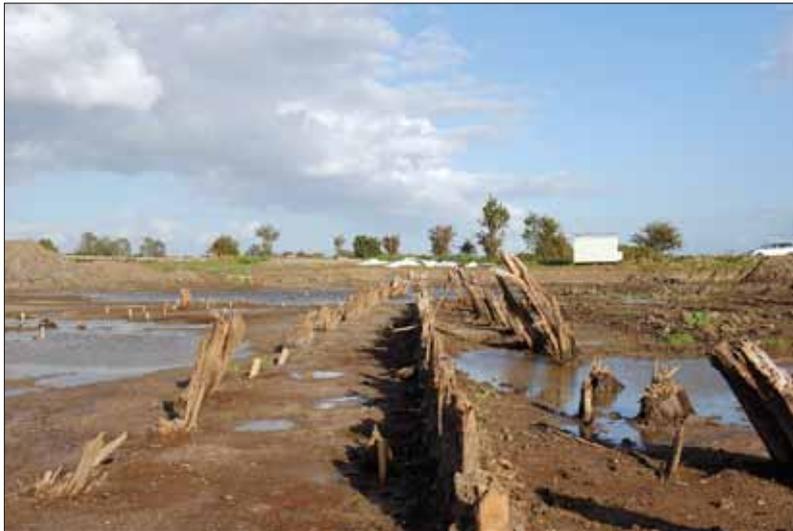
Abb. 5: Der Stackdeich FSt.-Nr. OL2609/5:27, Fläche A1. Blick von Westen.

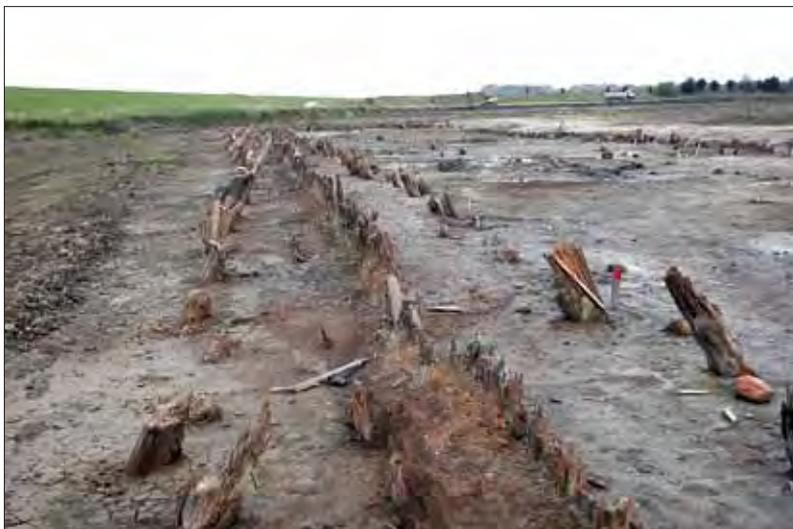
◁ Abb. 6: Detailphoto der Fläche A1, östlicher Abschnitt der Holzkonstruktion von Deich 2. Blick von Osten.

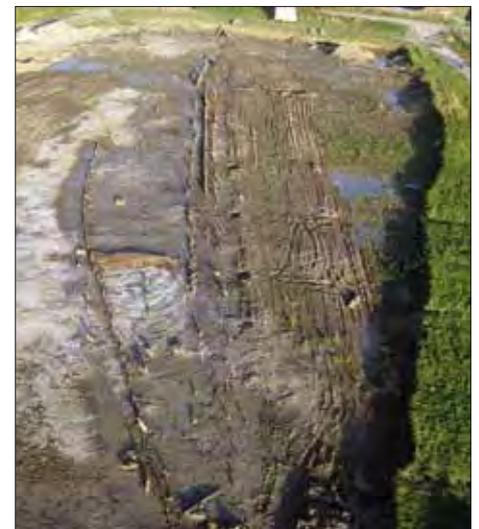
▽ Abb. 7: Oktokopteraufnahme der Fläche A1. Blick von Westen.

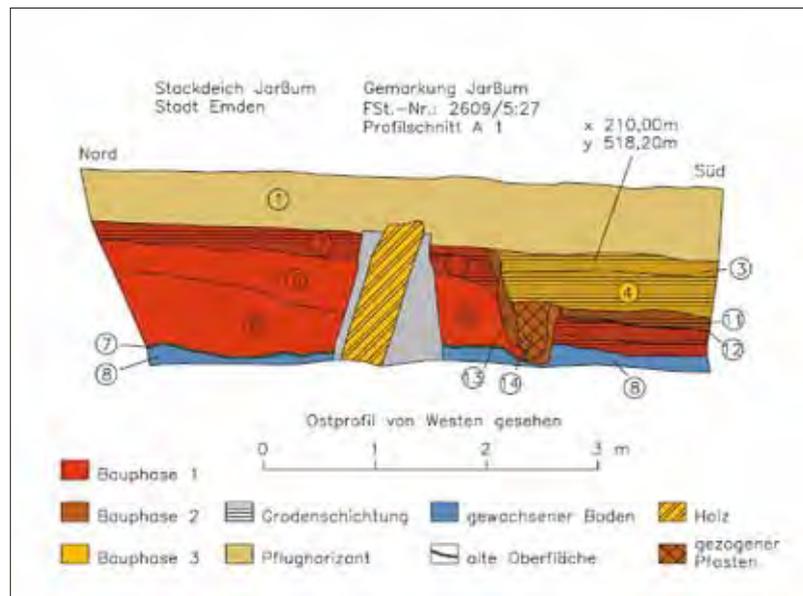
Abb. 8: Profil 1 in Fläche A1 (Nord-Süd). Untergliederung nach Bau- und Überflutungsphasen unter Berücksichtigung auch der Ergebnisse der Korngrößenbestimmung und der Kalkgehalte.

Profil 1, das die Fläche A1 nach Süden hin abschließt, zeigt die stratigraphischen Verhältnisse des Stackdeichkörpers (Deich 2) am östlichen Ende der Fläche A1 (Abb. 9) und die Abfolge der Reparaturmaßnahmen. Im Profil ist die Abfolge von natürlichem Boden, erster Deichbauphase/Deichauftrag, erster Überflutung/Überflutungssedimente, zweite Deichbauphase mit Pfosteneinbauten und organischer Pfostenhinterfüterung, zweite Überflutung/Überflutungssedimente, dritte Deichbauphase/Stackdeich und schließlich dritte Überflutung/Überflutungssedimente und Aufgabe zu sehen.

Annette Siegmüller (NIHK) hat eine dezidierte Auswertung des Profils mit allen zur Verfügung stehenden Analysen und Parametern, zum Beispiel Korngrößenbestimmung, Gefüge, Calciumcarbonat etc. durchgeführt.<sup>3</sup> Die Ergebnisse lassen sich wie folgt zusammenfassen: Bei Profil 1 fiel sehr

schnell auf, dass die dem Deichauftrag zuzuordnenden Schichten von einem mächtigen Horizont mit deutlicher Sturmflutbänderung vollständig überdeckt wurden. Daraus lässt sich schließen, dass der Stackdeich (Deich 2) mehrfach stark überflutet worden sein muss. Deutlich ließ sich die alte Oberfläche erkennen, die durch ein schmales, dunkles und sehr humoses Band gekennzeichnet war (Abb. 8, Schicht 7). Demnach wurde der Deichauftrag auf einer vollständig mit Vegetation bewachsenen Fläche aufgebracht, ohne dass vorher Rodungsmaßnahmen durchgeführt wurden. Entkalkung und Gefüge zeigen, dass diese Oberfläche über einen längeren Zeitraum bestand. Der erste in diesem Profil erfasste Deich 2 wurde als reiner Kleideich in einer relativ ruhigen Phase errichtet, in der die Fläche vollständig mit Vegetation bewachsen war und sich über einen längeren Zeitraum ohne Sedimentablagerung und erosive Prozesse entwickelte. Der fertiggestellte Erddich wurde während seines Bestehens mehrfach vollständig überflutet, wobei es zur Ablagerung von Sedimenten im Deichvorland und oberhalb der Deichaufträge kam (Abb. 8, Schichten 2, 10 und 12). Offenbar als Reaktion auf dieses Geschehen wurde an den Deichfuß eine erste Befestigung aus Holz gesetzt (Abb. 8, Befund 14). Der erste Holzeinbau hatte vermutlich nicht lange Bestand. Wie im Profil zu erkennen, ist das zu dieser Bauphase gehörende Holz gezogen worden, so dass ein verfülltes Pfostenloch blieb. Der Grund für diese Maßnahme sind gelockerte Bohlen, was sich an organischem Material, Treibsel, das sich zwischen dem Deichkörper und dem Holz ablagern konnte, ablesen lässt. Durch den Wellenschlag hatten die Hölzer Spiel bekommen. Die Hinterspülungen drohten den Deich zu zerstören. Daher wurde die erste Stackdeichlinie durch eine doppelte Bohlenreihe ersetzt, bei der die landseitige Zeile in statt vor den Deichfuß gesetzt wurde. Dieser Deich war häufigen zumeist ruhigen Überschwemmungen, aber auch einzelnen starken Sturmflutereignissen ausgesetzt, die direkt gegen den Deich/das Holz prallten (Befunde 3 und 4). Ein ganz anderes Problem war die sukzessive Aufhöhung des Vordeichgebiets, die wahrscheinlich mit steigenden Wasserständen einherging. Dieser natürliche Prozess wird an einem bestimmten Punkt zur massiven Erhöhung des Deichs oder zu seiner Aufgabe geführt haben. Da das Hinterland durch den Deichbau von der Sedimentzufuhr abgeschnitten war, dürfte es zumindest phasenweise deutlich niedriger gelegen haben als das Deichvorland. Dies führte dazu, dass im Fall eines Deichbruchs oder schon seiner massiven Überspülung große Mengen von Salzwasser hinter dem Deich verblieben und nur mit Mühe abgeleitet werden konnten. Hierin konnte ein Grund für die Aufgabe

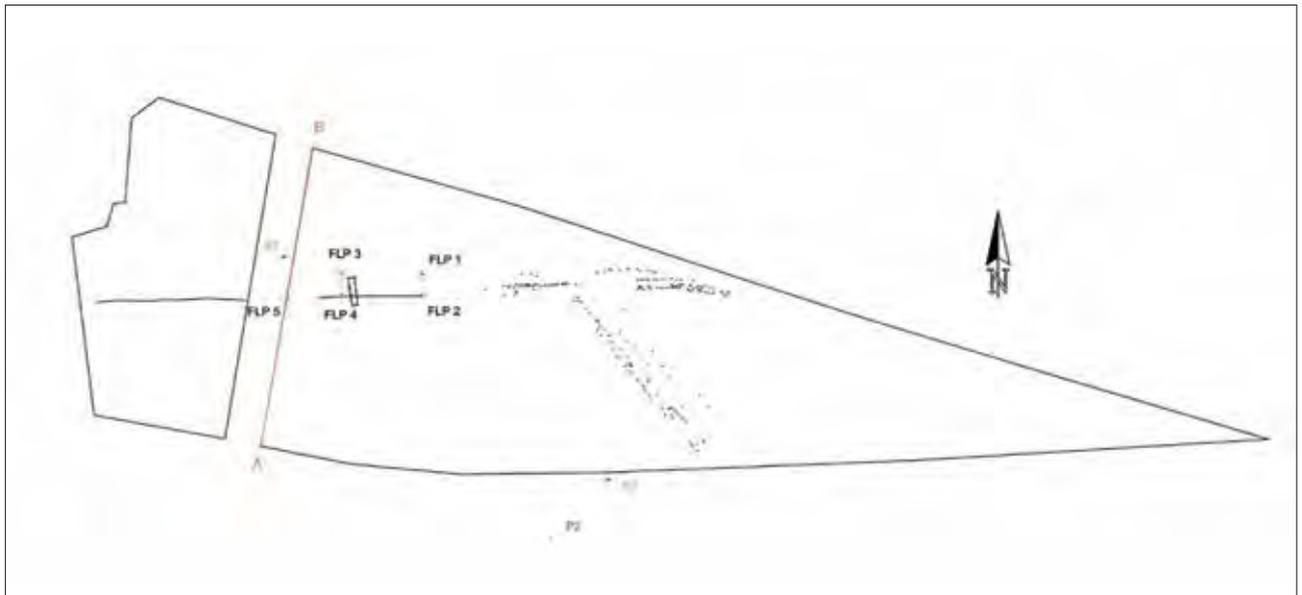
Abb. 9: Kartierung der Holzbefunde in Fläche A3.

Die Hauptlinie des Stackdeichs verläuft auch in Fläche A3 weiter parallel zur Ems und zum aktuellen Deich (Deich 5) von West nach Ost. Daneben zeigt sich in der Fläche ein geradliniger Abzweig im Winkel von ca. 60° nach Südosten auf die Ems zu (Abb. 9). Es handelt sich hier offensichtlich um ein Strombauwerk, wie aus historischen Quellen deutlich wird. Die Erhaltungsbedingungen in der Ostfläche A3 waren schlechter als in der Fläche A1. Zahlreiche Pfosten konnten nur noch in Form von Hohlräumen/Verfüllungen festgestellt werden. Die Bohlenwände waren nur in Teilen der Fläche sichtbar. Eine Detailaufnahme der „Musterkonstruktion“ in Fläche A1 wurde daher auf einer Fläche von 13×8 m in der östlichen Fläche A3 überprüft.

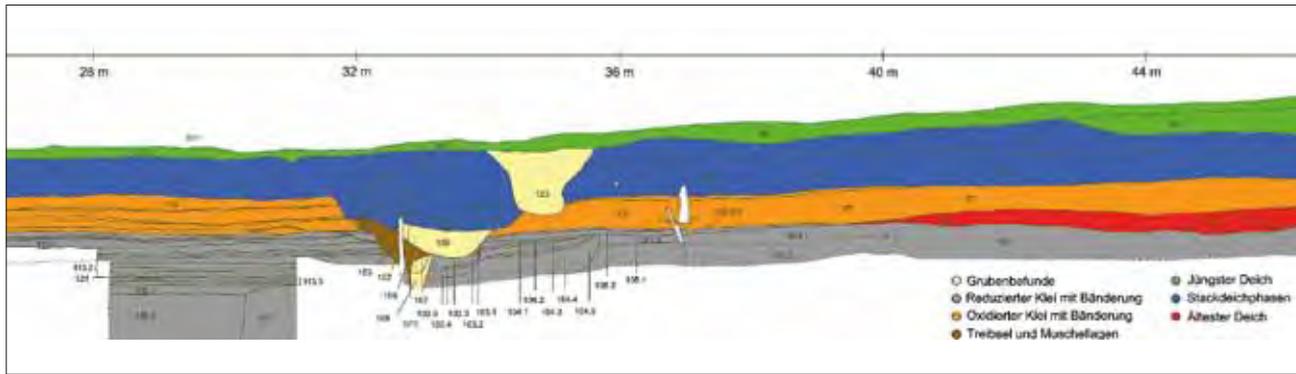
Abb. 10: Profil 3 in Fläche A3 (Süd-Nord). Untergliederung nach Bau- und Überflutungsphasen unter Berücksichtigung auch der Ergebnisse der Korngrößenbestimmung und der Kalkgehalte.

Nach Ausgrabung, Untersuchung und Dokumentation der beiden Kleiabbauflächen A1 und A3 sowie der Profile 1 und 2 wurde im Jahr 2013 Profil 3 am Westrand der östlichen Abbaufäche A3 dokumentiert (Abb. 10). Dieses Profil schnitt den noch bis zu 1,7 m über seinem Umland erhaltenen Rest eines Kleideichs (Deich 3). Dieser Deich war ohne Holzbefestigung errichtet worden, verläuft etwa in Richtung von Südost nach Nordwest und überlagert im Bereich des Profils den 2012 im Focus stehenden Stackdeich (Deich 2). Der Kleideich (Deich 3) konnte nicht datiert werden,

Die Gesamtlänge des Profils von Nord nach Süd betrug ca. 70 m, die Profilhöhe im südlichen Vorland des Kleideichs 3 ca. 1,5 m. In seinem nördlichen Teil unter der ehemaligen Krone des Kleideichs 3 hatte das Profil eine Höhe von bis zu 3,5 m. Im Zentralbereich des Profils überlagerte der obertägig gut erkennbare Kleideich (Deich 3) mit seinem seewärtigen Deichfuß den älteren Stackdeich (Deich 2). Im nördlichen Teil des Profils wies der noch vorhandene Auftrag für den obertägig sichtbaren Kleideich 3 unterhalb seiner ehemaligen Krone eine Höhe von bis zu 3 m über der Deichbasis auf. Im unteren Abschnitt des Profils ist zusätzlich der mittelalterliche Deich 1 zu erkennen, der aufgrund der Stratigraphie noch deutlich älter als der Stackdeich (Deich 2) sein muss und möglicherweise zu einer Ringdeichphase gehören könnte (Abb. 10).

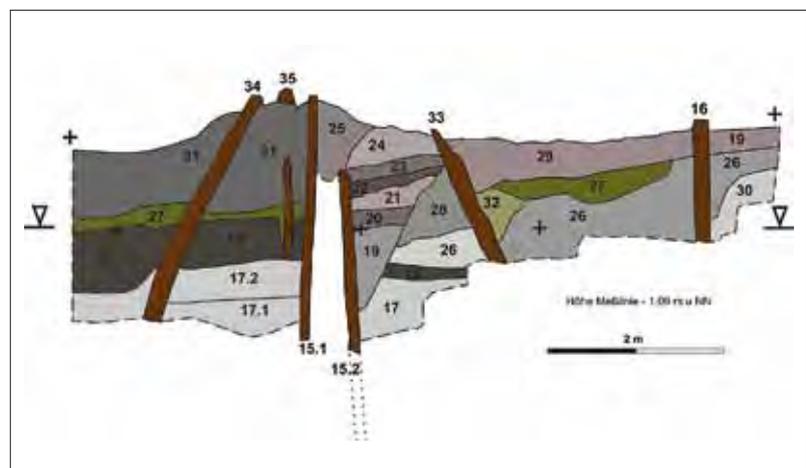
Abb. 11: Profil 2 (Süd-Nord) in Fläche A3.

Die erhaltene Tiefe der Bohlen beträgt in der Westfläche A1 1,5 m, wie einzelne beim Kleiabbaubau gezogene Hölzer zeigen. Durch einen mittels Bagger angelegten Profilschnitt 2 (Abb. 11) kann sie in der Ostfläche A3 mit 3,3 m sicher angegeben werden. Neben der beiderseitigen Ansicht der Bohlenwände (Abb. 11, Befunde 15.1 und 15.2) konnte so auch die Konstruktion der Wände auf beiden Seiten überprüft werden. Weiterhin wurden aus den Bohlen vier <sup>14</sup>C-Proben entnommen. Neben den beiderseits schräggestellten Pfosten (Abb. 11, Befunde 33 und 34) ist in diesem Bereich auch ein senkrechter Pfosten (Abb. 11, Befund 16) in einem Abstand von ca. 4 m nördlich der Bohlenwand angeschnitten. Im Profil ist weiterhin zu erkennen, dass die Baugrube für die doppelte Bohlenwand (Abb. 11, Befund 15) durch die alte Oberfläche (Befund 18: Klei, braun, humos, Feinsandbänder) hindurch in den anstehenden Boden (Befund 17: Klei, grau, Feinsandbänder) eingegraben wurde. Der unterste Bereich der Bohlenwand wurde jedoch gerammt, dort ist keine Baugrube mehr zu erkennen. Die Kleiaufträge landseitig von der Bohlenwand und die erkennbare Baugrube zeigen auch, dass bereits vor dem Bau der Bohlenwand ein Deich bestand (Abb. 11, Befunde 26–30 und 32, diverse Kleiaufträge). Auch die Baugrubenverfüllung weist eine Zweiphasigkeit auf. Die landseitige Verfüllung mit den Befunden 19–24 (Kleipakete in Wechsellagerung mit Feinsandbändern) ist älter als die Verfüllung Befund 25 zwischen den Bohlen. Sie zeigt zudem durch Eintrag von Feinsandbändern, dass es während des Offenliegens der Baugrube zu mindestens drei Überflutungen kam. Die Beanspruchung der Konstruktion durch das Seewasser ist wiederum auf der Seeseite zu erkennen. Während als Befund 27 wohl Reste des möglicherweise noch nicht durch Holzeinbauten geschützten Deichkörpers einer frühen Deichphase verrutscht, verspült oder zertreten sind, wurde von der See her in Form von Befund 31 Klei in Wechsellagerung mit Überflutungsbändchen aufgespült.

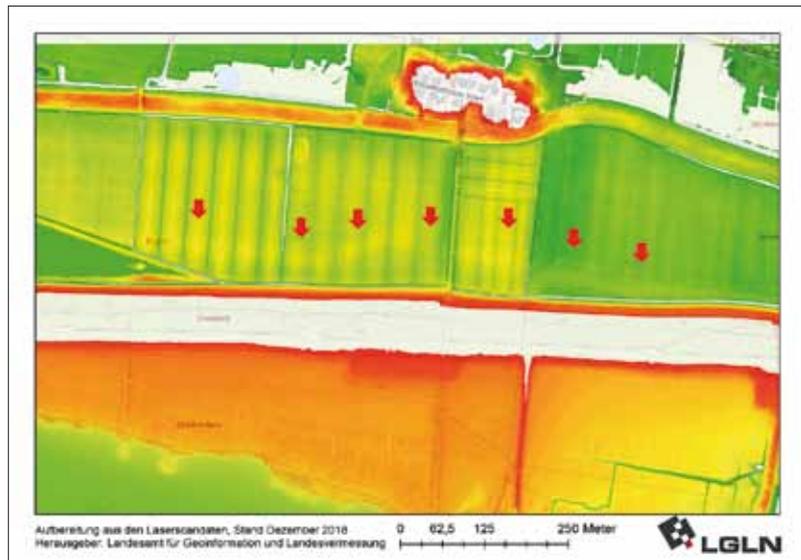
Abb. 12: Der weitere Verlauf des Stackdeichs in östlicher Richtung im Airborne Laserscan.

Der weitere Verlauf des Stackdeichs ist vor allem als aufgegebener und verfallener „Holtz Deich“ in der Karte der Deichlinien an der nördlichen Emsseite von um 1778 dargestellt.<sup>26</sup> Der Versuch, den Verlauf durch geophysikalische Methoden weiter zu verfolgen, scheiterte. Erst die Airborne Laserscanaufnahme des Landes Niedersachsen und die Auswertung des Bereichs durch J. Keilmann, Landesamt für Geoinformation und Landesvermessung Niedersachsen (LGLN) Aurich,<sup>27</sup> zeigen den Verlauf nach Osten. Der Deichkörper zeichnet sich im Laserscan als ca. 50 m breite Erhöhung von maximal 18 cm in den Ackerflächen aus (Abb. 12).
