Baumaterial in Zweitverwendung in Böhmen

Eine allgemeine Einleitung und Fallbeispiel Schloss Chvatěruby

Michael Rykl

Fallbeispiel: Das unvollendete Schloss Chvatěruby

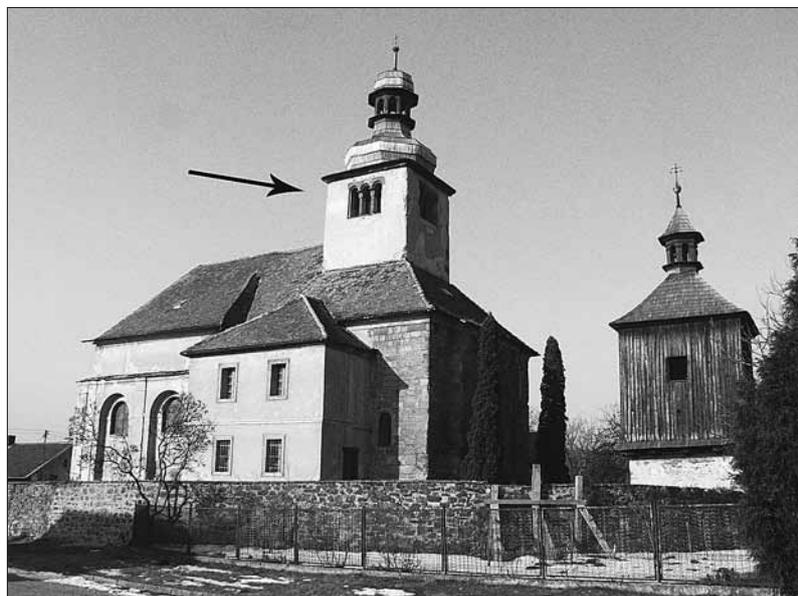
Abb. 1: Zaboří nad Labem, romanische Kirche, im 16. und 18. Jahrhundert umgebaut und erweitert. Aus dem Barockumbau stammt der ganze Turm mit romanischen gekuppelten Fenstern in Zweitverwendung.

Als Poster wurde auf der Tagung von M. Hauserová² die romanische Kirche in Zaboří nad Labem vorgestellt. Die Autorin entdeckte unter anderem, dass die romanischen Fenster aus dem ehemaligen Westturm oder Westwerk stammen, wobei der heutige Turm ein barocker Neubau ist (Abb. 1). In seinem Mauerwerk sind zahlreiche romanische Quader und auch die erwähnten romanischen Fenster als Ganzes zweitverwendet. Die Verwendung der Quader stellt keine Überraschung dar, dagegen zeugen die ganzen gekuppelten Fenster vom Willen, die alte Form des Heiligtums fortzusetzen, obwohl das Zwiebdach der „modernen“ Barockzeit entspricht.

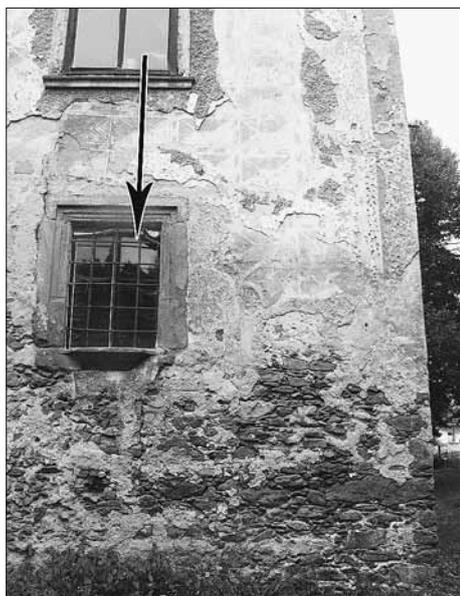
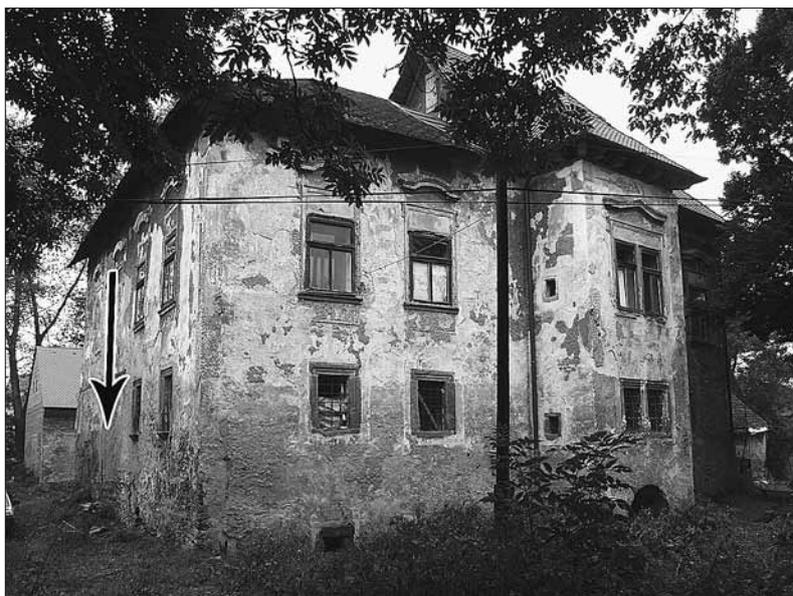
Abb. 2 und 3: Popovice in Mittelböhmen, ehemalige Feste, 14.–16. Jahrhundert. Während des Barockumbaus sind die spätgotischen Fenstergewände aus dem Saal des 1. Obergeschosses in die Wohnung des Verwalters im Erdgeschoss verlegt worden. Rechts neben der neuen Lage des Gewändes im Erdgeschoss sind noch Überreste der Ecklilie in Sgraffito-Technik vorhanden, die zum vorigen Fenster in dieser Stelle gehörte.

Bei einer Wiederverwendung kann das Baumaterial in unterschiedlicher Weise genutzt werden. Zum einen kann eine Einheit vollständig im gleichen Gebäude neu eingesetzt werden, wie es am Beispiel von Popovice³ (Abb. 2 und 3) deutlich wird: die spätgotischen Fenster aus der Bauphase 1546 wurden beim Barockumbau aus dem ersten Obergeschoss als ganze Fenster ins Erdgeschoss versetzt, aus dem „*Piano nobile*“ der Herrschaft in die Wohnung des Verwalters – das heißt nicht nur räumlich, sondern auch gesellschaftlich niedriger. Im Obergeschoss wurden neue Barockfenster eingebaut. Eine Variante dieses Prinzips ist die Wiederverwendung in einem anderen Gebäude, wie zum Beispiel die Translozierung von Fensterlaibungen eines Feudalsitzes in Hofgebäude oder sogar in Gebäude im Dorf. Dieser Prozess kann unter Kontrolle der Herrschaft oder nach Verlassen des Sitzes auch spontan stattfinden. Es handelt sich jedenfalls um eine Bewegung im sozialen Sinn „nach unten“, gleichzeitig oft auch nach unten im Hinblick auf das Gelände.

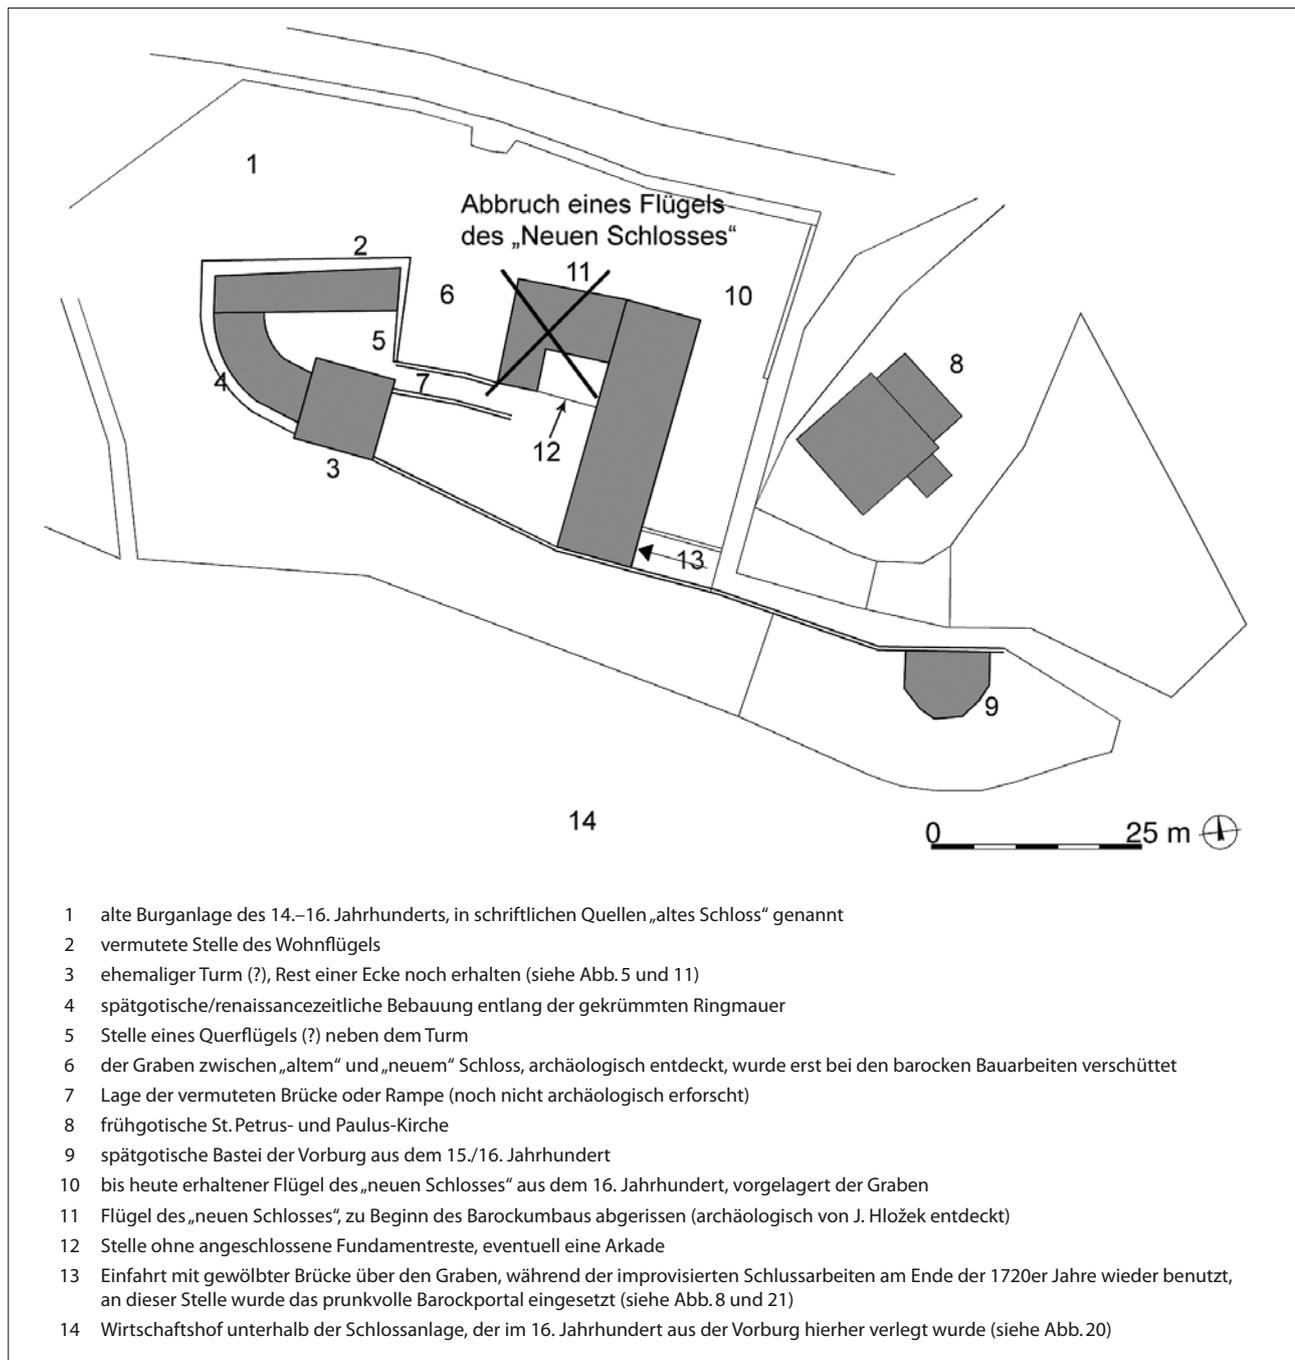
Abb. 4: Chvatěruby in Mittelböhmen, Situation am Anfang des 18. Jahrhunderts und zu Beginn des Umbaus zum Barockschloss.

Im Sockelbereich dieses Teils befindet sich eine große Anzahl von zweitverwendeten Werksteinen.¹² Mehrere davon weisen eine Profilierung mit Randschlag und ausdrucksvoller Rustizierung auf (Abb. 8 und 9). Da dieser Baumeister den Hofflügel des neuen Schlosses abrisst, bietet sich eine Arbeitshypothese: diese Steine – die Rustika-Quader – könnten entweder das ehemalige Hauptportal (anstelle des heutigen) oder das Eingangsportale in den nicht erhaltenen Flügel gebildet haben. Eine weitere Alternative bietet die Annahme eines Arkadenpfeilers oder eine riesige Eckrustizierung. Wenn wir über die Hypothese einer Arkade weiter nachdenken, ist diese in der Ecke des Schlosshofs vorstellbar, in der Lücke im Winkel zwischen den beiden Schlossflügeln (Abb. 4).

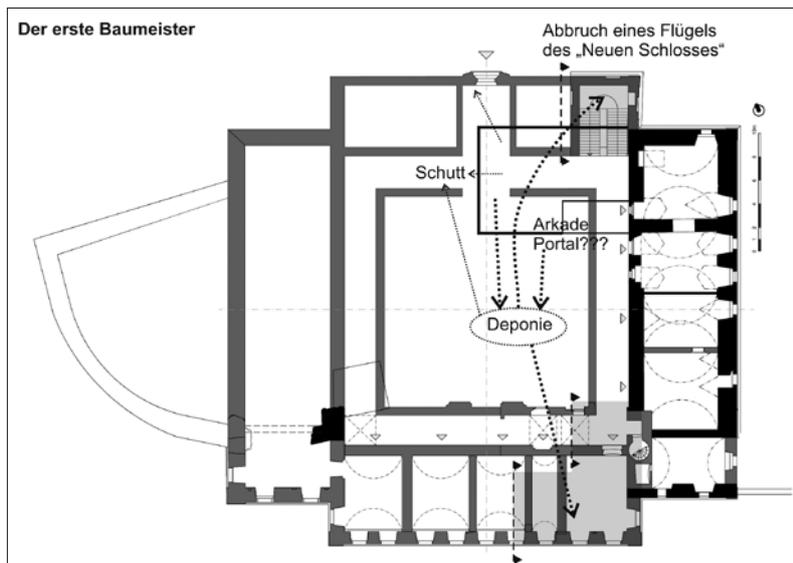
◁ Abb. 5: Idealplan der neuen Schlossanlage, um 1710. Der Umfang der Umbauten des ersten Baumeisters sind grau markiert, im Nordosten liegt die geplante Haupteinfahrt.

Das Schloss sollte als regelmäßige quadratische Anlage mit vier Flügeln, Innenhof und umlaufendem Gang im Hof gebaut werden. Der neue Zutritt sollte von Nordosten erfolgen (Abb. 5). Gegenüber der Einfahrt sollte im ersten Obergeschoss der große Saal untergebracht werden, mit Aussicht über die Moldau. Der Garten (*giardino segreto*) sollte höchstwahrscheinlich die Lage der alten Burg einnehmen, das heißt die Hauptachse biegt nach rechts. Wie schon erwähnt rechnete man von Anfang an mit dem Südost-Flügel des ehemaligen „neuen Schlosses“.

Werksteine wurden nach dem Abbruch im Schlosshof deponiert und dann etwas niedriger – in der Sockelzone des Neubaus – wiederverwendet (Abb. 5 und 6). Mit dem unbenutzbaren Bauschutt wurde der Graben verfüllt. Außer dem Schutt mit kleinen unbenutzbaren Steinen ist dort der Schutt des Kachelofens deponiert, ebenso die abgeschlagenen Putzreste, aus denen deutlich ersichtlich ist, dass noch in zweiten Hälfte des 17. Jahrhunderts eine gewisse Bautätigkeit stattfand. Es handelt sich um Belege für die Bauaktivität dieser Zeit. Einerseits wurden hier Fragmente der Putzflächen mit glatter Oberfläche gefunden, wohl aus der Spätgotik oder Renaissance (das heißt aus der Bauzeit des „neuen Schlosses“), andererseits auch Putz, der eine mit Holz bearbeitete Oberfläche aufweist. Dieser stammt vermutlich aus dem Frühbarock des 17. Jahrhunderts bis spätestens vor 1700.

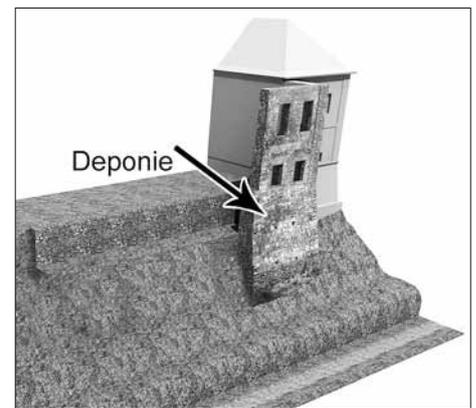
△ Abb. 6: Richtung der Bewegung des Abbruchmaterials im Rahmen der Tätigkeit des ersten Baumeisters. Die schweren Stücke der Rustika sind aus der Deponie in der niedriger gelegenen Sockelzone verwendet (siehe auch Abb. 8–10).

Der erste Baumeister riss den Hofflügel des „neuen Schlosses“ ab und erbaute die Gebäudeteile im unmittelbaren Anschluss an den Südost-Flügel. Es handelte sich um das Treppenhaus im Norden und um einen riesigen, zweiachsigen Teil des Südwest-Flügels oberhalb der Moldau (Abb. 6).

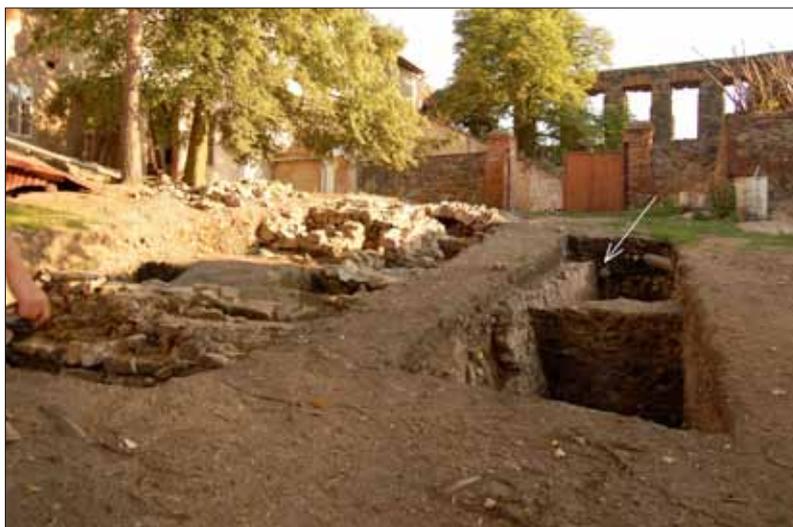
Abb. 7: Blick in Richtung Südwesten über die archäologische Grabung im Bereich des ehemaligen Grabens. Im Hintergrund die riesigen Fenster des nie vollendeteten Saals im 1. Obergeschoss des barocken Neubaus. Links die Fundamente des abganger Flügels des „neuen Schlosses“. Der Pfeil zeigt die Eskarpe des Flügels an der Grabenkante.

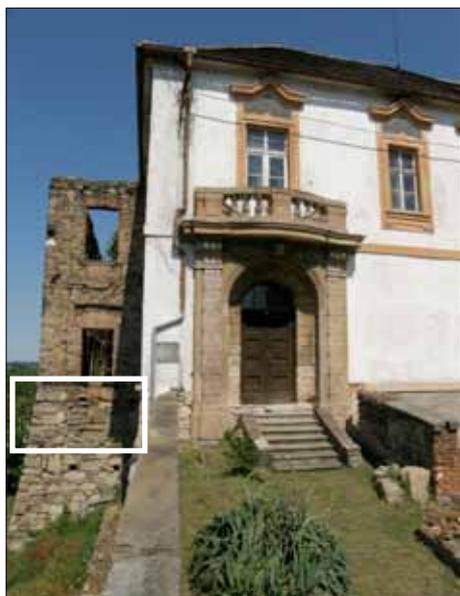
△ Abb. 8: Südliche Ecke des Schlosses. In der Sockelzone des Neubaus finden sich viele zweitverwendete Rustika-Stücke. Das Hauptportal befindet sich an der Stelle der ehemaligen Durchfahrt des „neuen Schlosses“. Die Verkleinerung und die Treppe stammen erst aus dem Jahr 1890.

Das barocke Hauptportal befindet sich heute neben der Südecke des alten Flügels, der im Neubau des Schlosses integriert ist (Abb. 8 und 21), doch seine Lage ist relativ unlogisch. Der innere Gang, schief im Grundriss untergebracht, zeugt von Improvisation am Ende der Bautätigkeit. Die Gestalt des Portals selbst spricht jedoch dagegen – es ist keine Improvisation, sondern ein Meisterstück des Barock, stilistisch zwischen dem Früh- und Hochbarock einzuordnen.

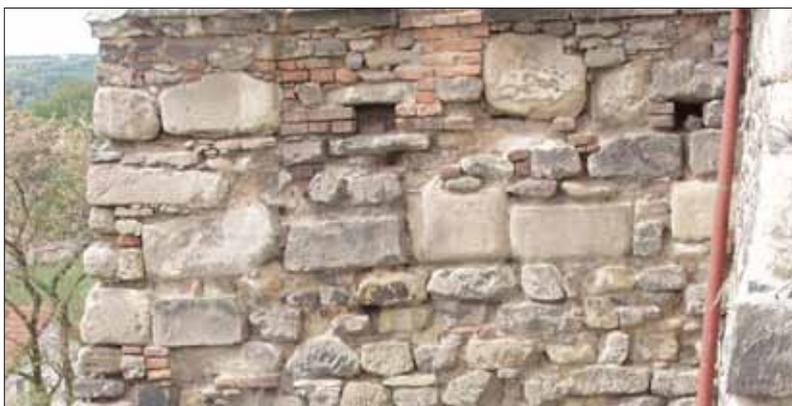
▷ Abb. 9: Detail der Sockelzone des Neubaus (siehe Markierung Abb. 8).

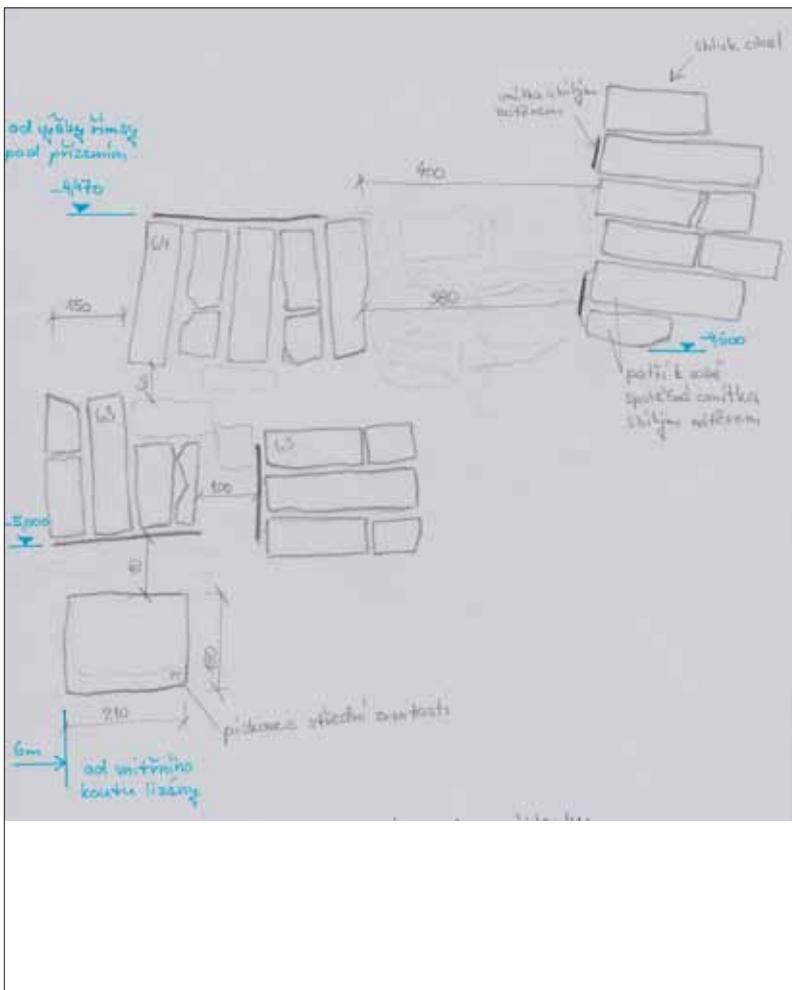
Abb. 10: Westlicher Teil der Südwest-Fassade. Die Linie markiert die Abschnitte, die dem ersten (rechts) beziehungsweise dem zweiten Baumeister (links) zuzuordnen sind. Im rechten Teil der Sockelzone finden sich zahlreiche zweitverwendete Werksteine, darunter auch viele Rustika-Stücke. (Siehe dazu Abb. 5, 6, 8 und 9.)

Unter dem zweiten Baumeister wurde der Bauplan für den Neubau teilweise geändert und der Abbruch der Burg (des „alten Schlosses“) durchgeführt. Der Grundriss des Neubaus blieb wahrscheinlich ohne Änderungen, doch die Fassade sollte anders aussehen (Abb. 10), zum Beispiel waren oberhalb der Fenster im Erdgeschoss keine Gesimse mehr geplant. Statt des durchlaufenden Parapetgesimses der Fenster im Erdgeschoss setzt sich ein Gesims fort, das dem Höhenniveau des Fußbodens im Erdgeschoss entspricht. Gewisse Unterschiede sind auch in der Bautechnologie zu bemerken.¹³ Der zweite Baumeister erweiterte in mehreren deutlich abgesetzten Schritten den Südwest-Flügel zur Moldau hin (Abb. 20). Er setzte die Wiederverwendung des Abbruchmaterials aus dem Renaissance-Hofflügel fort. Ausnahmsweise wurden auch dort die Rustika-Blöcke verwendet (Abb. 12).

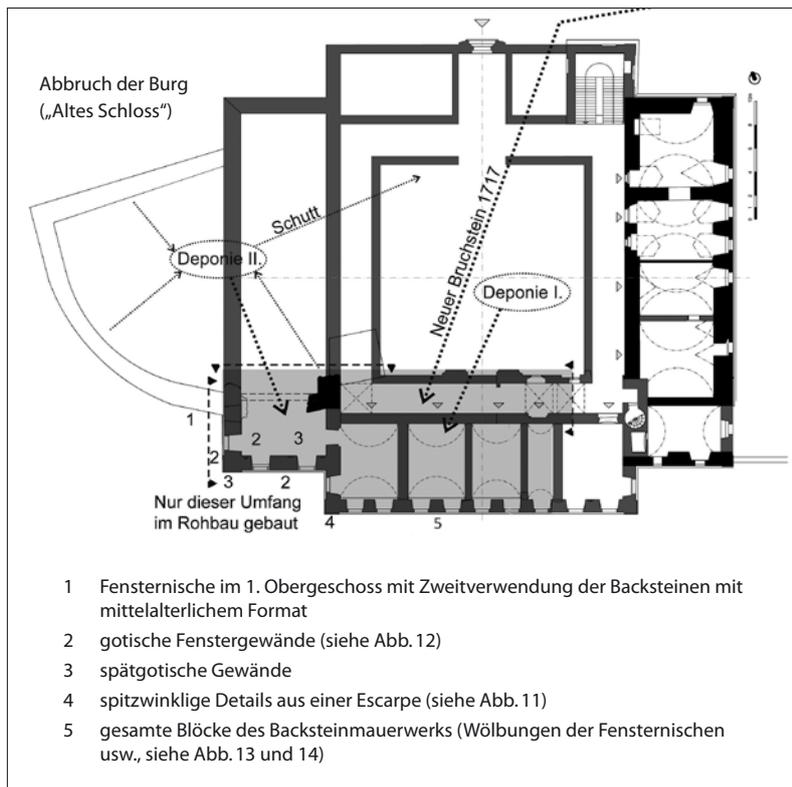
◁ Abb. 11: Grundriss des geplanten Schlosses. Der Umfang der Umbauten des zweiten Baumeisters (um 1717) ist grau markiert.

Abb. 17 und 18: Zweitverwendete Teile gotischer Gewände im Bereich der westlichen Ecke (siehe auch Abb. 11, in der Legende unter Nr. 2). Als Beispiel ein Mittelstab eines ehemaligen Kreuzstockfensters und ein Gewändestück.

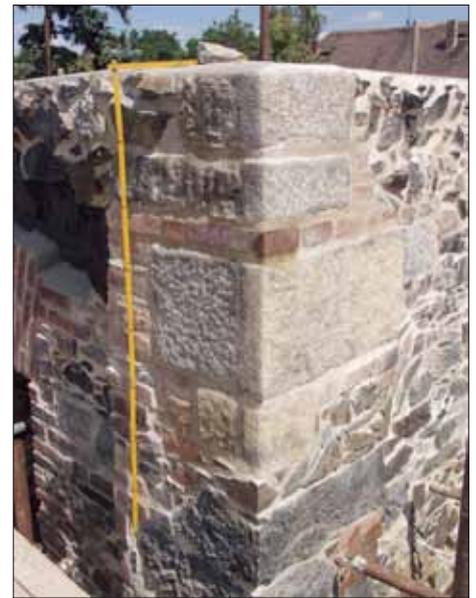
△ Abb. 12: Quader mit Rustika an der westlichen Ecke (zweiter Baumeister).

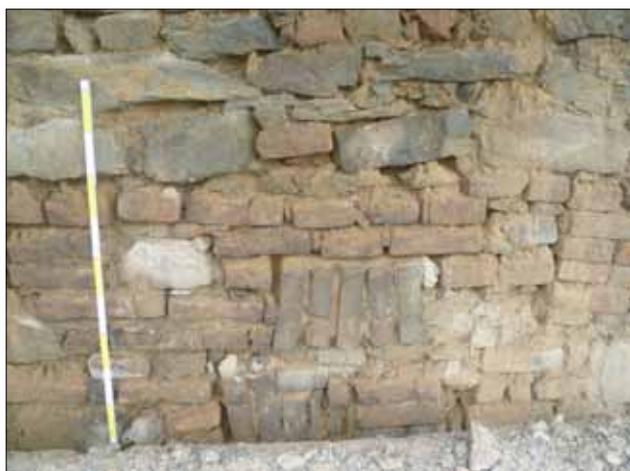
△ Abb. 13: Zweitverwendete Blöcke der ehemaligen Wölbung der Fensternischen im Mittelteil der Sockelzone, vermutlich renaissancezeitlich.

Auffallend sind im unteren Mittelteil der Fassade die Bereiche mit Backsteinmauerwerk, teilweise mit noch anhaftendem Putz, die anstelle größerer Werksteine verwendet wurden (Abb. 13 und 14). Teilweise sind das die ehemaligen Wölbungen der Fensternischen. Ein solcher „Werkstein“ bildet eine Rundung im Backsteinmauerwerk. Das Fragment ist beidseitig verputzt, es handelt sich vielleicht um den Teil einer Attika. Alle diese Fragmente gehören zur Renaissance. Unsicher bleibt dabei, ob sie aus dem „neuen Schloss“ oder aus der jüngeren Bauphase der Burg (dem „alten Schloss“) stammen.

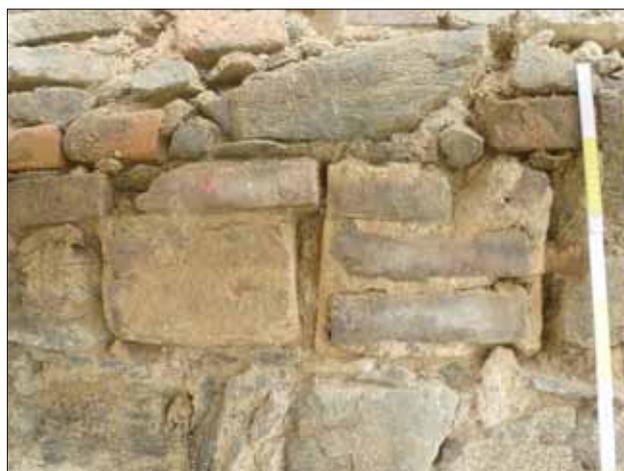
▷ Abb. 14: Teil eines gekrümmten Mauerwerks, beidseitig verputzt mit Kalkfassung. Es handelt sich vermutlich um ein plastisches Teil einer Attika, renaissancezeitlich.

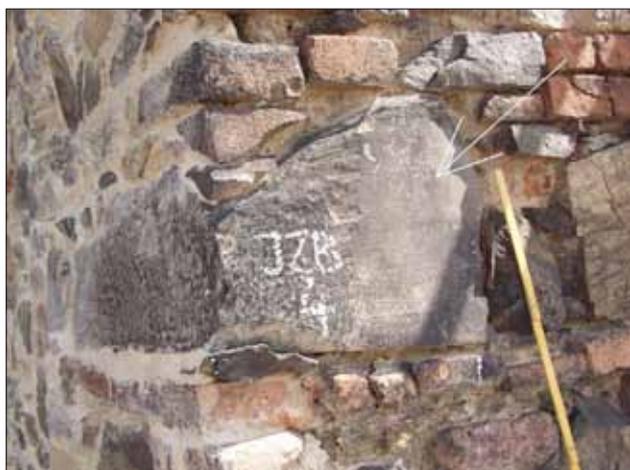
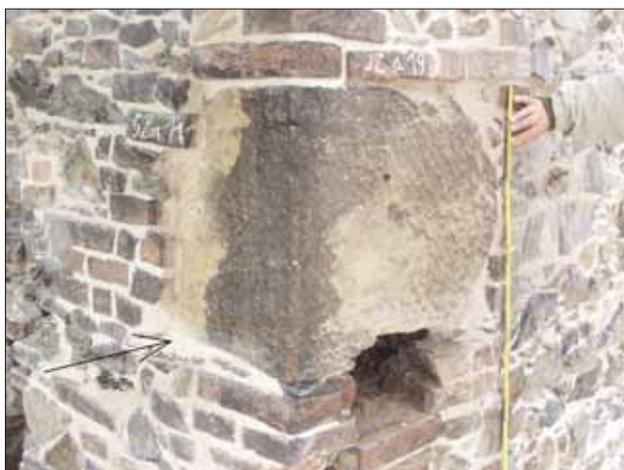
▽ Abb. 15: Spitzwinkliger Werkstein, wahrscheinlich aus einer Eskarpe. Die geglättete Fläche rechts ist die originale Oberfläche (Pfeil), die grobe Bearbeitung stammt von der Einpassung des Werksteins in die rechtwinklige Ecksituation.

▷ Abb. 16: Spitzwinkliger Werkstein, ähnliche Situation wie Abb. 15. In diesem Fall wurde die Ecke jedoch nicht abgearbeitet; auf diese Weise entsteht ein Versprung zur Flucht des Backsteinmauerwerks (Pfeil).

An beiden Westecken befinden sich mehrere Werksteine, deren geometrische Gestalt von der Zweitverwendung zeugt. Diese Steine mit ihrem spitzwinkligen Grund- und Aufriss (Abb. 15 und 16) kollidieren mit dem rechten Winkel der Ecke des Neubaus. Einige überhöhte Flächen sind grob

abgeschlagen. Gleich um die Ecke bildet der spitze Winkel eine Vertiefung, die mit Putz ausgeglichen werden sollte, doch das Mauerwerk wurde nie verputzt. Solche spitzwinkligen Steine müssen aus einem eskarpeartigen Sockel stammen. Einen vergleichbaren Sockel entdeckte die Archäologie als Eskarpe des nicht erhaltenen Flügels des „neuen Schlosses“, der sich in den Graben senkt. Doch die Ecke dieser Eskarpe (im unterirdischen Umfang) ist ohne Werkstein, nur aus Bruchstein gemauert. Falls der Werkstein nicht auf höherem Niveau verwendet worden ist, bleibt noch eine andere Deutung: als Eingangsteil des „alten Schlosses“ (der ehemaligen Burg) nach dem spätgotischen oder renaissancezeitlichen Umbau. In diesem Punkt ist bereits die Frage des Abbruchs der Burg angeschnitten: Der zweite Baumeister brach das Mauerwerk der Burg ab, höchstwahrscheinlich verfüllte auch er den Graben mit dem Schutt.

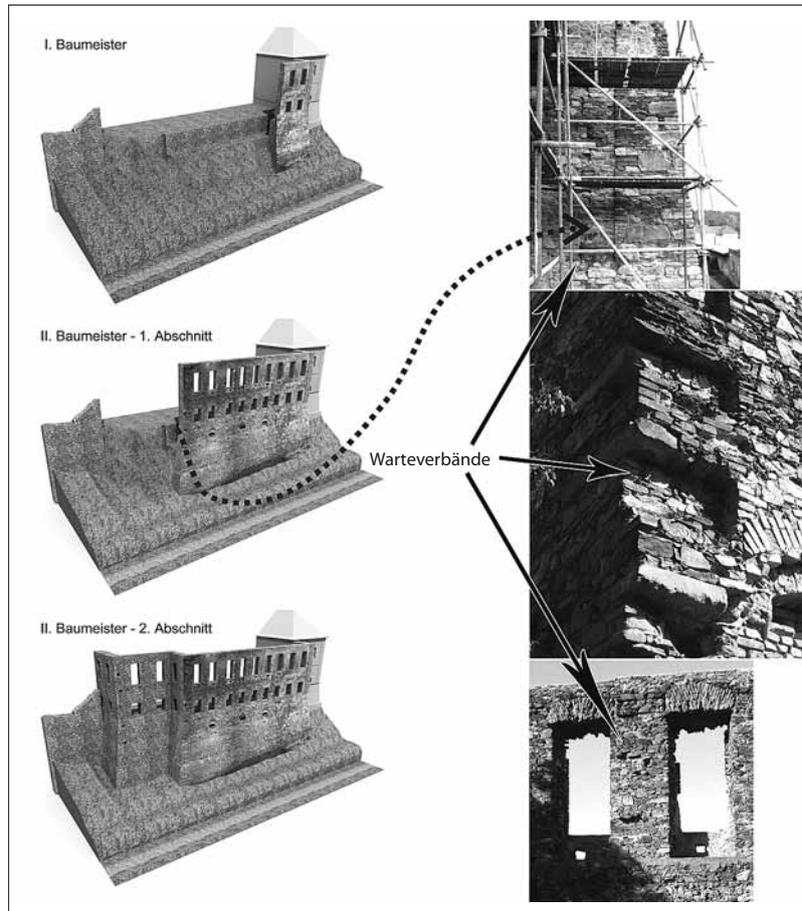
Abb.19: Bauabschnitte der „Schauseite“ der Burg (erster und zweiter Baumeister) und Wartebänder im Mauerwerk.

Die Aufgabe der beiden Baumeister war sicherlich, den Neubau als solchen sichtbar zu machen. Ein Ergebnis der Bauforschung ist, dass die beiden Baumeister zuerst nur die Außenwand zum Fluss hin erbaut und mit Warteverbänden den Anschluss der Innenwände vorbereitet hatten (Abb. 19), erst dann kamen (oder sollte kommen) ein Teil des Nordwest-Flügels und die Quermauern im Innenraum zur Ausführung. Einige der Innenwände sind erkennbar nie erbaut worden. Ebenso haben sich auch beide Baumeister an dem kleinen Fragment des Hofgangs beteiligt.

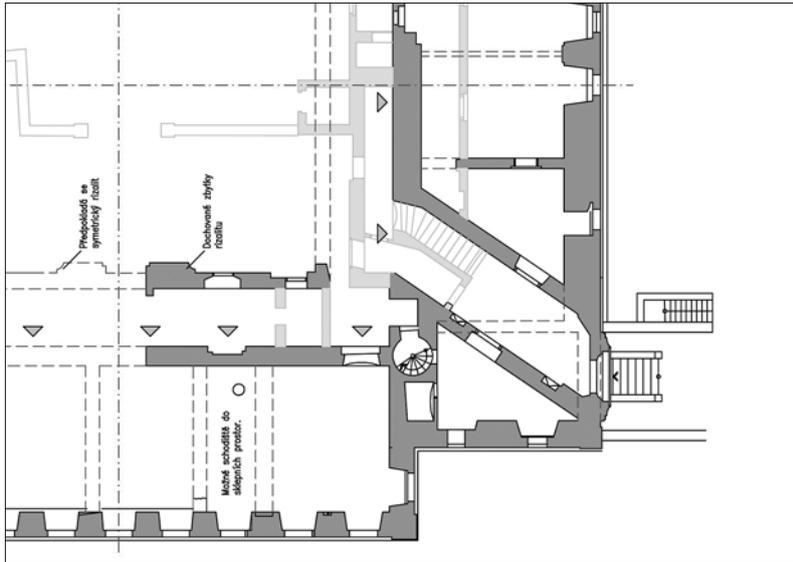
Abb. 21: Ausschnitt des Erdgeschoss-Grundrisses, Zustand nach der Beendigung der Umbauarbeiten in den 1720er Jahren. Die schiefe Ausrichtung des Zugangs verbindet den älteren Eingang mit der neuen Ecke des barocken Schlosshofs. Zum barocken Portal siehe Abb. 8.

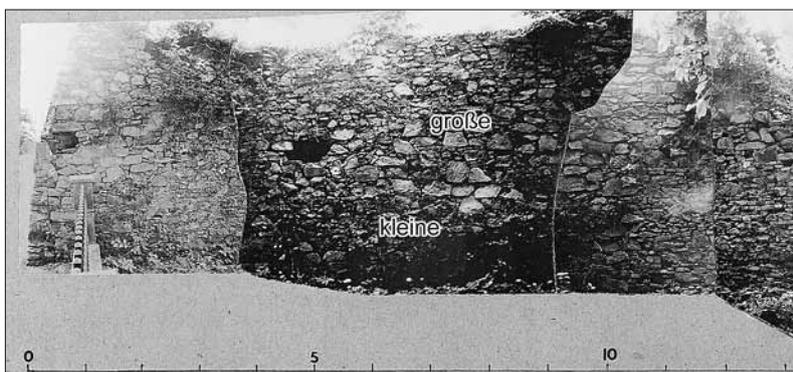
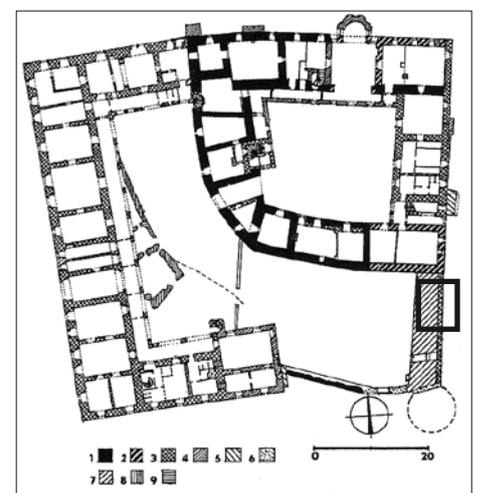
Abb. 22 und 23: Komorní Hrádek (Kammerburg) in Mittelböhmen. Das Foto zeigt die Verwendung von großen und kleineren Bruchbeziehungweise Backsteinen in der Schildmauer; im Grundriss ist die Lage des Mauerabschnitts markiert.

Eine mögliche Erklärung könnte sein, daß irgendwo im Bereich des Schlosses etwas abgebrochen wurde. Dieses Bauwerk war wohl mittelalterlicher Herkunft, davon zeugen die großen Steine mit entsprechendem Maß. Die oberen Teile des Mauerwerks sind schon mindestens einmal umgebaut worden, mit Verwendung der Backsteine. Beim Abbruch und bei der Wiederverwendung stand aber kein Platz (oder keine Zeit?) zur Verfügung, das heißt die Wiederverwendung fand ohne Zwischendeponie statt. Das Abbruchmaterial wurde direkt an die neue Stelle angeliefert und

gleich benutzt. Aus diesem Grund wurden die oberen Teile des ehemaligen Baus (oder des Gebäudeteils) aus Klein- und Mischmaterial unten verwendet, während die großen Steine aus dem ehemaligen Unterbau erst später an die Reihe kamen und am neuen Ort weiter oben untergebracht wurden (Abb. 22 und 23).
