REBEKKA MUCHA UND THOMAS SCHEIBNER

UNTERSUCHUNGEN IN DEN HÖFEN 115, 116, 117 UND 120 DER GROSSEN ANLAGE VON MUSAWWARAT ES SUFRA

Das Wasserbecken K 242

Die Wasserleitung K 223

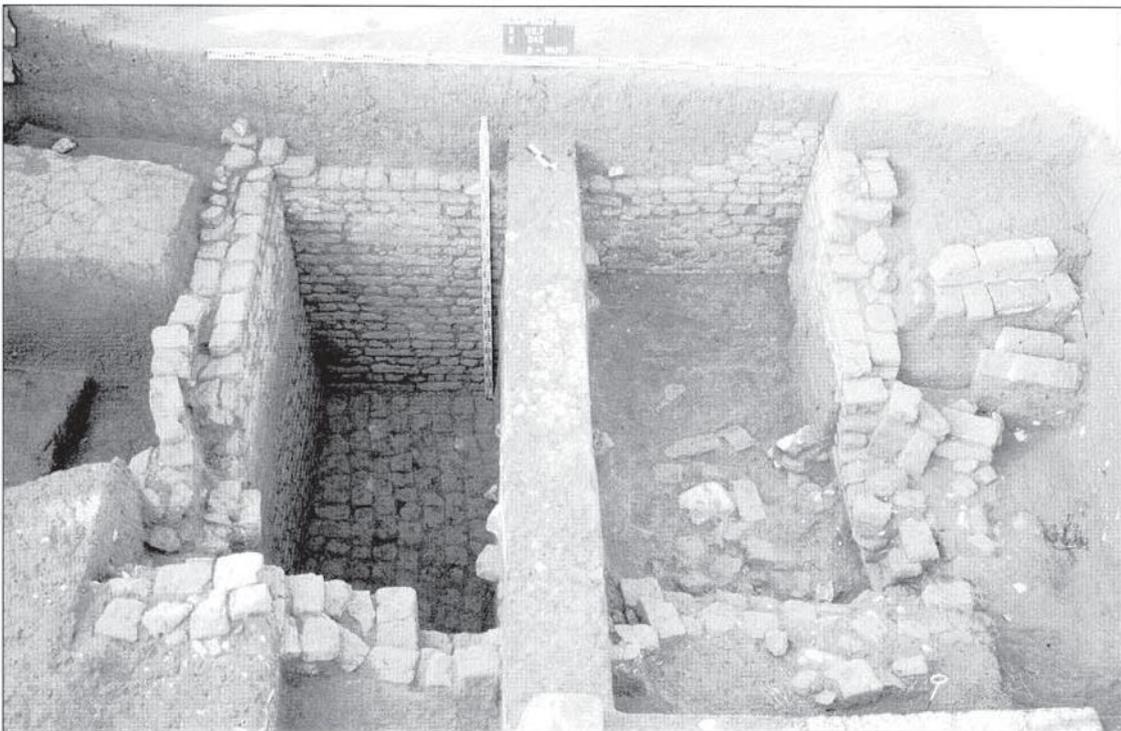
Abb. 1: Gesamtansicht des Wasserbeckens K 242 von NNE: Im Vordergrund beiderseits des Mittelsteges der kaskadenartige Zulauf in der Nordwand, rechts der westliche Ziegelkanal K 244, in der Ostwand vor der NE-Ecke die Einmündung der Wasserleitung K 223 mit dem röhrenförmigen Sandsteinblock.

Die Innenmaße des Beckens betragen oben ca. 2,90 m W-E und ca. 2,60 m N-S. Allerdings ist die Nordwand teilweise stark nach innen verdrückt, so dass eine ursprünglich quadratische Grundfläche möglich scheint. Da die Innenwände durch eine leichte Böschung um 7 - 8,5 cm von der Senkrechten abweichen, ergibt sich für das Niveau des Beckenbodens eine entsprechend geringere lichte Weite. Die Neigung der Innenwände liess sich allerdings nur an der Ostseite und an der Osthälfte der Südwand messen, da die Nordwand verdrückt ist und die westliche Beckenhälfte aus Zeitgründen nicht bis zum Boden ergraben werden konnte.²⁾ Von der obersten (erhaltenen) Ziegellage an der SW-Ecke des Beckens aus gemessen beträgt die Beckentiefe am Rand etwa 1,95 m - 2,01 m, im Zentrum hingegen bis zu 2,16 m (Werte von anhand Nivellements).

Im Norden besitzt das Becken einen breiten, die Beckenwand kaskadenartig unterbrechenden Zulauf, der ursprünglich direkt mit dem östlichen Wasserdurchlass in der Mauer 115/117 verbunden war. Leider fanden sich vom ehemaligen Verbindungskanal aus gebrannten Ziegeln nur geringe Reste. Er war offenbar bereits antik

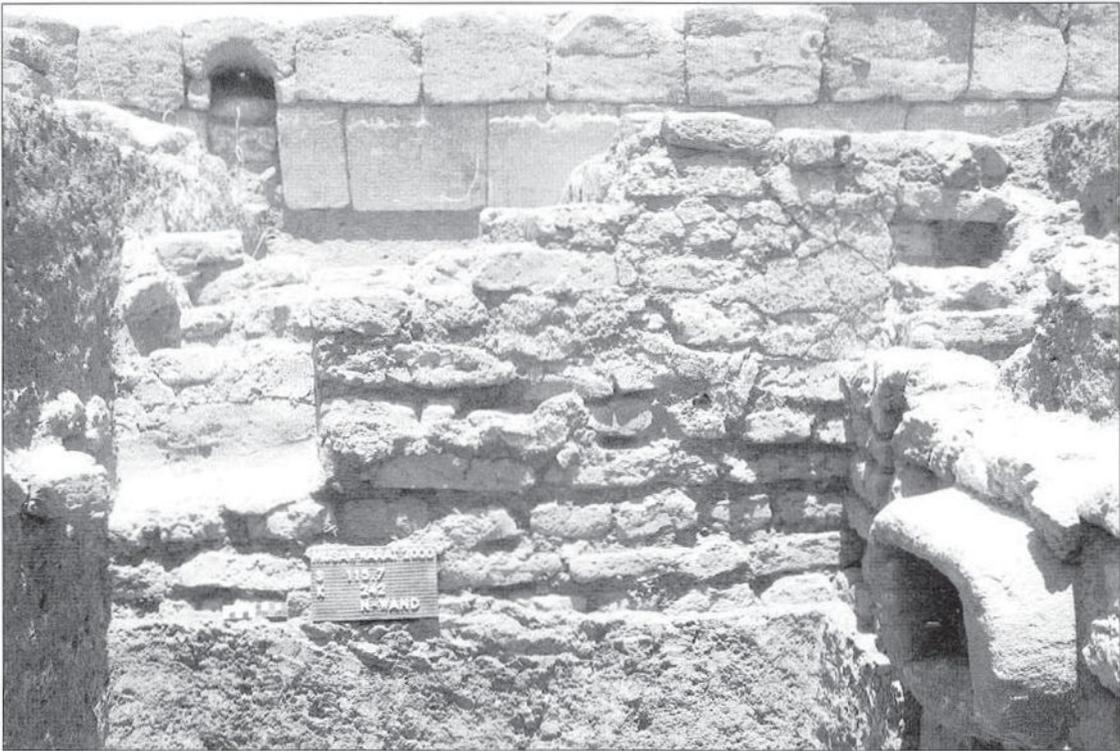
Abb.2: Innenansicht der NE-Ecke des Wasserbeckens: Links am Mittelsteg der kaskadenartige Zulauf (Osthälfte), oben dahinter der Mauerdurchlaß K 488, der ersteren speiste. Rechts der Mündungsblock der Sandsteinwasserleitung K 223. An der Nordwand Reste des Kalküberzuges, im unteren Bereich zum Schutz dieses Putzes nicht entfernte Füllsedimente.

zerstört worden. Dieser gestuft zurückspringende, offene Zulauf ist an den Innenseiten und auf der Kaskadenstufe ebenfalls mit Kalkmörtel überzogen.

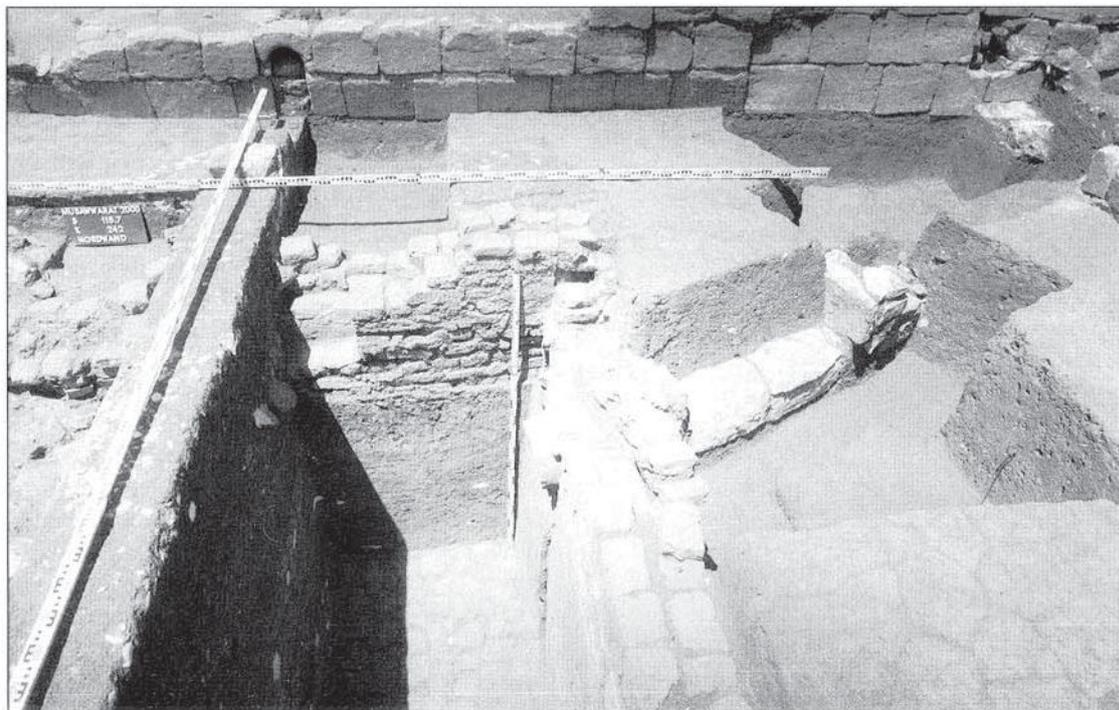
Abb 3: Westlichster Abschnitt der Wasserleitung K 223 mit der Einbindung in die Ostwand des Beckens und dem schachtartigen Aufbau auf der Leitung. Am oberen Bildrand die Mauer 115/117 mit dem Wasserdurchlass K 488, rechts die durchhackte Schwelle 115-116. In der linken Bildmitte der kaskadenförmige nördliche Zulauf. Blick von SSE.

Besonders bemerkenswert ist, dass der Wasserzulauf aus einem in die Beckenwand eingelassenen, ausgehöhlten Sandsteinblock mit abgerundet-quadratischem Querschnitt besteht. Der ebenfalls annähernd quadratische Leitungsquerschnitt bzw. das Mundloch der Leitung sind also aus einem einzigen Block geformt. Dasselbe gilt für weitere Blöcke der Wasserleitung, die sich ausserhalb der Beckenwand nach Osten hin anschliessen. Einer dieser Röhrenblöcke

besitzt eine echte Quaderform, während andere einen mehr rundlichen Querschnitt - eine echte Röhrenform - aufweisen. Auf der Oberfläche des quaderförmigen Blockes befindet sich ein "schachtartiger", aus Sandsteinblöcken und -platten gesetzter Oberbau unbekannter Funktion.

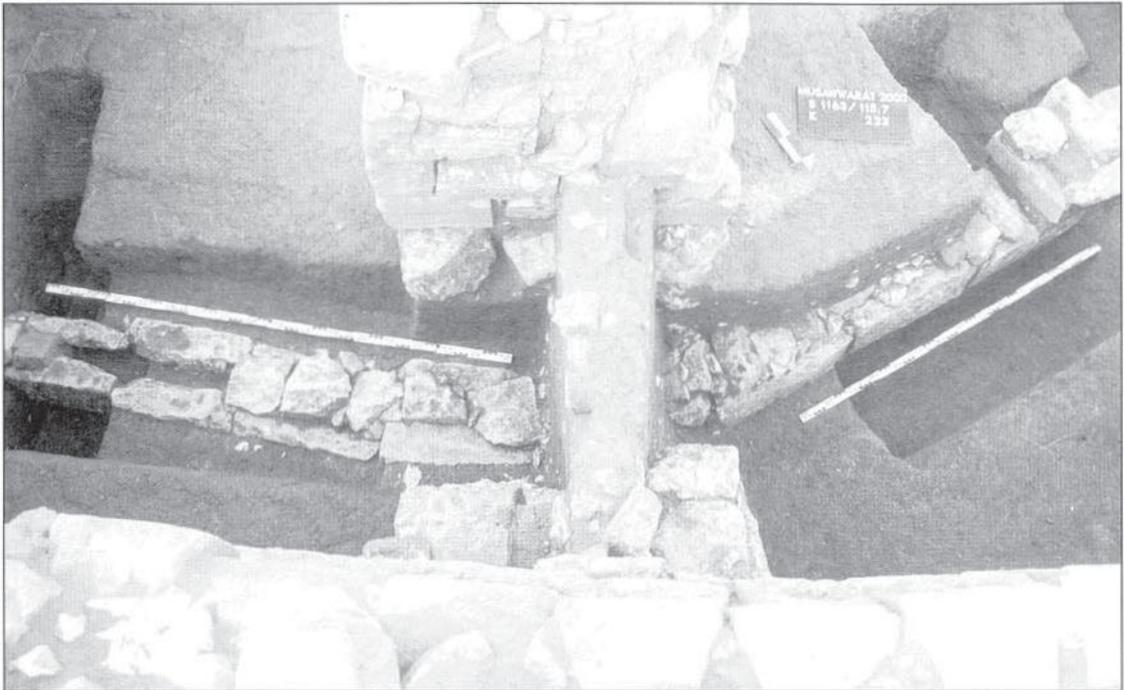
Abb 4: Blick auf die Durchgangssituation von Hof 115 (rechts) nach 116 mit den durchbackten Schwellenblöcken und der abknickenden unterirdischen Wasserleitung K 223. Unterschiedliche Bauweise der Leitung: in Raum 116 aus Wängensteinen, in 115 dagegen spätestens ab dem schachtartigen Oberbau nach W aus Vollformaten (vgl. Abb. 3). Ansicht von NNE.

Vor allem im Bereich des Schnittes 116.3 besteht die Leitung hingegen aus längshochkant gesetzten Wangenplatten aus Sandstein, wobei der Leitungskanal oben durch in Erdmörtel verlegte, unregelmässig geformte Decksteine und auch gebrannte Ziegel verschlossen wird. Auf den Nachweis der zu vermutenden steinernen Leitungssohle wurde verzichtet, da hierfür ein Teilstück der Leitung hätte zerstört werden müssen. Jedenfalls stehen die Wangensteine nicht auf etwaigen Sohlenplatten, vielmehr muss sich die eventuelle Sohle wohl zwischen den Wangen befinden.

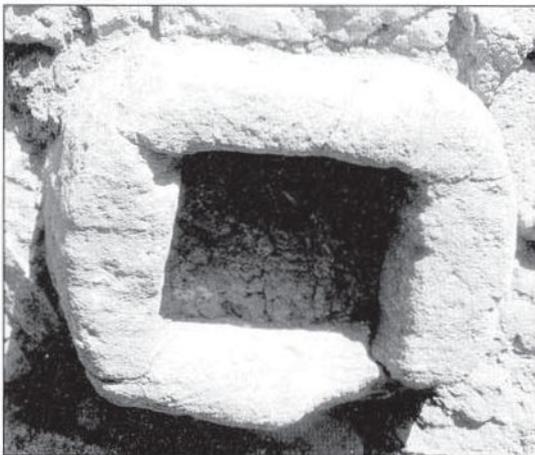
Abb.5: Ansicht des Mündungsblockes der Wasserleitung in der Ostwand des Beckens. Sohle lippenartig zugearbeitet (oder erodiert?), annähernd quadratischer Innenquerschnitt. Rissbildung v.a. in den unteren Ecken erkennbar, keine Fugen!

Die äussere Breite der Sandsteinleitung beträgt ca. 30 - 35 cm, der Innenquerschnitt misst am Mundloch 16 cm in der Breite und 14,5 cm in der Höhe. Im Abschnitt der Wangenplatten, die oben teilweise leicht nach innen verkippt sind, ist die lichte Breite etwas geringer. Alle Blöcke, Platten und Decksteine sowie der schachtartige Oberbau sind in einem kompakten, rötlichbraunen Erdmörtel verlegt, welcher wohl gleichermassen als Abdichtung wirkt. Zusätzlich liess sich die Abdichtung der Leitung mittels grünlichen Tonmaterials
