REBEKKA MUCHA

## UNTERSUCHUNGEN IN HOF 521 DER GROSSEN ANLAGE UND IM KOMPLEX I D VON MUSAWWARAT ES SUFRA

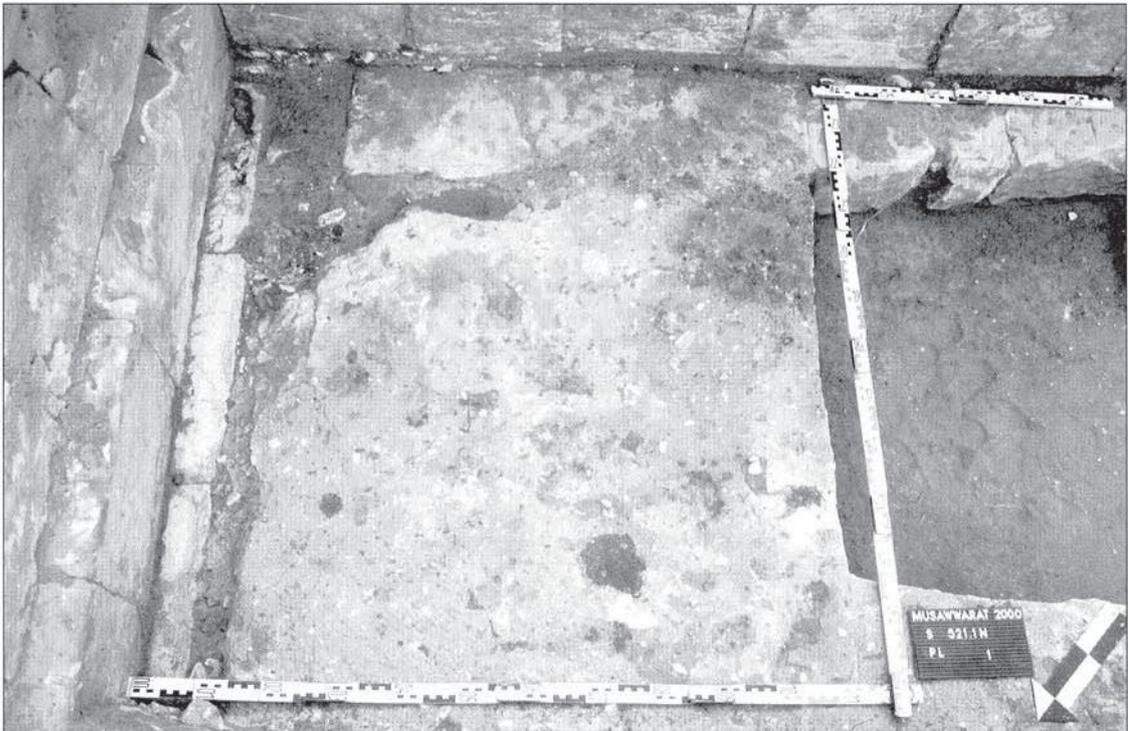
Abb. 1: Blick auf das unter der Mauer 521/520 (oben im Bild) liegende Fundament des ehemaligen Gebäudes. Rechts der alte Schnitt 5211, links die Südmauer der Westkapelle mit architektonischem Sockel und Fundamentvorsprung sowie vorgelagerter Baugrube. In der Bildmitte die Oberfläche des Fußbodens, der auf das alte Fundament ausgreift. Blick ca. von NW.

Baugrube geschnitten wird (Abb. 1 und Plan 1). Damit scheidet die vermutete U-Form des Gebäudes im Fundamentbereich aus. Aber auch im nicht erhaltenen aufgehenden Mauerwerk kann ein nach Westen offener, U-förmiger Grundriß ausgeschlossen werden. Diese Schlußfolgerung ergibt sich aus dem Vorhandensein von Rißmarken für die Fassade der aufgehenden Mauer und für eine Stoßfuge, die nördlich der rekonstruierten Mauerante, also im als offen angenommenen Bereich des Grundrisses, liegen (Abb.2). Eine weitere Stoßfugenmarke befindet sich etwas nördlich der SW-Ecke und zeigt wohl die Lage des Eckblockes an. Sie kann im Gegensatz zu den zuvor genannten Rißmarken jedoch nicht als Indiz für einen geschlossenen Grundriß gelten, da sie sich im Bereich der vermuteten Mauerante befindet.<sup>1)</sup> Die in den 60er Jahren an der Süd- und Ostfassade festgestellte zweilagige Ziegelverkleidung des Fundamentes ist an der Westseite nicht vorhanden.

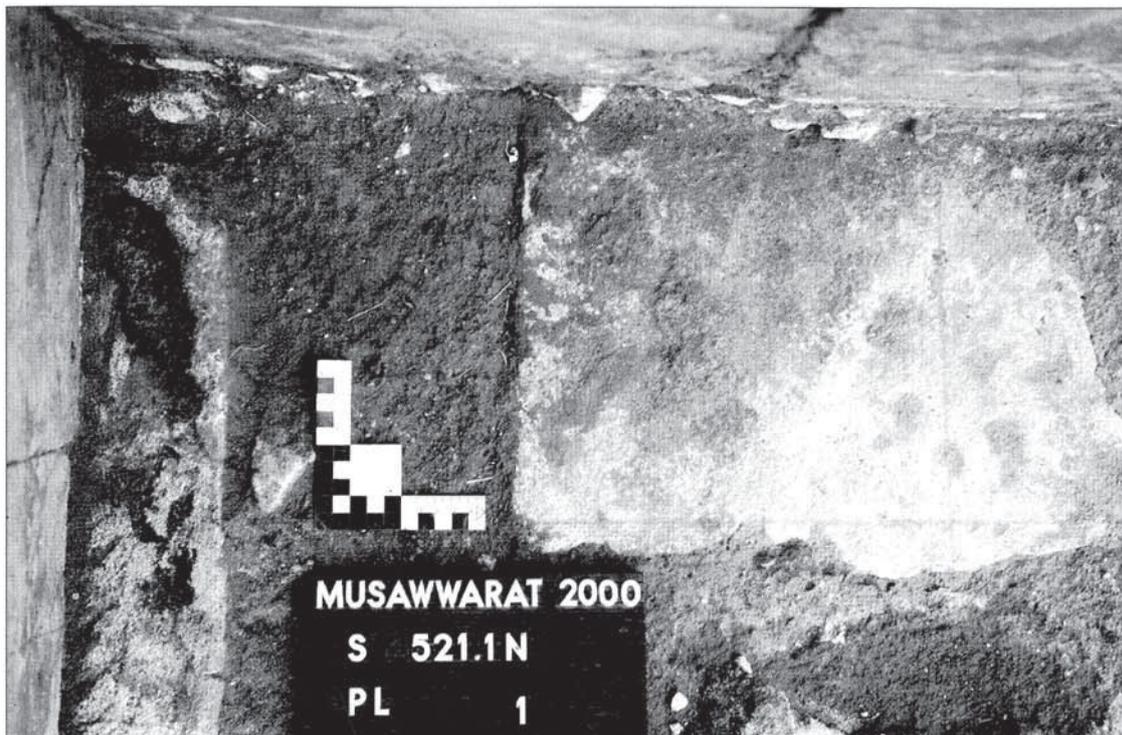
Abb. 2: Detail des nördlichsten Fundamentblockes des ehemaligen Gebäudes mit den Rissmarken für die Fassade und eine Stoßfuge. Oben die M 521/520, links das Fundament der Westkapelle (Südmauer) mit zugehöriger Baugrube, die das alte Fundament schneidet.

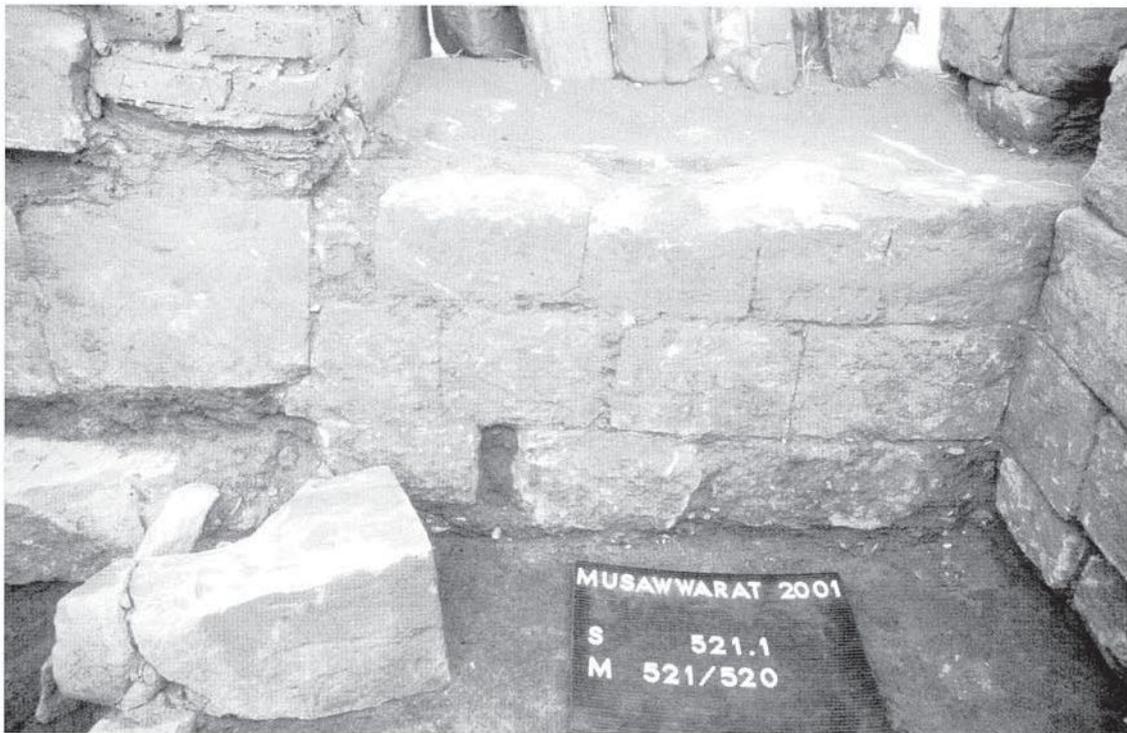
Abb.3: SE-Ecke des Hofes 521. Mit der Mauer 521/527 (rechts) verzahnte Schwelle des Durchganges 521-520. Am nördlichen Abbruch deutliche Ausbackung für die Einpassung der jüngeren Mauer 521/520 (links oben). Im Vordergrund links heruntergefallener Eckblock des abgerissenen Gebäudes, links dahinter das Fundament des Gebäudes unter der Mauer 521/520.

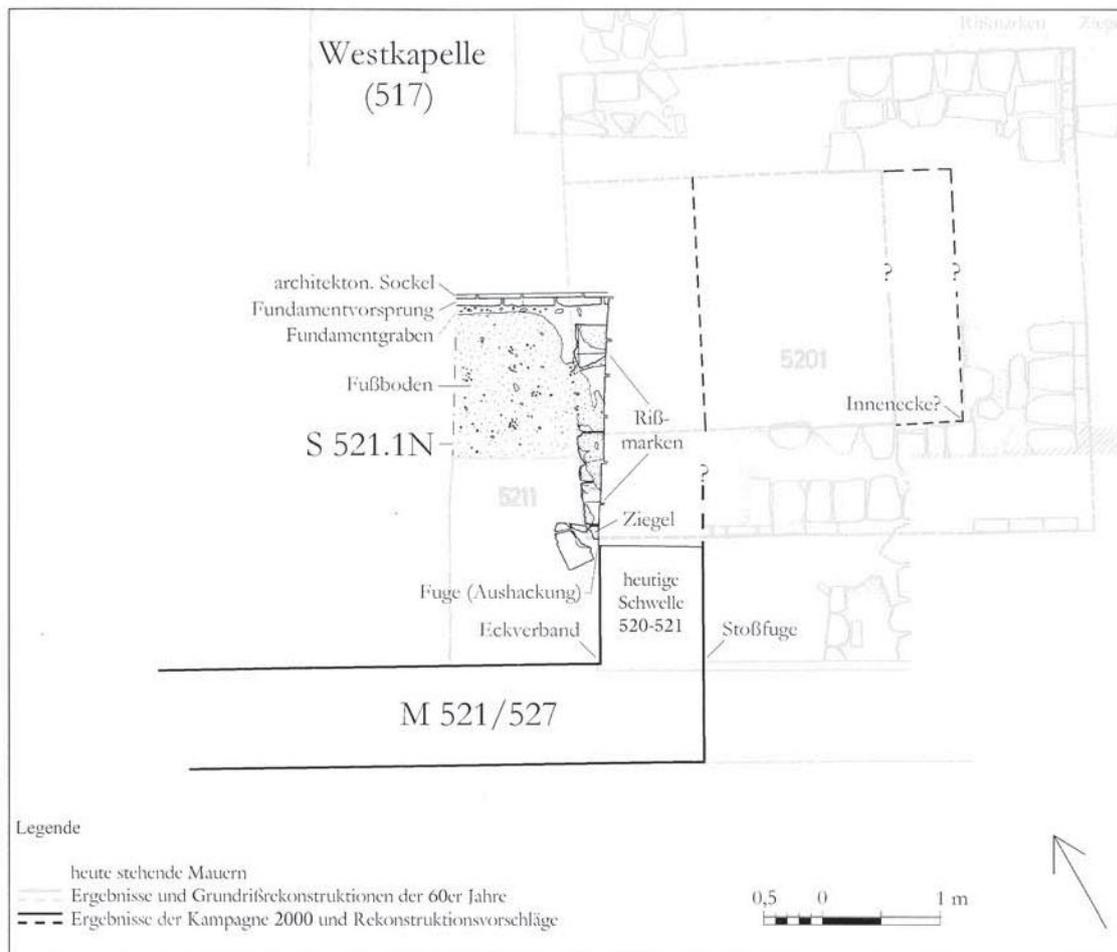
Plan1. Grundlagen: P-IA/51 (Zeichnung Stark), P-IA/111=Plan VII aus Hintze 1971 (Zeichnung Stark 1968/69), P-IA/533 (Zeichnung Mucha 2000).

Hierzu wurde der Schnitt 5211 erneut geöffnet. Es ergab sich, daß das Fundament der Westmauer von der SW-Ecke aus nicht weit genug nach Norden verfolgt worden war (siehe Plan 1). Statt dessen war der Schnitt etwa auf Höhe der vermuteten Stärke der Südmauer beendet worden. Dieser unvollständige Befund führte wohl im Nachhinein zur Rekonstruktion eines nach Westen offenen, U-förmigen Gebäudes, dessen Südmauer an der SW-Ecke als Mauerante endet. Jedoch können der damals ergrabene Befund bzw. die originalen Grabungszeichnungen diese Rekonstruktion nicht stützen. Aus diesem Grund wurden in der diesjährigen Kampagne das Nordprofil des Schnittes 5211 fotografisch und zeichnerisch dokumentiert und der Schnitt anschließend nach Norden bis an die Südwand der Westkapelle erweitert (Schnitt 521.1N; s. Plan 1). Die Schnitterweiterung nach Norden wurde bis auf die Oberfläche einer bereits im Nordprofil erkannten Fußbodenstrafe aus kompaktiertem Sandsteinsplitt und -grus abgetieft.
