Das Hanseschiff

Lübecks erster Wrackfund

Zusammenfassung

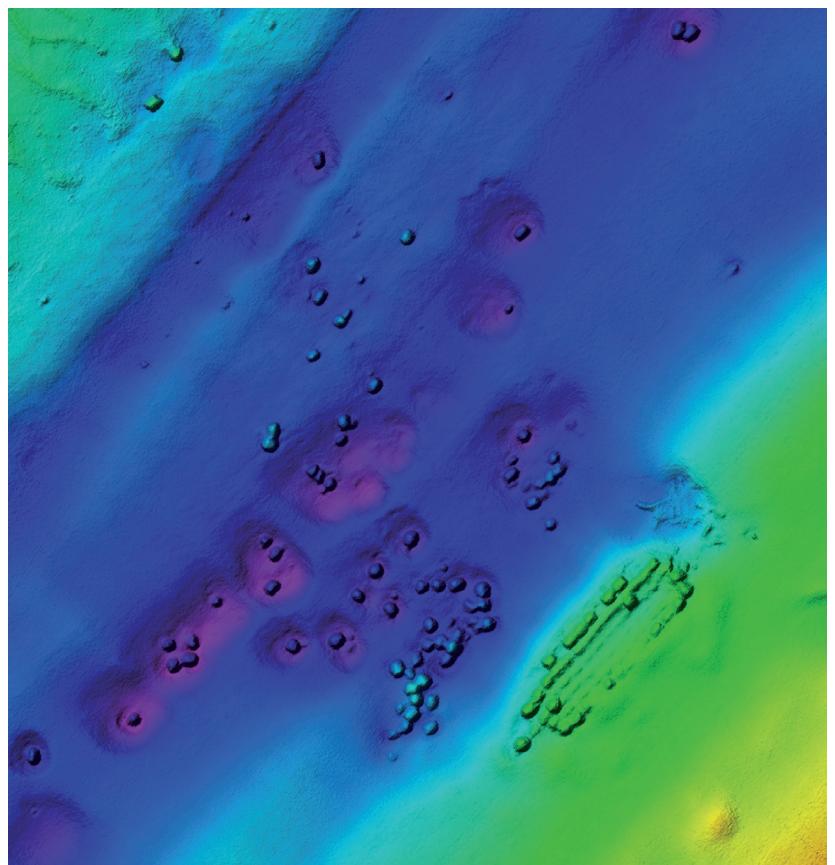
Abb. 1: Multibeamaufnahme der Fundstelle inmitten der Fahrinne (Grafik Eggers Kampfmittelbergung).

verteilt war. Im Bereich des Hecks befand sich zudem ein zusammenhängendes Stück Bordwand (Abb. 1). Damit war sicher: jetzt hat auch Lübeck seinen ersten historischen Wrackfund. Bereits bei den ersten Tauchgängen wurde offensichtlich, dass das Wrack stark gefährdet ist. Abgerissene und zerbrochene Schiffsteile zeugten von mechanischen Einwirkungen früherer Baggerungen, während die Schiffsbohrmuschel *teredo navalis* bereits sämtliche offenliegenden Hölzer befallen hatte. Strömung und Schiffsverkehr hatten zudem Kolkbildung und Erosion verursacht. Da eine Sicherung der Fundstelle in der Bundeswasserstraße Trave, etwa durch eine Abdeckung, aufgrund der vorzuhaltenden Tiefen nicht in Frage kam, wurde beschlossen, das Wrack zu bergen. Ein Bürgerschaftsbeschluss der Hansestadt Lübeck sorgte für die Bereitstellung der erforderlichen Mittel.

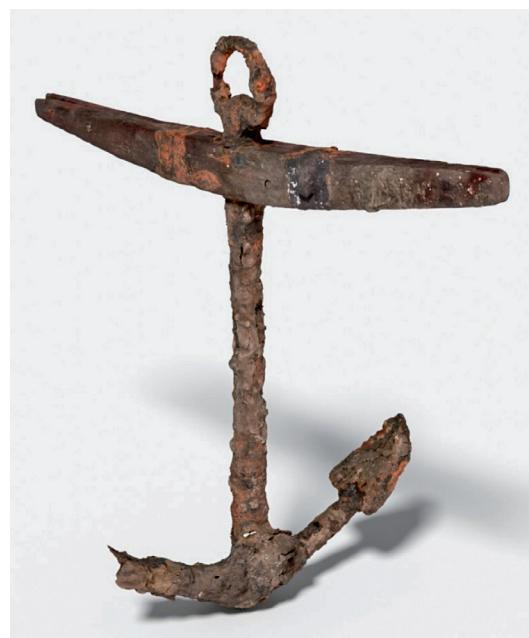
Abb. 3: 3D-Modell einer der drei Anker
(Grafik P. Stencel).

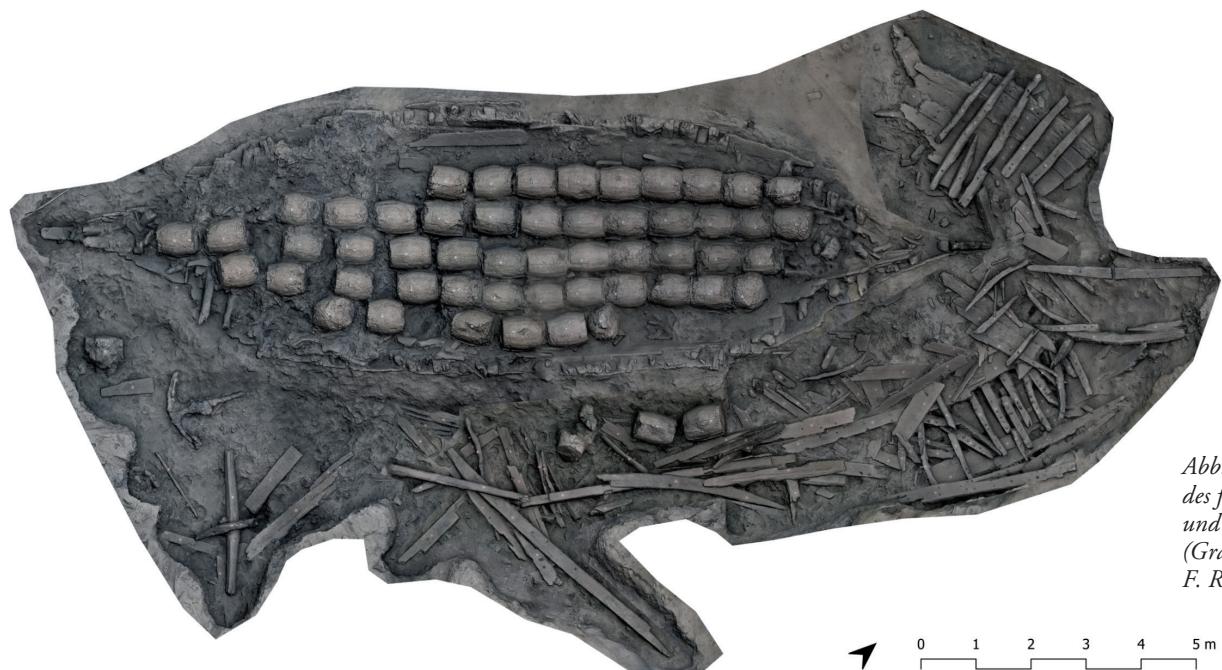
Abb. 4: Fotomontage des freigelegten Wracks und seines Umfelds
(Grafik P. Stencel/
F. Rösch).

Die Freilegungsarbeiten begannen im Bereich der abgebrochenen Bordwand. Schnell stellte sich heraus, dass es sich hier um einen Teil vom Heck des Fahrzeugs handelte und sich zahlreiche weitere verlagerte Schiffshölzer, über 150 Stück, im Sediment erhalten hatten – darunter auch zwei weitere Bordwandabschnitte, die Überreste von drei Ankern und ein beeindruckendes Ruderblatt von 5 m Länge (Abb. 3). Eine derartige Erhaltungsdichte ist für archäologische Wrackfunde an der südlichen Ostseeküste äußerst ungewöhnlich und bietet, da es sich hier um Teile des Hecks und seitlichen Bordwände handelt, großes Potenzial für die zukünftige Rekonstruktion des Schiffsrumpfes (Abb. 4).

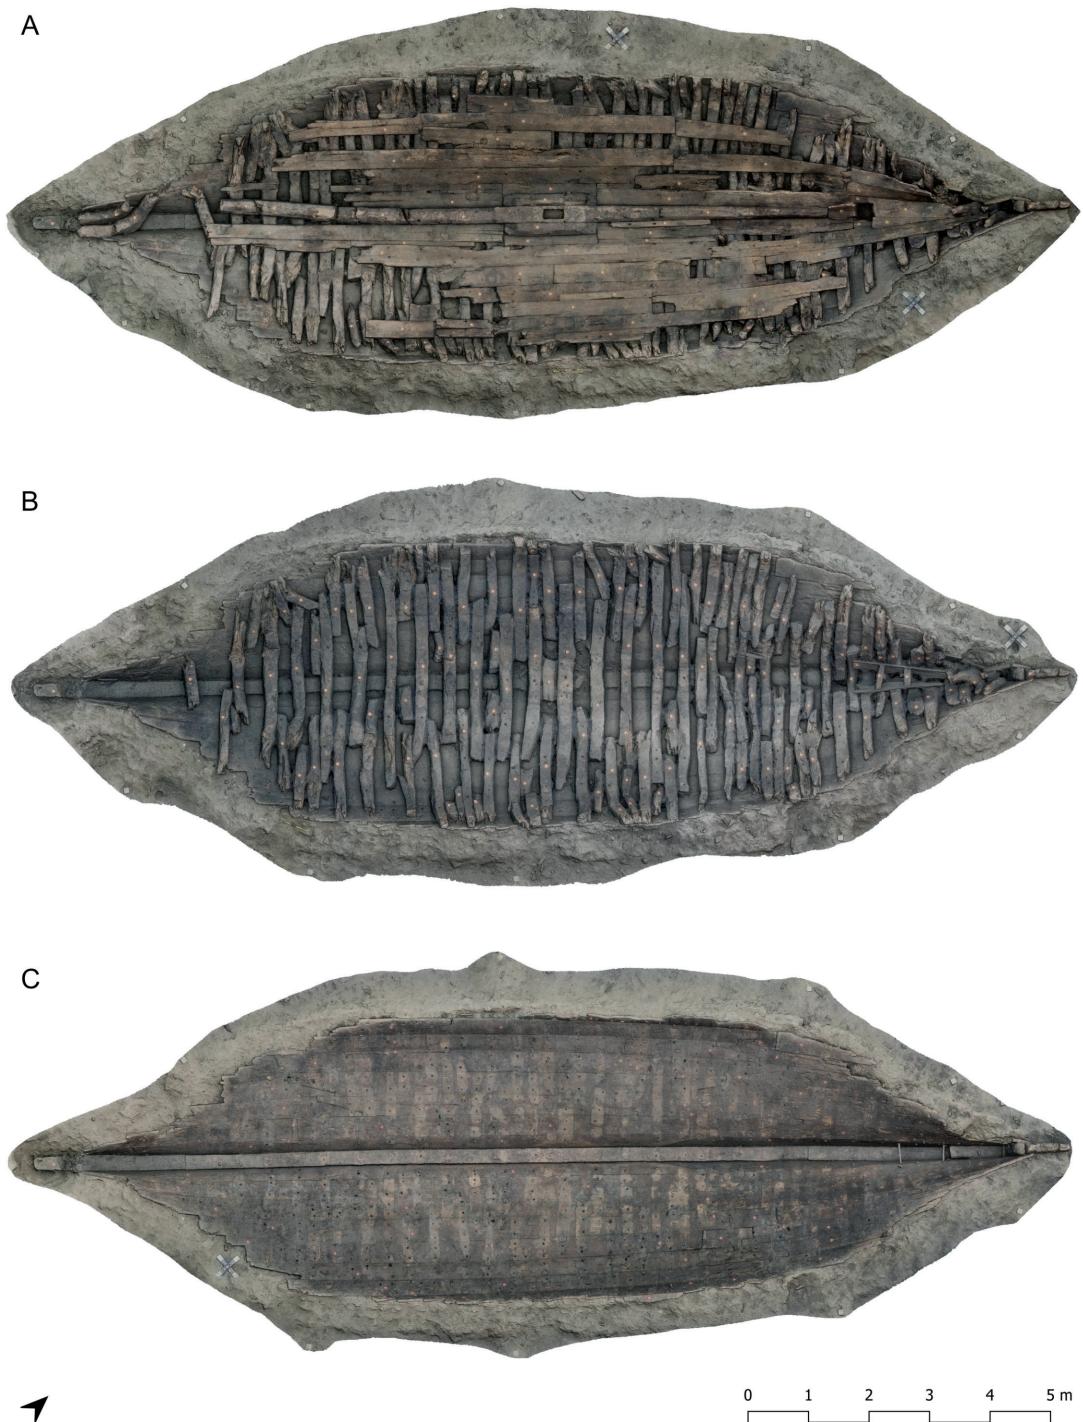
*Abb. 5: Drei wesentliche Schritte der Freilegung:
A) Wegerung und Kielschwein,
B) Spanten,
C) Planken und Kiel
(Grafik P. Stencil).*

ordnet. Die einzelnen Teile variieren deutlich in Stärke und Ausformung, viele der innen liegenden Seiten sind nicht oder nur grob bearbeitet (Abb. 5B).

Exakt in der Mitte des Schiffs wurde im Kielschwein ein 34 x 17 cm großer Mastfuß dokumentiert, der dem Hauptmast zuzuordnen ist und zwei Bohrungen aufwies. Parallel zum Fuß waren neben dem Kielschwein zusätzliche Hölzer zur Verstärkung angebracht. Im Heck des Schiffes, ca. 2,5 m vor dem Achtersteven, befand sich ein 30 x 30 cm großes Pumpenloch, das mit vertikalen Brettern verkleidet war (Abb. 5A).

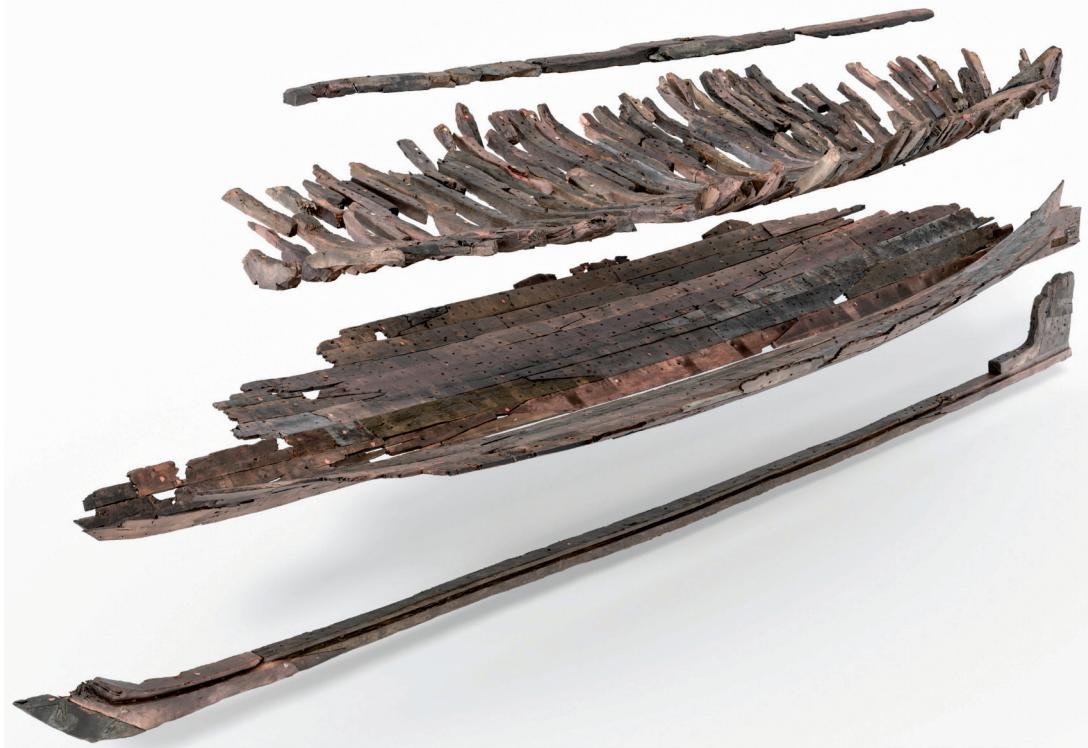
Abb. 6: Das Hanseschiff in seinen wesentlichen konstruktiven Bestandteilen (Grafik P. Stencel).

zum Vordersteven begriffen ist. Hier war auch ein Stevenschuh mittels Schwabenschwanzbeschlag befestigt. Ein vollständiger Decksbalken mit Aussparungen zur Aufnahme von Längshölzern misst 5,2 m und liefert so einen Anhaltspunkt für die ehemalige Breite. Am Heck konnten noch die unteren Teile des Inneren und äußeren Achterstevens angetroffen werden, die durch ein Stevenknie verstärkt waren (Abb. 6). Die äußeren Plankengänge waren z-förmig verlascht. Die Planken im Bodenbereich erreichen

Während diese Merkmale auf die Niederländische Bodenbauweise deuten, weist der Rumpf jedoch einen entscheidenden Unterschied auf. Im Gegensatz zu den in den Niederlanden gefertigten Fahrzeugen besitzt das Lübecker Schiff einen ausgezogenen Kiel und keinen flachen Boden. Es war damit nicht für den Einsatz im Wattmeergebiet gefertigt, sondern explizit an die Bedingungen der Ostsee angepasst worden. Diese Kombination von Merkmalen dürfte unter den Schiffsfunden Nordeuropas bislang einzigartig sein (Abb. 6 und 7).

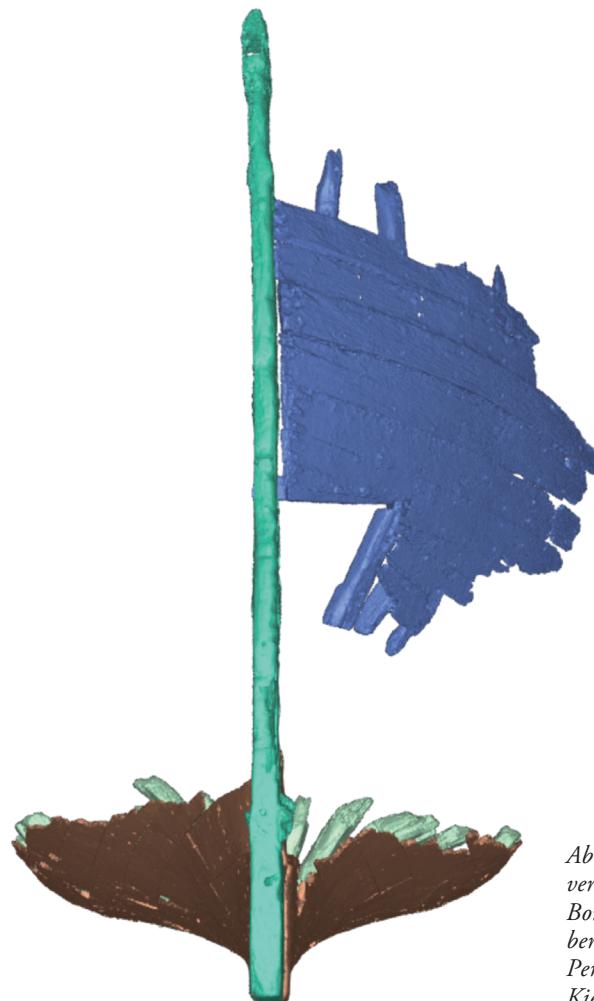
Abb. 7: Rekonstruktionsversuch der abgebrochenen Bordwand im Steuerbordbereich des Hecks. Die Perspektive ist auf Höhe des Kiels (Grafik F. Rösch).

Das 5 m lange Ruderblatt konnte nahezu vollständig erhalten hinter dem Heck geborgen werden. Nur der oberste Teil war bereits stark von *teredo navalis* zerfressen, sodass sich etwaige Verzierungen nicht erhalten haben. Die Aussparung zur Aufnahme der Pinne ist allerdings noch sichtbar. Während das Ruderblatt auf die Höhe des Hecks verweist, liefert die abgebrochene Bordwand Informationen zu seiner Ausformung. Sieben Plankengänge, darunter auch ein Bargholz, waren direkt mit dem Achtersteven verbunden. Die gerundete Form lässt auf ein Rundgatt schließen, während eine rechteckige Aussparung neben dem Steven wahrscheinlich zu einer sich direkt über der Wasserlinie befindlichen Ladeluke gehörte (Abb. 7).

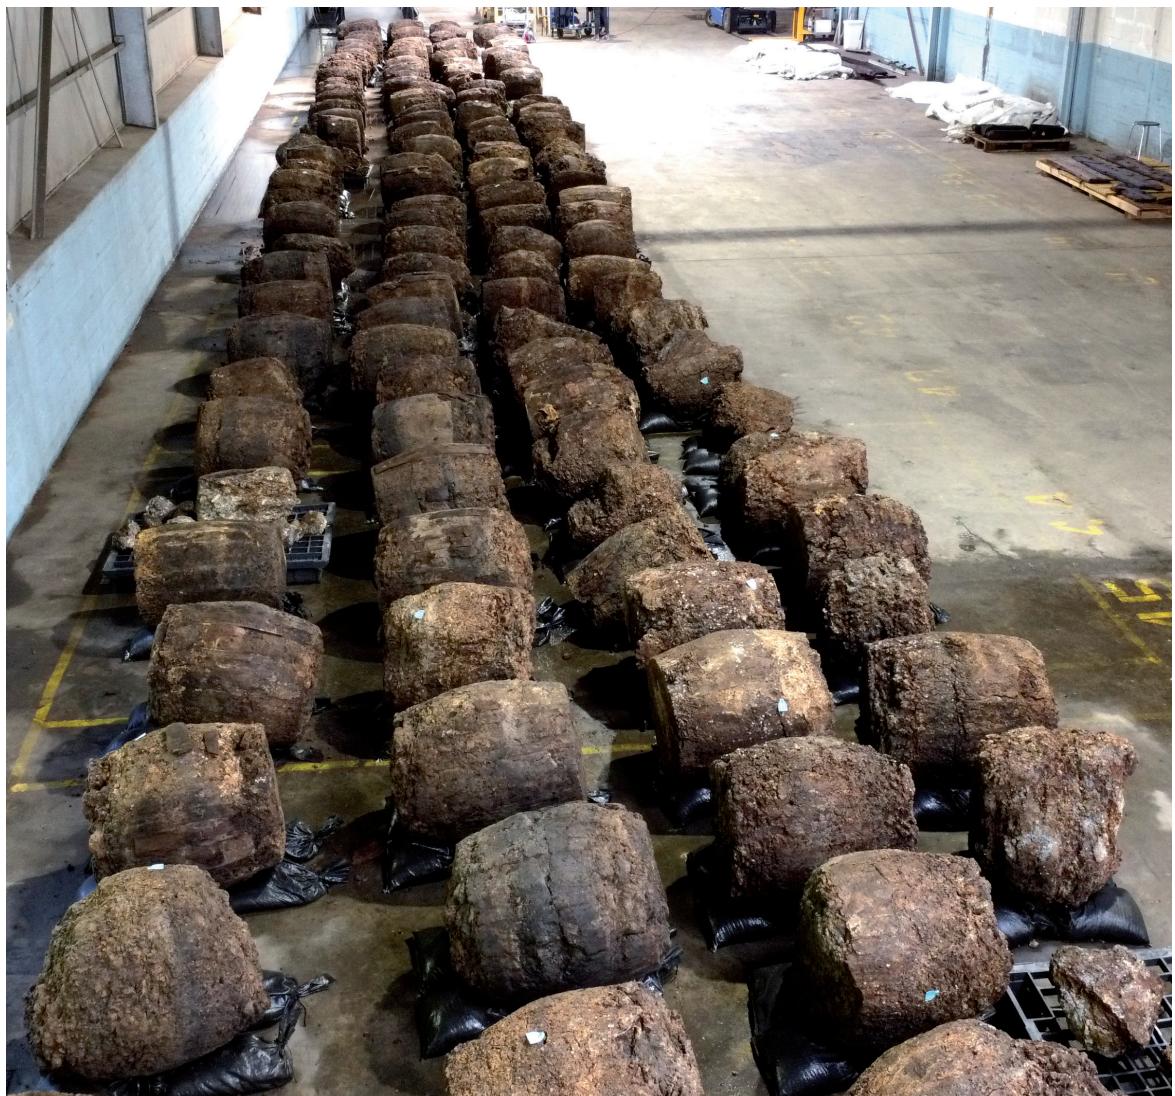
Abb. 8: Ein beeindruckender Anblick: die vollständige Ladung liegt aufgereiht in der Halle (Foto H. Kräling).

Die Fässer waren mit Branntkalk befüllt, der sich nach dem Kontakt mit Wasser in Löschkalk umgewandelt hatte und der durch den im Wasser enthaltenen Sauerstoff ausgehärtet war. Die meisten der Fässer sind nur noch als Negativ des ausgehärteten Inhaltes vorhanden. Nur dort, wo eine Fasseeite unberührt im Boden lag, haben sich Dauben, Deckel und Reifen erhalten. Die Fässer machen einen sehr standardisierten Eindruck. Abgesehen von ca. 20 kleineren, 1001 fassenden Behältern weisen alle Fässer ein Volumen von um die 200 l bei Dimensionen von 70 cm Höhe, 60 cm zentralem und 50 cm äußerem Durchmesser auf. Sie wiegen heute noch bis zu 350 kg und dürften ehemals um die 400 kg auf die Waage gebracht haben. Daraus lässt sich eine Ladekapazität des Hanseschiffs von 75–90 t ableiten (Abb. 8 Ladung).
