## Ein baugeschichtliches Problem im Marienmünster der Reichenau

Eine Stellungnahme aus dem Staatlichen Amt für Denkmalpflege Freiburg i. Br.

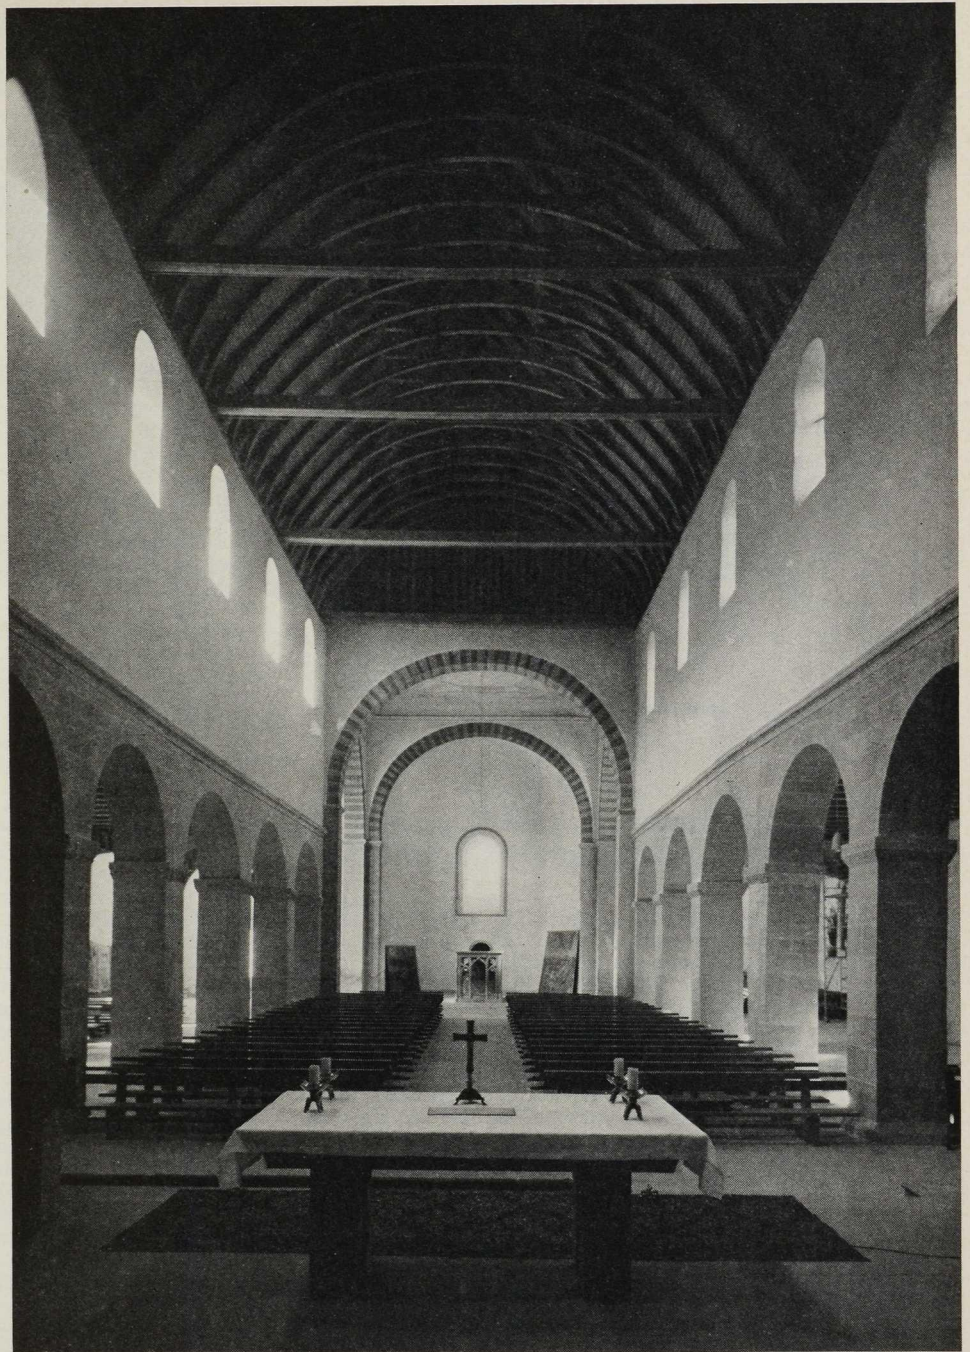
Reichenau. Mittelzell  
Marienmünster

Innenraum  
Mittelschiff  
zu Vierung und Apsis  
des Westwerks

nach der Freilegung  
des offenen Dachstuhls.  
Das Provisorium endet  
vor der Westvierung  
mit einer Verbreiterung,  
Obergaden und  
offener Dachstuhl  
stehen zu hart gegeneinander;  
die Fenster schwimmen  
unfixiert in der Wand,  
es fehlt die malerische  
Vermittlung und Fassung.
