# „ein sehr starckes Hauß von Sandquaderstucken gebaut“ Die Baugeschichte des Gebäudes Imhofstraße 9 in Schwäbisch Gmünd

Stefan King

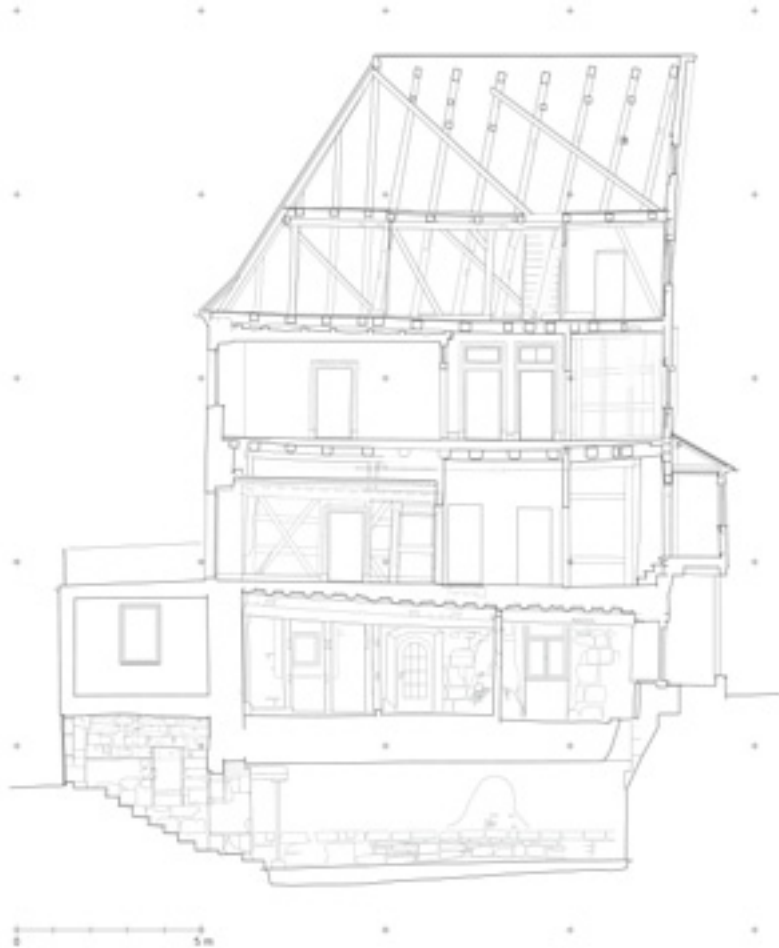
2 Längsschnitt mit Blick nach Osten: Links der Kellerabgang, über dem Erdgeschoss die Bretterbalkendecke von 1370, im ersten Obergeschoss links die 1418 eingebaute Stube mit Fachwerk von 1569, im Dach sieben schiefstehende Gespärre von 1288 und Vollwalm von 1788, rechts Ersatz des Mauerwerks durch Fachwerk von 1702.

Die ersten Freilegungen 2014 erregten Aufsehen. Auf der Suche nach einem Rundbogen, wie auf historischen Fotografien zu sehen, stieß man unter dem Außenputz auf eine große Spitzbogenöffnung an der zur Stadt gerichteten nördlichen Hauptfassade (Abb. 5). Bei der Entfernung von Wänden und Decken im Erdgeschoss kam eine archaisch erscheinende, in Teilen rußgeschwärzte Decke mit beschnitzten Balken zum Vorschein (Abb. 6). In diesem Zustand beauftragte das Landesamt für Denkmalpflege eine bauhistorische Untersuchung. Neben Aufmaßzeichnungen, Detailzeichnungen, Baualtersplänen und Fotografien lagen zuletzt die dendrochronologisch ermittelten Daten von 43 Holzproben vor (Abb. 1–2).

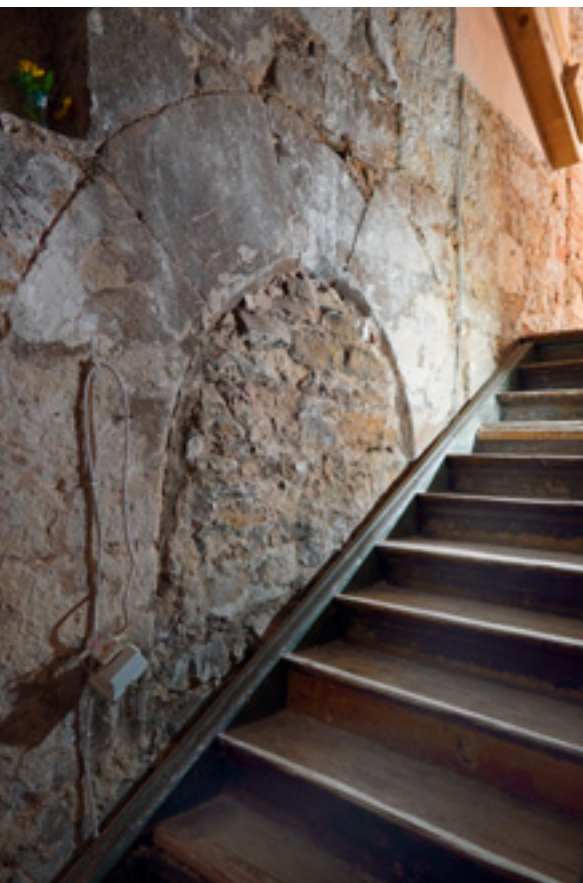
4 Westliches Eingangsportal des Erdgeschosses um 1288, sichtbar im westlich anstoßenden Nachbarhaus.

Außenwand zum anstoßenden Nachbarhaus liegt ein vermauerter Zugang, durch den man anfangs das Erdgeschoss betrat (Abb. 4). Sein Spitzbogen hat eine gedrückte Form. Ein ins Mauerwerk eingelassener Riegelbalkenkanal oder Aussparungen für einen einschwenkbaren Türriegel sind nicht vorhanden. Weiter oben in der Wand und um etwa 1 m nach Süden versetzt hat sich die linke Leibung einer weiteren Portalöffnung von etwa gleicher Größe erhalten. Ein dritter Zugang führt von Norden ins Untergeschoss, diesmal rundbogig und vermutlich mit einstmals vorstehenden Kämpfersteinen. Somit waren Unter-, Erd- und Obergeschoss jeweils separat von außen her erschlossen (Abb. 3 rechts).

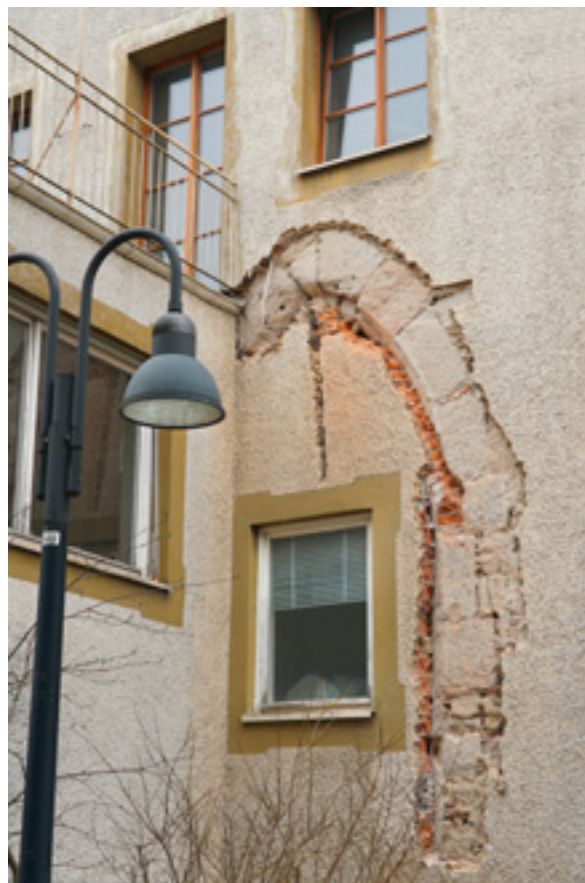
5 Freigelegte Spitzbogenöffnung in der Nordwand, ursprünglich mit zurückgesetztem Doppelfenster und möglicherweise einer Maßwerkfüllung im Bogenfeld, die zwischenzeitlich als Eingangsportal mit Außentreppe diente.

Links neben der erwähnten Spitzbogenöffnung in der Nordwand konnte eine zweite in Resten nachgewiesen werden. Innerhalb des jeweils rahmenden Spitzbogens lagen etwas zurückgesetzt zwei Einzelöffnungen von etwa 70 cm lichter Weite mit Mittelpfosten. Das Bogenfeld darüber war mit einer großen Steinplatte ausgefüllt, die entweder geschlossen war, kleinere Durchbrüche enthielt oder zu einem einfachen Maßwerk – angesichts der frühen Zeitstellung mit kreisrundem Pass – aufgelöst war. Ein schmaler Falz auf der Innenseite diente der Anbringung einer Verglasung. Auf der

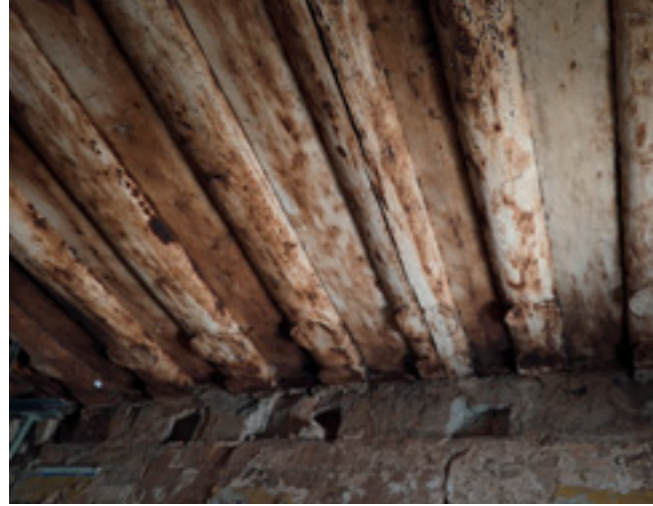
6 Um 1370 über die gesamte Grundfläche eingebaute Bretterbalkendecke, deren Balken mit Rundung und erhabenen Kreisscheiben verziert sind.

Gerade einmal 80 Jahre nach der Errichtung hohlte man das Gebäude im Inneren gewissermaßen aus und zog nun zwei neue Deckenlagen in veränderter Höhenlage ein. Das Erdgeschoss erhielt eine Bretterbalkendecke über die gesamte Grundfläche (Abb. 6). Sieben dendrochronologisch datierte Proben erbrachten einheitlich ein Fällungsdatum im Winterhalbjahr 1369/70. Die Decke besteht aus genuteten Balken und dazwischen eingelassenen, parallel liegenden Brettern, die über 8 m frei spannten.

Die sichtbaren Balkenunterseiten wurden im Querschnitt gerundet. Der Verzierung dienen erhabene Kreisscheiben an beiden Enden und in der Mitte, im Durchmesser der jeweiligen Balkenbreite angepasst. Die beiden Balkenenden sind unterschiedlich gestaltet. Die jeweils ersten Balken an beiden Schmalseiten zeigen eine gänzlich abweichende Formgebung mit einer breitgezogenen flachen Kehle zwischen sichelförmigen Ausläufen. Von oben her wurden die Lücken zwischen den Balken mit rotbraunem Lehm ausgefüllt. Darüber bildet ein Kalkestrich den Bodenbelag. Eine Decke von ähnlicher Größe ist im städtischen Umfeld nicht zu finden. Sicherlich gab es Vergleichbares im Burgenbau, wo hölzerne Inneneinbauten jedoch zumeist der Zerstörung anheimgefallen sind. Sieht man von vielfachen Deformationen ab, die die Decke im Laufe der Zeit erfahren hat, hat sie dennoch ein merkliches Gefälle mit einem Höhenunterschied von Nord nach Süd von 40 cm. Dass dieses Gefälle nicht erst in späterer Zeit eingetreten ist, sondern auf den Einbau der Decke zurückgeht, macht der Vergleich mit den horizontalen Lagerfugen des Steinwerks deutlich. Als Deckenaufleger wurden die vormals höher gelege-
