Rainer Laun/Dietrich Lutz: Ein steinernes Stadthaus in Ladenburg aus dem Jahr 1229

Die Bearbeitung des nachfolgend vorgestellten Gebäudes basiert auf der zusammenfassenden Auswertung der Ergebnisse und Gutachten folgender Fachgebiete: Baugeschichte/Bauaufnahme, Dendrochronologie, Keramikuntersuchung, Numismatik, Restaurierung und Statik. Die Koordination der beigezogenen Fachleute lag in der Hand der Berichterstatter. Allen Beteiligten sei an dieser Stelle nochmals für die gute Zusammenarbeit gedankt, der Bauherrschaft dafür, daß sie sich an einem Teil der Untersuchungen finanziell beteiligte und die nötige Zeit einräumte.

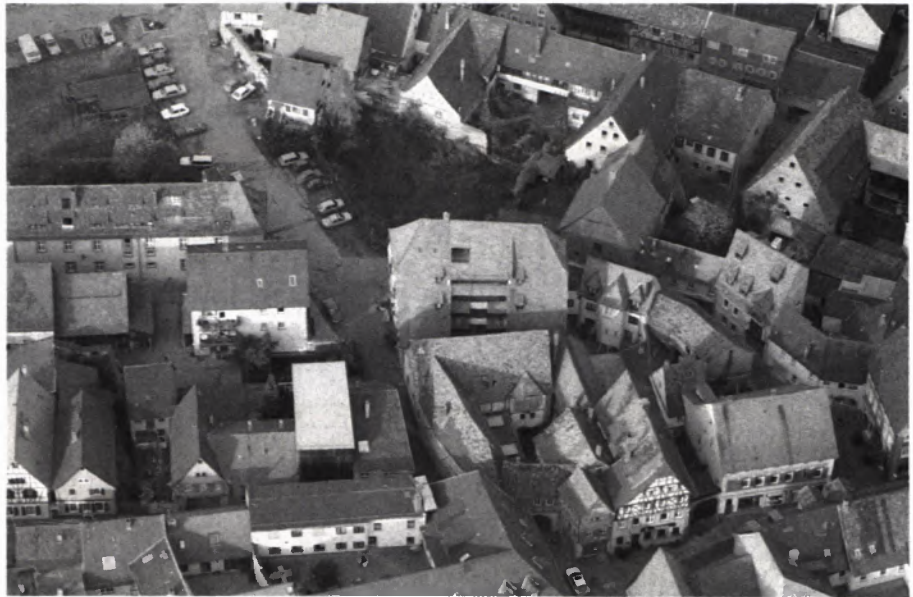
2 DIE GEHÖFTANLAGE

Hauptstr. 23 im Luftbild. (Freigegeben durch Reg.-Präs. Karlsruhe Nr. 0-25 248 vom 21. 1. 88.)

aus fünf zu unterschiedlichen Zeiten aneinandergefügten bzw. um das spätromanische Steingebäude errichteten Einheiten (Abb. 1 u. 2); im Sommer 1987 wurde das 1813 d (d = dendrochronologisch datiert) erbaute sechste und jüngste Gebäude (Nr. 6), das den Innenhof im Osten begrenzte, aus sanierungsbedingten Gründen vorab beseitigt.

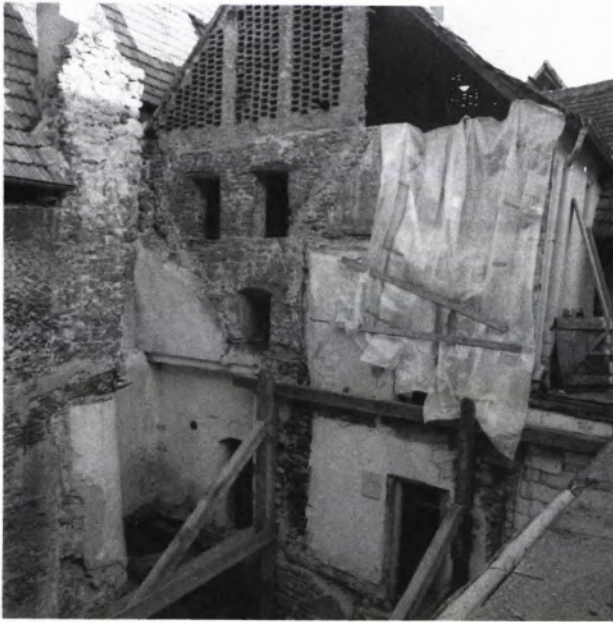
4 NORDWAND des Steinhauses nach Abbruch des Gebäudes Nr. 6.

Zum Verständnis des Befundes sei eine knappe Schilderung des Baubestandes vorangestellt. Ursprung und Kern des Hofes Hauptstraße 23 ist ein dreigeschossiger, turmartiger Bau von etwa 7,5 m Breite und 9,1 m Länge (Abb. 4), der in wesentlichen Teilen bis zur Traufhöhe von 8,1 m erhalten blieb. Seine Wandstärke beträgt in Keller und Erdgeschoß ca. 0,75 m und nimmt nach oben auf 0,60 m ab. Er steht, fünf bis sechs Meter von der sich hier zu einem kleinen Dreiecksplatz aufweitenden Hauptstraße zurückgesetzt, unmittelbar an der Ostgrenze zum Nachbargrundstück, zu dem er in der gesamten Höhe keine Fenster aufweist. Sein Keller war von Anfang an überwölbt und hatte zwei ursprüngliche Zugänge. Der größere, 1,9 m breite und mit einem Bogen versehene, führte nach Süden zur Hauptstraße, deren Niveau vermutlich über eine breite Treppe erreicht wurde. Durch nachträgliche Tieferlegung des Kellerbodens wurde die Möglichkeit, dies zu überprüfen, beseitigt. Ein zweiter, später vermauerter Zugang führte vor der Nordwestecke über eine steile Treppe zu einer Tür

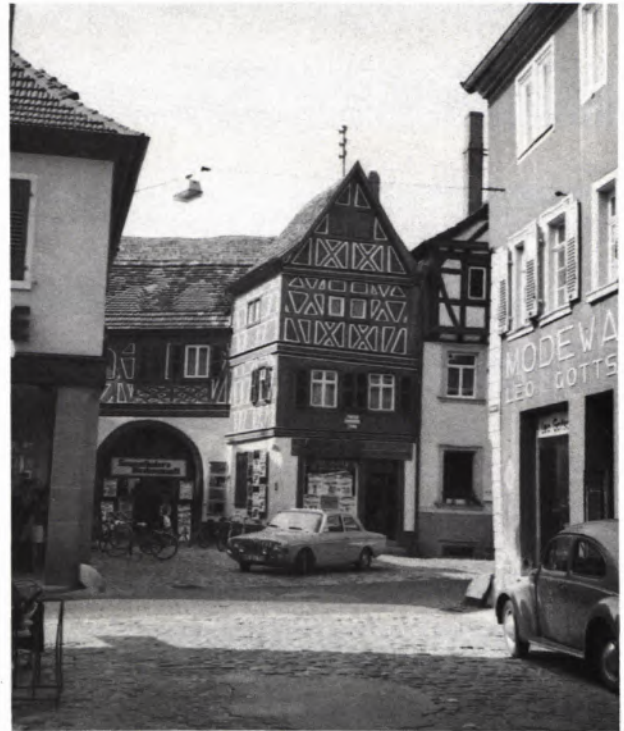
7 ANSICHT von Hauptstr. 23 aus dem Jahr 1975.

1. das vorgelagerte Fachwerkwohnhaus, um 1600 (Abb. 7);
2. das Steinhaus, 1229 d (vgl. Abb. 2, 4);
3. den Torfahrtsbau (vgl. Abb. 7);
4. ein zur Tabakscheune umgebautes Nebengebäude;
5. die quergestellte Scheune, wohl 18. Jahrhundert.

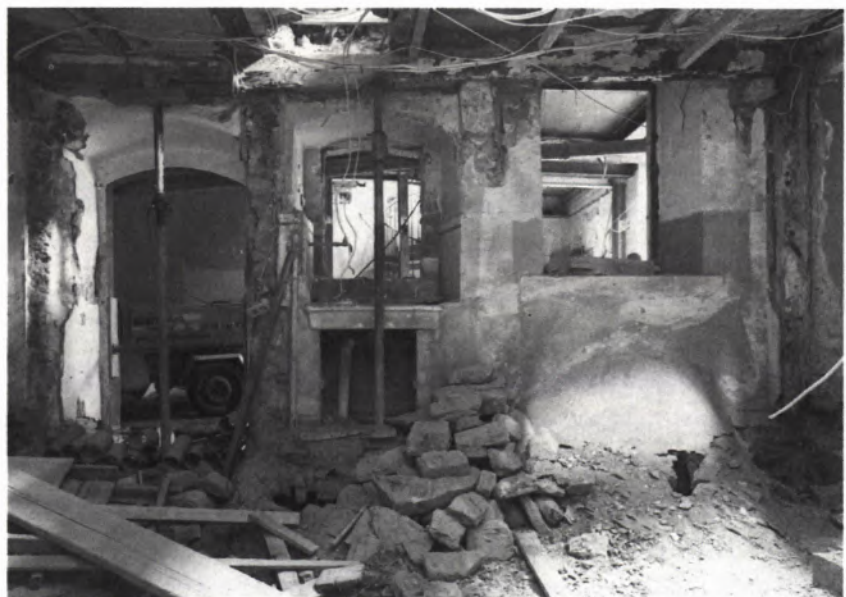
8 BLICK von innen auf die Westwand des Steinhauses mit dem 1606 datierten Eingangportal im Bereich der Durchfahrt.

Um die denkmalpflegerischen Probleme der in erheblichem Maße sanierungsbedürftigen Gebäude (Abb. 8) eingrenzen und über Wert und Alter der einzelnen Teile verbindliche Aussagen machen zu können, wurden die Einzelbauten dendrochronologisch datiert. Gleichzeitig wurden ein Restaurator mit der Untersuchung von Innenraumfassungen beauftragt und erste baugeschichtliche Befunde erhoben. Da nahezu sämtliche Wände und Decken der bis zuletzt genutzten Räume durch vorgestellte oder abgehängte Elemente verkleidet waren, mußten diese teilweise entfernt werden, um die historische Bausubstanz beurteilen zu können. Bereits beim ersten Versuch stieß man zur allgemeinen Überraschung in einer als Wandschrank genutzten Nische auf die originale Öffnung eines gekuppelten (zweibogigen) spätromanisch-frühgotischen Fensters.

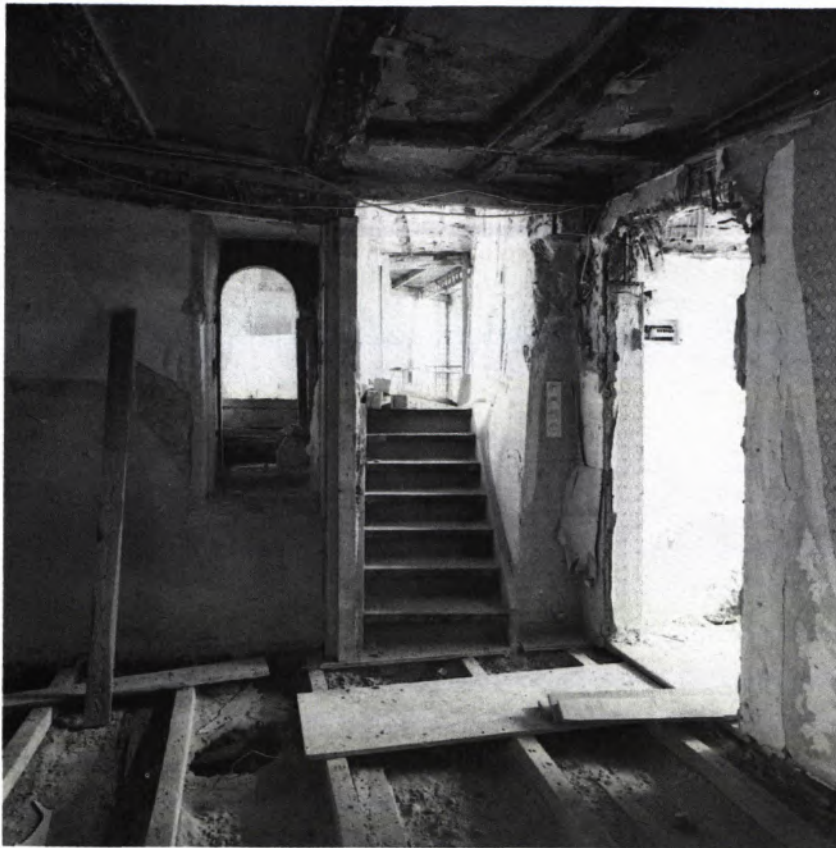
14 BLICK von innen auf die Westwand des Steinhauses im 1. Obergeschoß mit der Treppe zum Durchfahrtsbau (Nr. 3) und dem romanischen Fenster.

15 DETAILANSICHT des Fensters im 1. Obergeschoß (Westwand) von innen mit der Vorrichtung zum Verriegeln (vgl. Titelbild). ▼

In der Westwand des ersten Obergeschosses (Abb. 14) die Hälfte eines gekuppelten Doppelfensters (Abb. 15), in der Südwand kann anhand einer Ausbruchsöffnung ein ähnliches erschlossen werden.

gen, da spätere Veränderungen viel zerstörten. Das ungeteilte erste Obergeschoß mit seinen annähernd 70 m² hatte als einziges zwei doppelbogige Steinfenster. Die allein noch vorhandene Hälfte in der Westwand weist als Besonderheit einen den Rundbogen überfangenden

Spitzbogen auf (vgl. Titelbild). Dieses sicher auch als Schmuckform verstandene Motiv ist ein Beleg dafür, daß im Ladenburger Profanbau bemerkenswert früh gotische Stilelemente verwendet wurden, deren sich der Bauherr gerade in dem Geschoß bediente, das als „piano nobile“ (vornehmes Stockwerk) angesprochen werden muß. Wenn hier allerdings in Bauphase I weder Kamin noch Feuerstelle vorhanden waren, wofür sich bis jetzt kein Beleg fand, erscheint es fraglich, ob der Raum stets zu Wohnzwecken diente. Vielmehr wird man auch daran denken können, daß hier ein Kaufmann seine Geschäfte abwickelte, wofür auch der außerhalb des Hauses geborgene Versteckfund mit seinen

aus einem großen Einzugsbereich stammenden Münzen recht gut passen würde. Es ist zudem bemerkenswert, daß nur der Laden des Fensters in diesem Stockwerk durch einen im Mauerwerk geführten und in die Öffnung einer nach innen ragenden, angearbeiteten dreieckigen Platte zu steckenden Riegelbalken zusätzlich gesichert werden konnte (vgl. Abb. 15). Das zweite Obergeschoß hatte neben einem einfacheren doppelbogigen Steinfenster das bereits erwähnte rechteckige Holzfenster („Lochfenster“), so daß auch hier (Abb. 19) – unbeschadet weiterer Öffnungen in der gestörten Nordwand – eine minimale Beleuchtung gesichert war. Es diente vermutlich als Lagerraum.

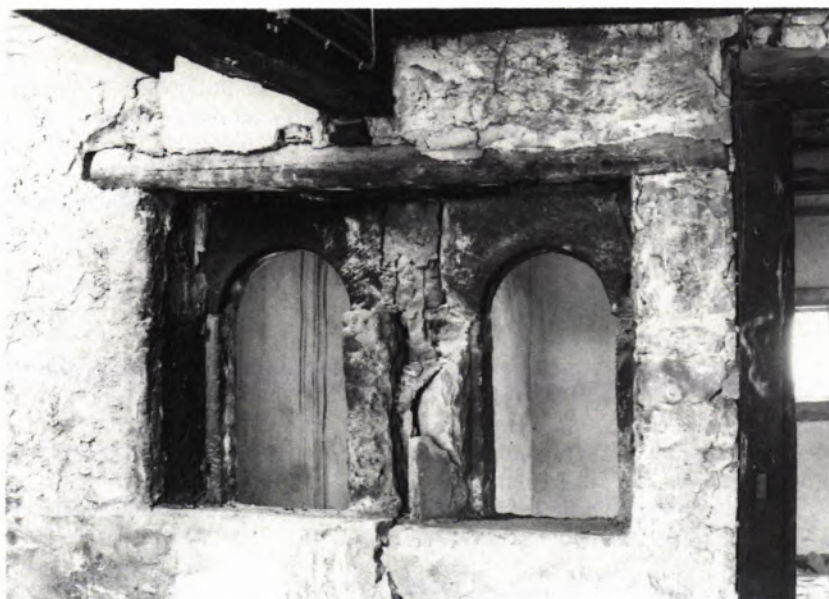
17 BLICK von innen auf das romanische Doppelfenster im 2. Obergeschoß (Südwand). Über der Fensternische der aus drei Holzbalken bestehende Sturz.

Darüber im zweiten Obergeschoß der Südwand (Abb. 16) ein völlig intaktes, bislang vermauertes Doppelfenster, dessen Gewände aus mehreren Teilen zusammengesetzt sind (Abb. 17), wie beispielsweise die Fenster am Haus Wormser Straße 19 (Abb. 18).

Die Öffnungsmaße der drei Fenster betragen ca. 0,35 m in der Breite und 0,70 m in der Höhe. Zum Primärbestand gehört außerdem ein nahezu quadratisches Holzfenster (Abb. 19) mit abgeschragten Außenkanten. Alle Fenster waren ursprünglich durch Innenläden verschließbar, was zum Teil an den Angeln und Fälzen für Ladenanschlänge zu erkennen ist. Hinweise auf Verglasung fanden sich nicht.

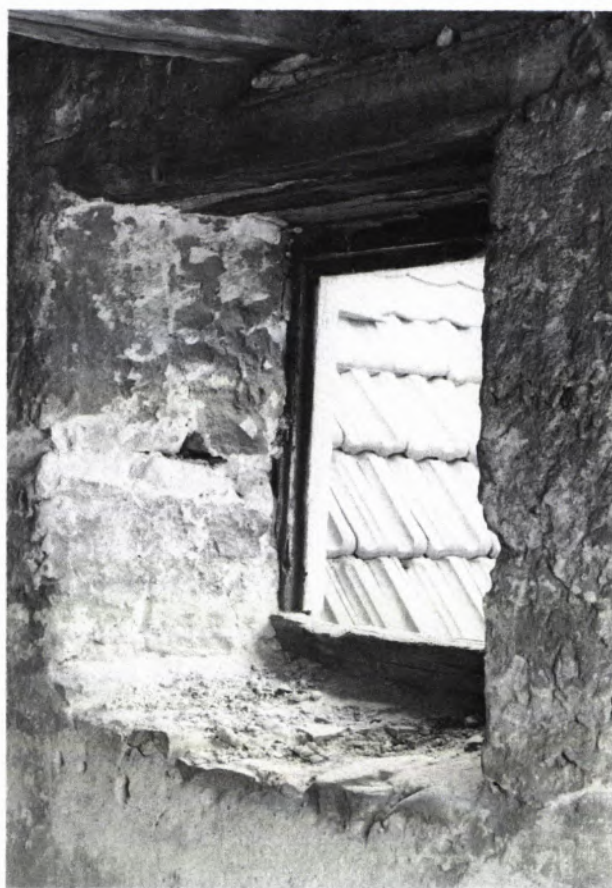
19 INNENANSICHT des Fensters mit Holzgewände auf der Westseite des Steinhauses im 2. Obergeschoß.

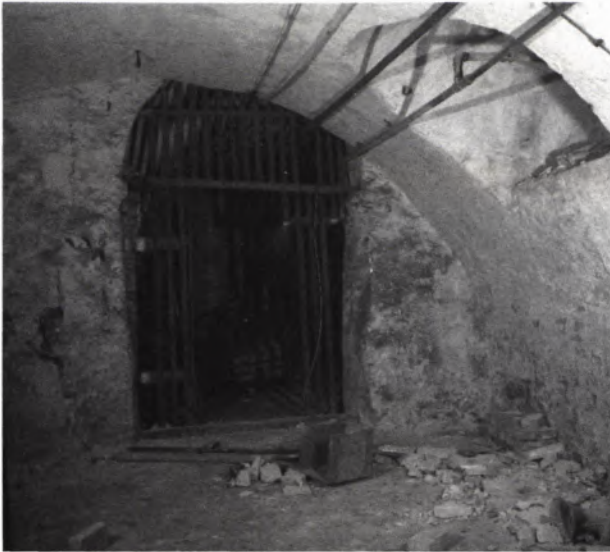
20 SÜDLICHE KELLERWAND des Steinhauses mit dem ehemals von der Hauptstraße aus zugänglichen romanischen Eingang, der von dem später eingezogenen Gewölbe überschritten wird.

Das Haus war von Anfang an unterkellert, wobei die ursprüngliche Kellersohle vermutlich höher lag als heute. Der Hauptzugang erfolgte von Süden durch eine 1,90 m breite, rundbogige Tür (Abb. 20), deren ehemalige Außentreppe beim Bau des Kellers für das vorgelagerte Fachwerkhaus um 1600 zerstört wurde. Von der Hofseite gab es einen zweiten, schmaleren Zugang über eine Treppe entlang der Nordwand (vgl. Abb. 3 u. 4). Ob der Keller von Anfang an gewölbt war, wissen wir nicht genau. Seine gegenüber heute geringere Höhe läßt auch an eine Balkendecke denken, wie sie sich zum Beispiel im Haus Kirchenstraße 14 erhalten hat.
