Burghard Lohrum/Hans-Jürgen Bleyer: Notizen zum Bauen und Wohnen im ausgehenden Mittelalter (3)

Dargestellt an südwestdeutschen Hausbauten

Bopfingen, Spitalhof 1: Seelhaus, Wohnen einer Gemeinschaft

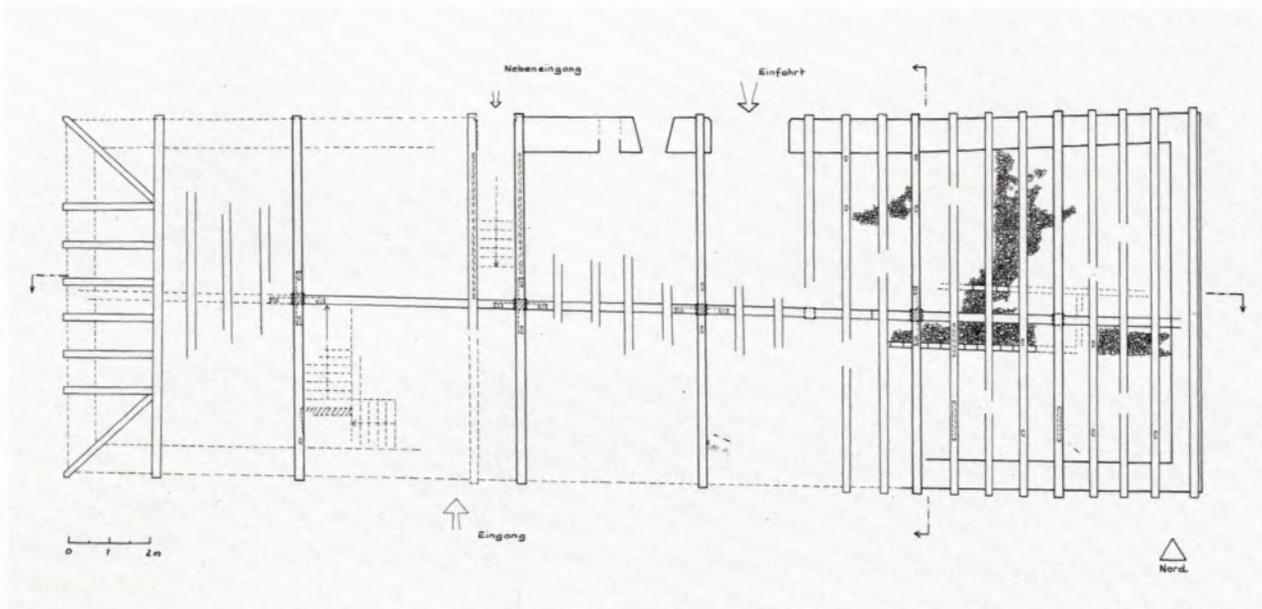
2 BOPFINGEN, SEELHAUS, Grundriß Unterstock. Im Osten Stallungen, im Westen eine freie Halle mit abgetrennter Nebentreppe.

Durch Zapfenlöcher an dem mittigen, teilweise erhaltenen firstparallelen Unterzug sowie durch weitere Befunde an den Deckenbalken und im Boden konnten für die ursprüngliche Grundrißaufteilung und Nutzung aber noch wertvolle Hinweise gewonnen werden (vgl. Abb. 2): Die an der Unterseite des Längsunterzugs angetroffenen Zapfenlöcher zeigen an, daß die Lastabtragung über Holzständer erfolgte, wobei vier Ständer nachzuweisen sind (Abb. 6). Die daraus resultierenden Querachsen sind unterschiedlich ausgebildet.

Reste eines Bodenaufbaus wurden teilweise im ostwärtigen Teil des Hausgrundrisses freigelegt. Dabei handelt es sich um eine Pflasterung von ca. faustgroßem Steinmaterial. Zwei parallel zum First verlaufende Ziegelrinnen unterteilen die Hausbreite in zwei äußere Nutzungsflächen mit Gefälle zur Gebäudemitte und begrenzen einen Gang (Breite ca. 1,30 m) in der Mitte, der mit den Rinnen leicht nach Osten abfällt.

Durch die Toreinfahrt an der nördlichen Traufe war der rückwärtige gepflasterte Hausteil zu erreichen. Die Pflasterung und die angetroffenen Ziegelrinnen legen eine landwirtschaftliche Nutzung dieses Hausteiles nahe. Am ehesten ist dabei an die Aufstallung von Vieh zu denken. Vom übrigen Hausgrundriß war dieser Hausteil wohl durch eine Querwand in Anlehnung an die Toreinfahrt abgetrennt; ein sicherer Nachweis für eine derartige Abtrennung konnte jedoch nicht geführt werden. Hinweise sind lediglich durch die konstruktive Gerüstausbildung des Unterstocks gegeben. Diese wird geprägt durch die mittige, firstparallele, über die gesamte Hauslänge reichende Stützenreihe. Zumindest über die drei westlichen Zonen ist durch die Aussteifung dieser Holzständer durch Kopfstreben in vier

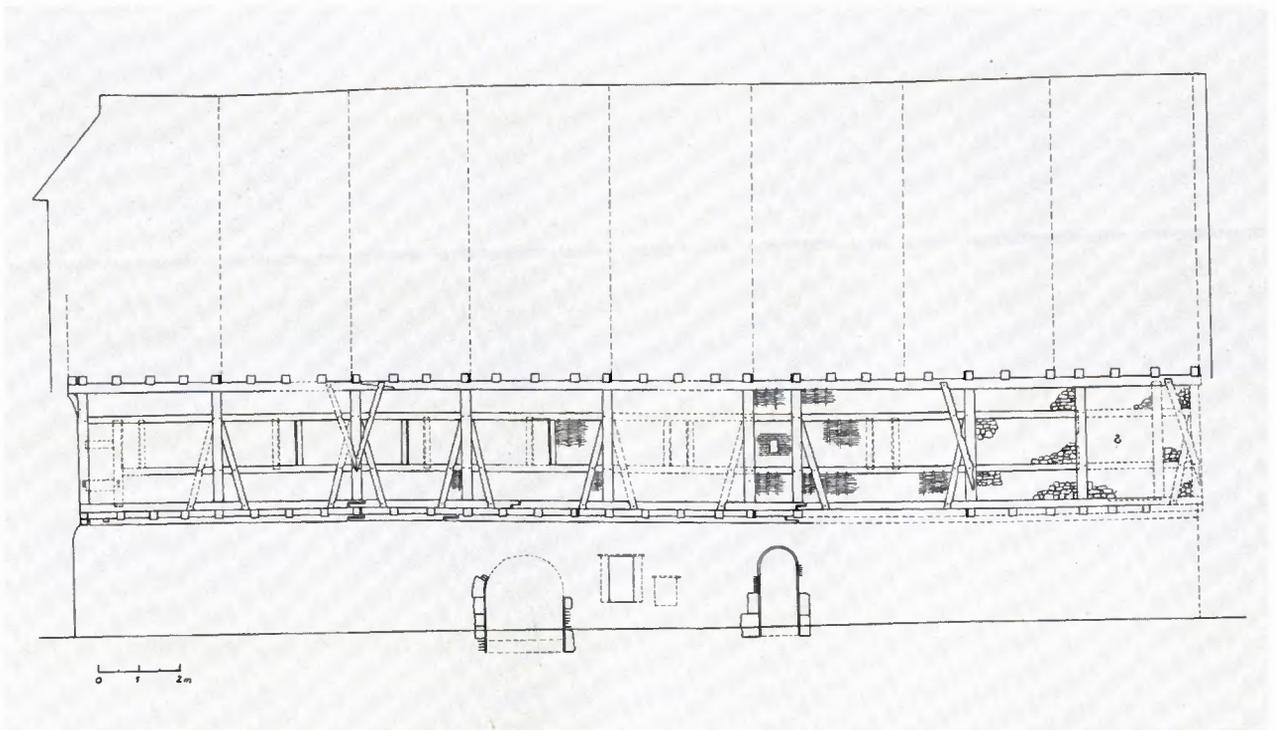
3 SEELHAUS, ANSICHT NORDTRAUFE. Links ehem. Abtritt; über Rundbogentüre Treppenbelichtung der Nebentreppe.

Das tragende Gerüst besteht aus stockwerk hohen Ständern, die sowohl innerhalb der Traufwände wie auch im Zuge der Innenwände auf Schwellhölzern stehen. Der Dielenboden ist außen nicht sichtbar. Interessant sind die verschiedenen Variationen der Gefügeanordnung und deren Ausbildung. So sind z. B. die Fußaussteifungen an der Nordtraufe mit der Schwelle überblattet und an der Südseite in die Schwelle eingezapft (Abb. 3 und 4).

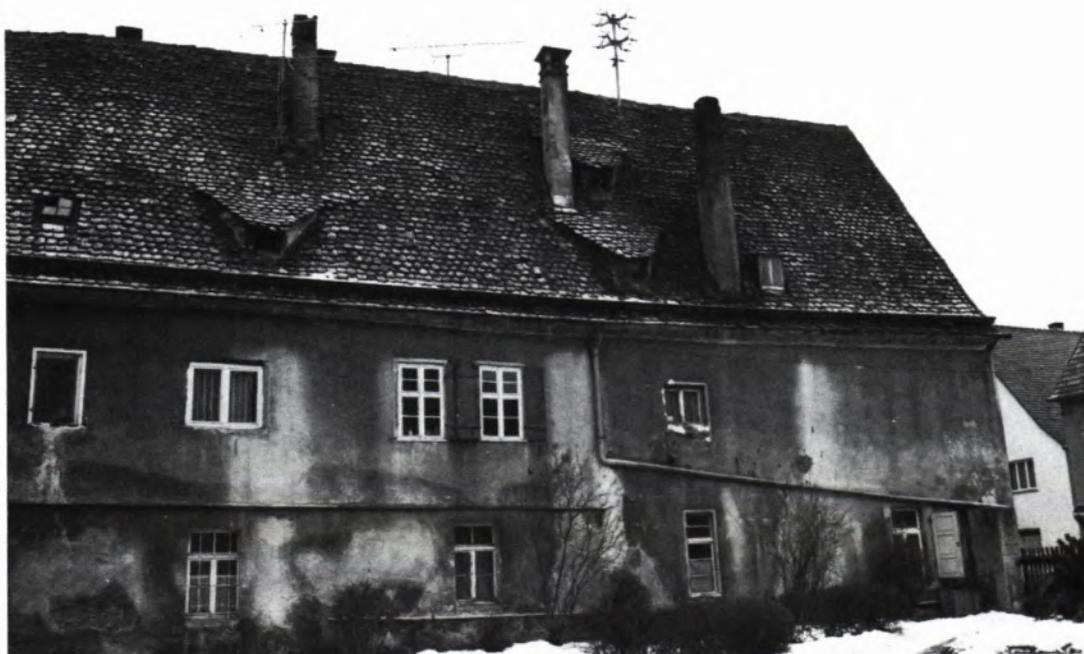
UND ÜBRIGENS: SO SAH DAS SEELHAUS BIS 1984 AUS (Aufnahme 1978). Dann wurde es behutsam saniert. Die Stadt nutzt es jetzt für Veranstaltungen (Vorträge usw.). Dieses Baudenkmal ist ein prägnanter Beleg dafür, daß man bei einem alten Gebäude nicht leichtfertig vom schäbigen Augenschein ausgehen darf. Historische Kostbarkeiten zeigen sich oft erst in der Wertung durch Fachleute und durch eingehende Forschung. Welche weitreichenden Erkenntnisse sie bringt, wurde oben dargelegt.
