Burghard Lohrum/Hans-Jürgen Bleyer: Notizen zum Bauen und Wohnen im ausgehenden Mittelalter (1)

Dargestellt an südwestdeutschen Hausbauten

Esslingen a. N., Obertorstraße 74: Stube, Fenster, Wandaufbauten

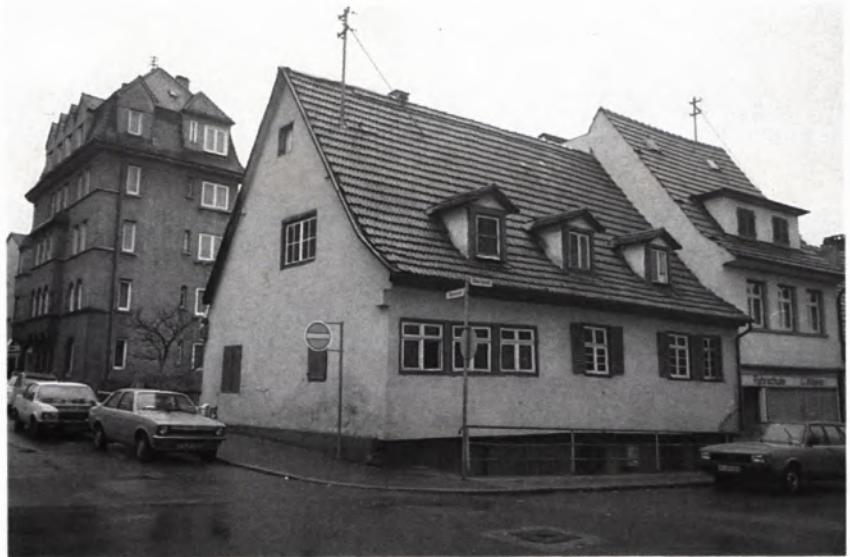
1 ESSLINGEN, HAUS OBER-
TORSTR. 74 (1348 datiert).

Auch über das Erdgeschoß sind zum heutigen Zeitpunkt keine näheren Aussagen zu machen. Es ist durch einen nachträglichen Kellereinbau innerhalb der ostwärtigen Zone nachhaltig gestört. Dies trifft eigentlich auf das gesamte Erdgeschoß zu. Wohl in Verbindung mit dem Kellereinbau ist das alte Holzgerüst umfassend durch Massivmauern ersetzt worden. Mit dazu beigetragen hat die Niveauerhöhung des Geländes. Heute ist das Erdgeschoß bis auf 45 cm im Erdboden verschwunden (Abb. 1).

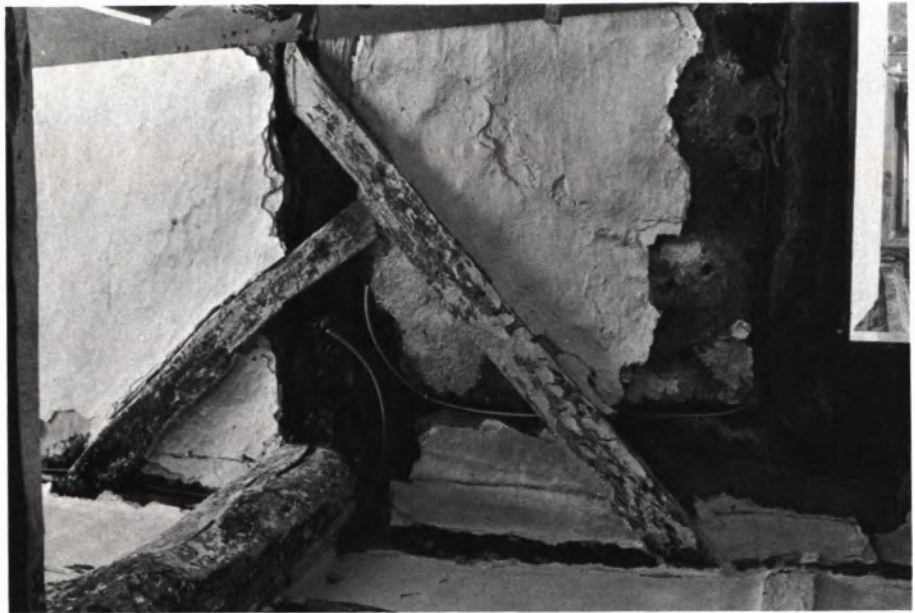
7 KOPFZONIGE AUSSTEIFUNG des mittleren Bundständers (Querachse II), Obertorstraße 74. Die relativ flache Neigung der Gefügehölzer ist ein typisches Merkmal der frühen Fachwerkbauten im 14. Jh.

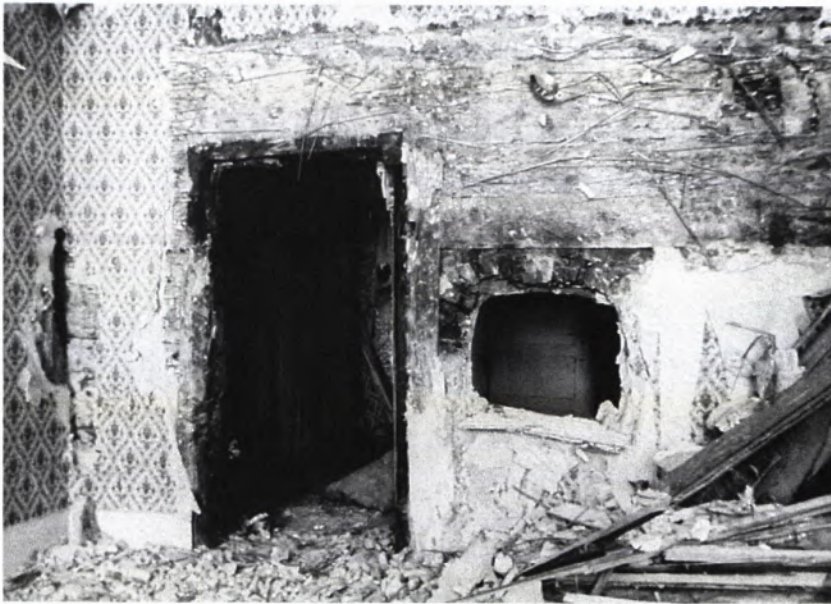
10 ESSLINGEN, OTTILIENPLATZ 9
(um 1395 datiert). Aus den Bohlen
geschnittene Hinterladeröffnung.

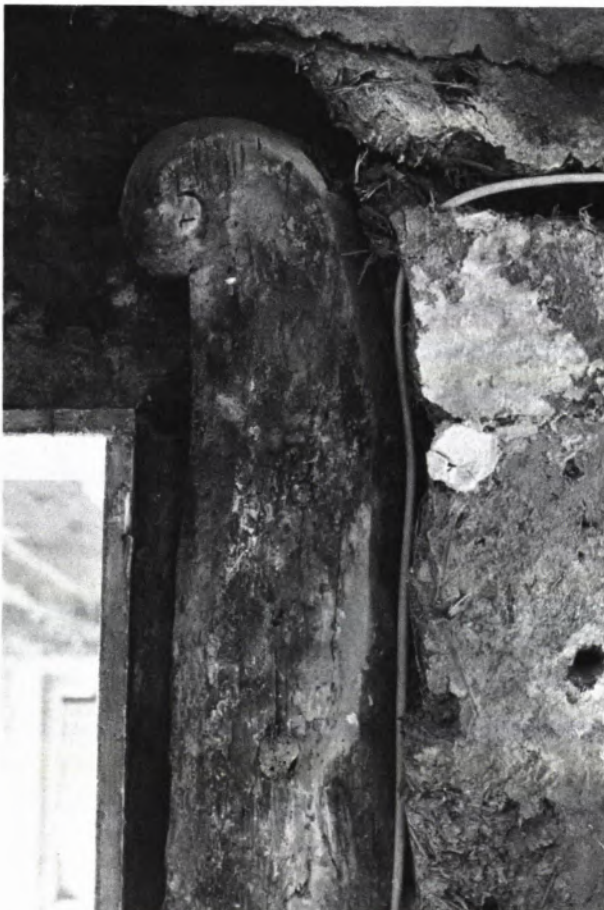
11 TÜRSTIEL der Stubentüre im Haus Obertorstraße 74. Er ist am Kopfende knaufförmig ausgebildet und mit seitlicher Fase, die nach unten ausläuft, versehen.

Besonders schmuckvoll sind die Türstiele ausgeführt (Abb. 11). Sie sind an ihrem Kopfende knaufförmig ausgebildet und mit seitlicher Fase, die nach unten ausläuft, versehen. Die Sturzbohle reicht zwischen den Schalen der Türstiele in einer Länge über die gesamte Stubenbreite. Ob die Bohle im Bereich des Sturzes ebenfalls profiliert war, konnte nicht festgestellt wer-

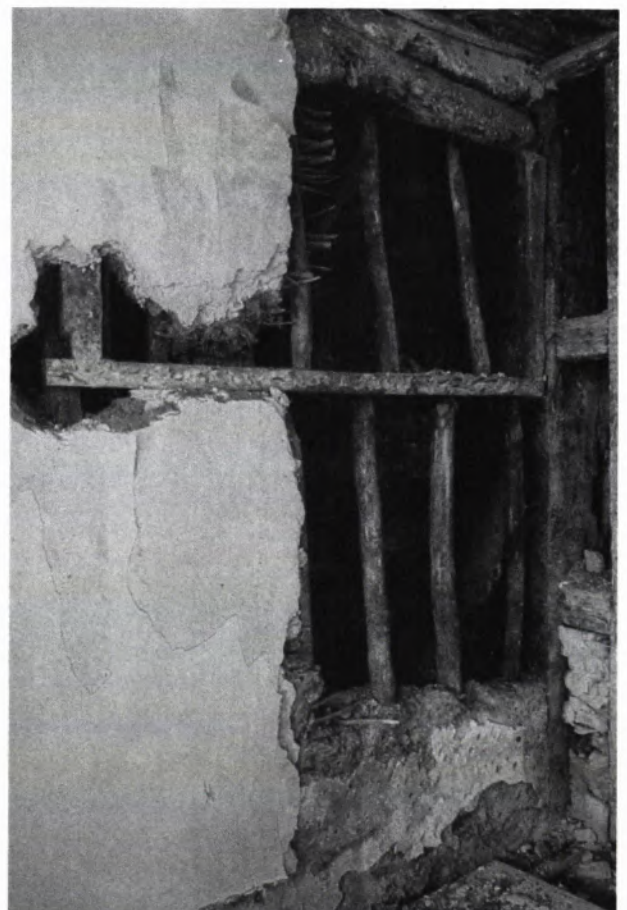
12 ESSLINGEN, HAFENMARKT 10 (1333 datiert). In Flechtwerkwand eingepreßte und vernagelte Bohle als Brustholz für eine Fensteröffnung.

Ähnlich scheint es sich bei den Flechtwerkswänden zu verhalten. Die in das Flechtwerk eingeschnittenen Öffnungen wurden durch eingepreßte, vernagelte Bohlen und seitliche Stiele gefaßt.

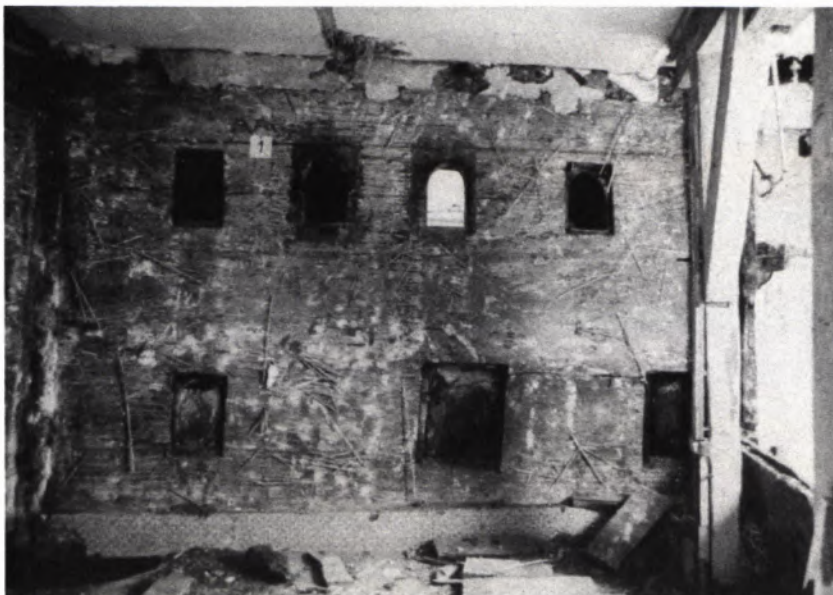
13 ESSLINGEN, HAFENMARKT 6/8 (1331 datiert). In Bohlenwand eingeschnittene Fensteröffnung (13. Jh.?).

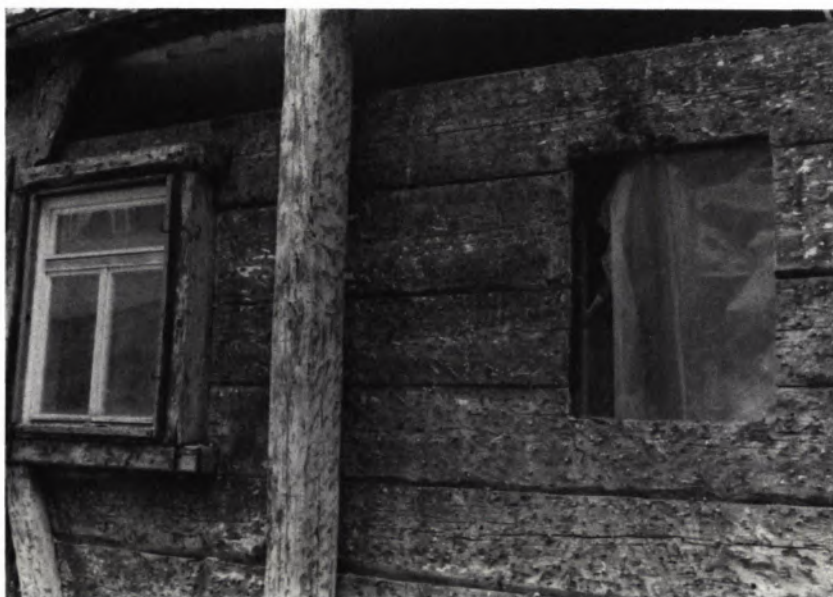
14 ALTENSTEIG, PAULUSSTRASSE 19 (1459 datiert). In Bohlenwand eingeschnittene und gefaßte Fensteröffnungen (1470 datiert).

chung soll darüber Aufschluß geben, ob sie evtl. dem 13. Jh. zuzuordnen sind) sowie durch Befunde an einem Haus in Altensteig (Abb. 14) können weitere Variationen vorgestellt werden.
