Peter Schmidt-Thomé: Grabungen im Dom von St. Blasien, Kreis Waldshut

Anlässlich der Gedächtnisfeier zur 200jährigen Wiederkehr der Domweihe 1783 und zum Abschluß der Innenrestaurierung im Sommer 1983 gibt der Autor einen kurzen Bericht über die Ergebnisse archäologischer Untersuchungen in der Kirche.

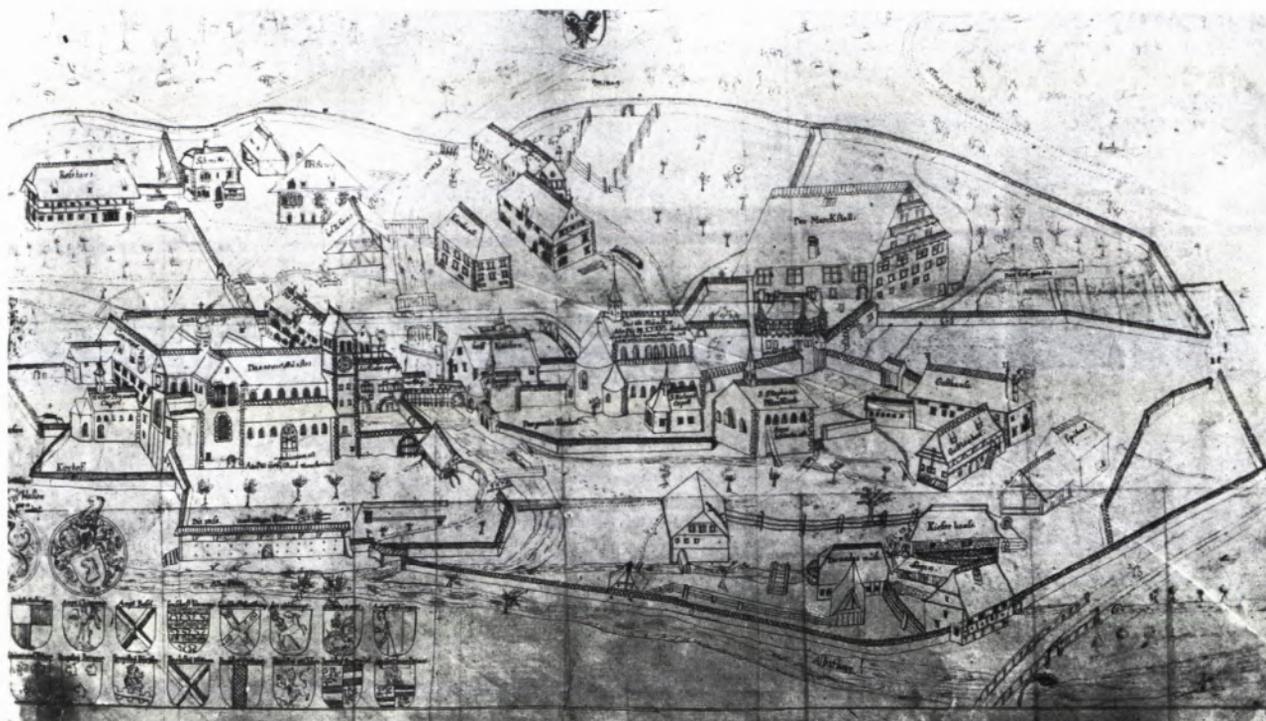
1 DIE KLOSTERANLAGE VON ST. BLASIEN, Ansicht nach einer Federzeichnung aus dem Jahr 1526 umgezeichnet von Joh. Gumpff um 1756.

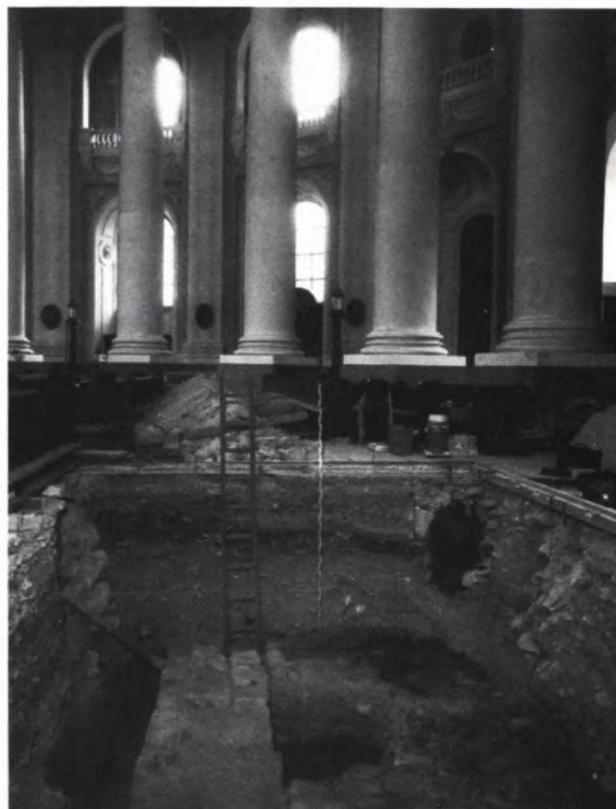
2 DIE GRABUNGSSTELLE von 1980 in der nördlichen Hälfte der Rotunde mit Blick nach Westen auf die Auffüllschichten des 18. Jh. Rechts der Stumpf einer der „Gerüststangen“ von den Wiederherstellungsarbeiten nach dem Brand 1874.

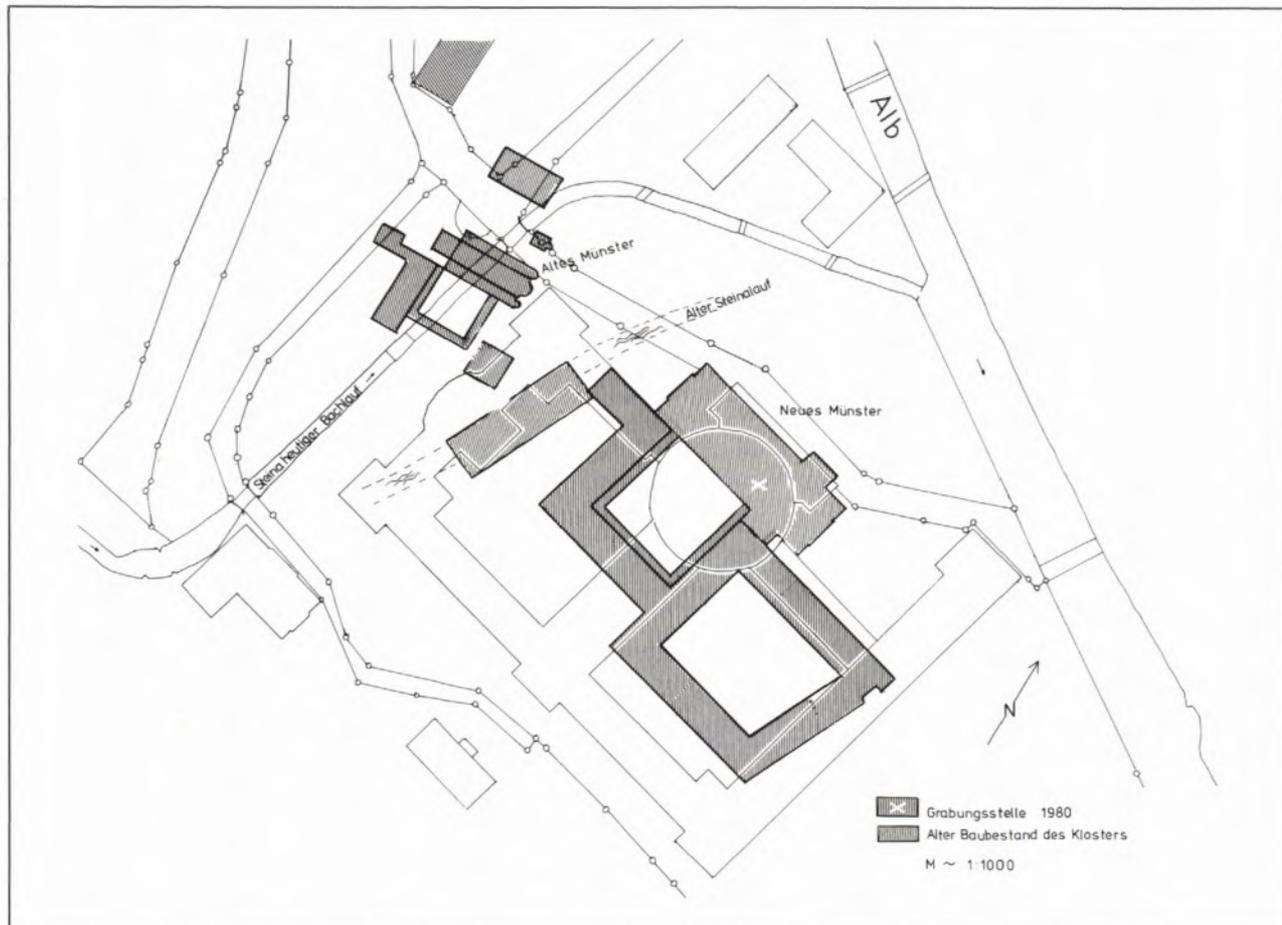
3 ÜBERSICHTSPLAN DER KLOSTERANLAGE VON ST. BLASIEN auf der Grundlage des modernen Katasterplanes.

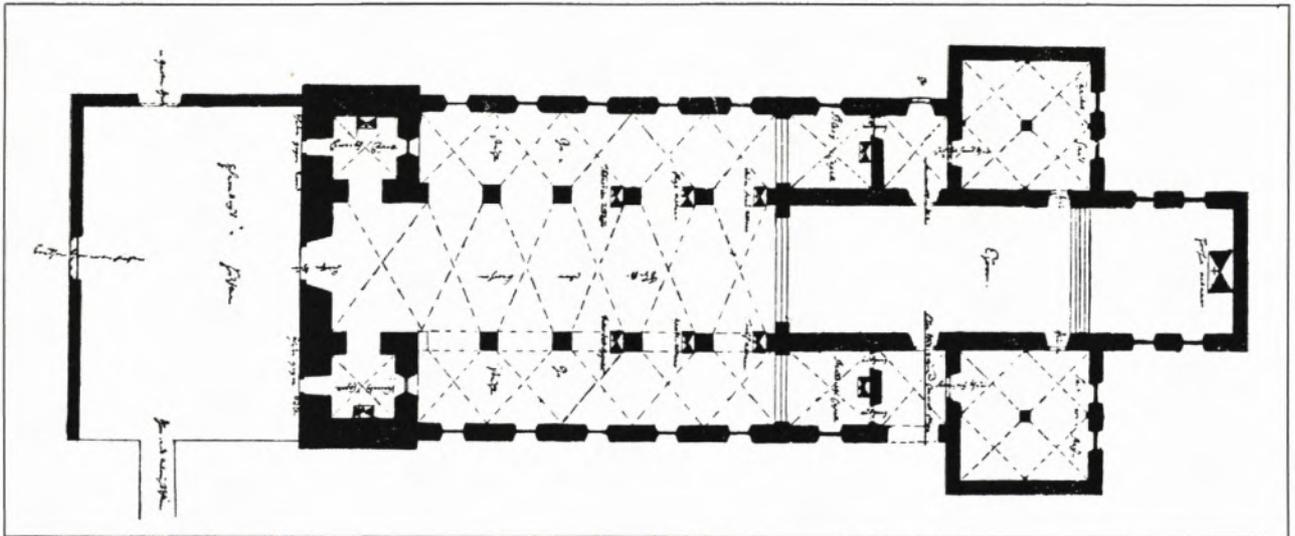
4 GRUNDRISS DES „NEUEN MÜNSTERS“ im Zustand um 1728, nach einer Zeichnung von Joh. Gump um 1756.

Die ersten überlieferten Grundrisse des „Neuen Münsters“ in der Schrift von Pater J. Gump, „Ortus et Occasus monasterii S. Blasii . . .“ aus dem Jahre 1756 (Manuskript im Badischen Generallandesarchiv in Karlsruhe), zeigen dieses bereits im Zustand vielfältiger Umgestaltungen: der Mönchschor nimmt die zwei östlichen Mittelschiffjoch ein, gegen die Seitenschiffe und Querarme ist er durch massive Mauern abgegrenzt, im Sinne des Barock jedoch nach Westen nur durch mehrere Stufen abgesetzt. Die Seitenschiffe sind je um das östliche Joch verkürzt. Dies bildet im Süden einen Verbindungsraum zum Kreuzgang. Im zweiten Joch befindet sich je eine Kapelle, ebenso wie der Hauptchor um drei Stufen über das westliche Langhaus erhöht. Diesem Zustand entsprechen die angetroffenen Befunde: die Türöffnungen in den südlichen Durchgangsraum, der Plattenbelag, der Unterboden für ein Chorgestühl, die Einbauten in den Seitenschiffen. Die Brandspuren auf diesem Bodengestück gehören offensichtlich der Katastrophe von 1768 an, der nur eine notdürftige Wiederherstellung folgte, ehe die im wesentlichen aus dem beginnenden 12. Jahrhundert stammende Klosterkirche durch die klassizistische Rotunde ersetzt wurde.

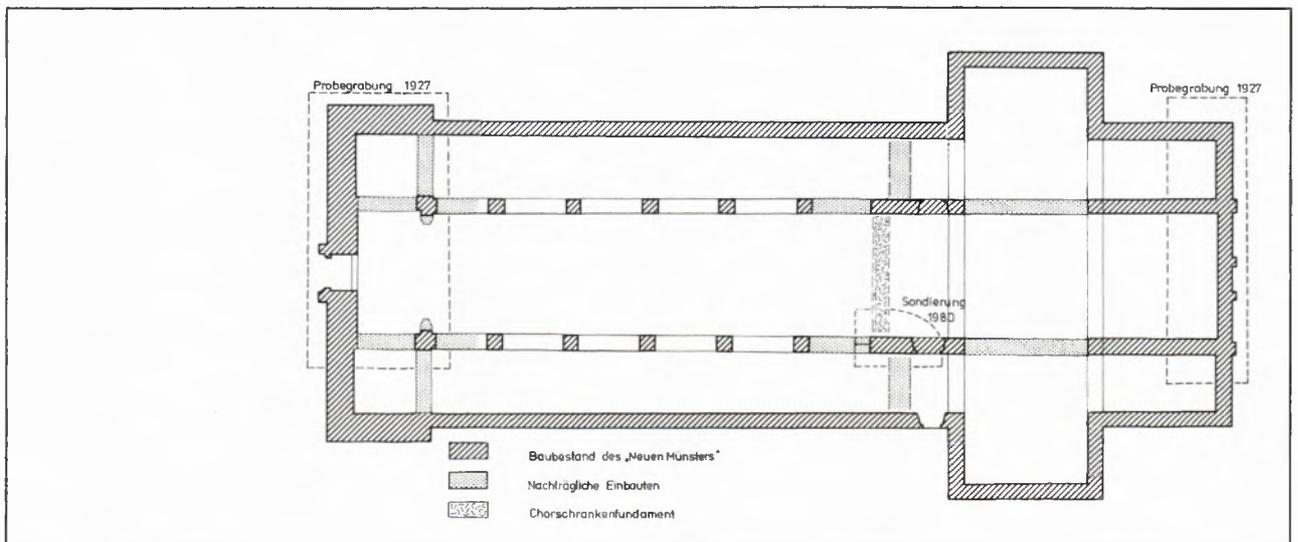
5 SCHEMATISCHE GRUNDRISSREKONSTRUKTION des „Neuen Münsters“ mit Einzeichnung der Untersuchungsergebnisse von 1927 und 1980.

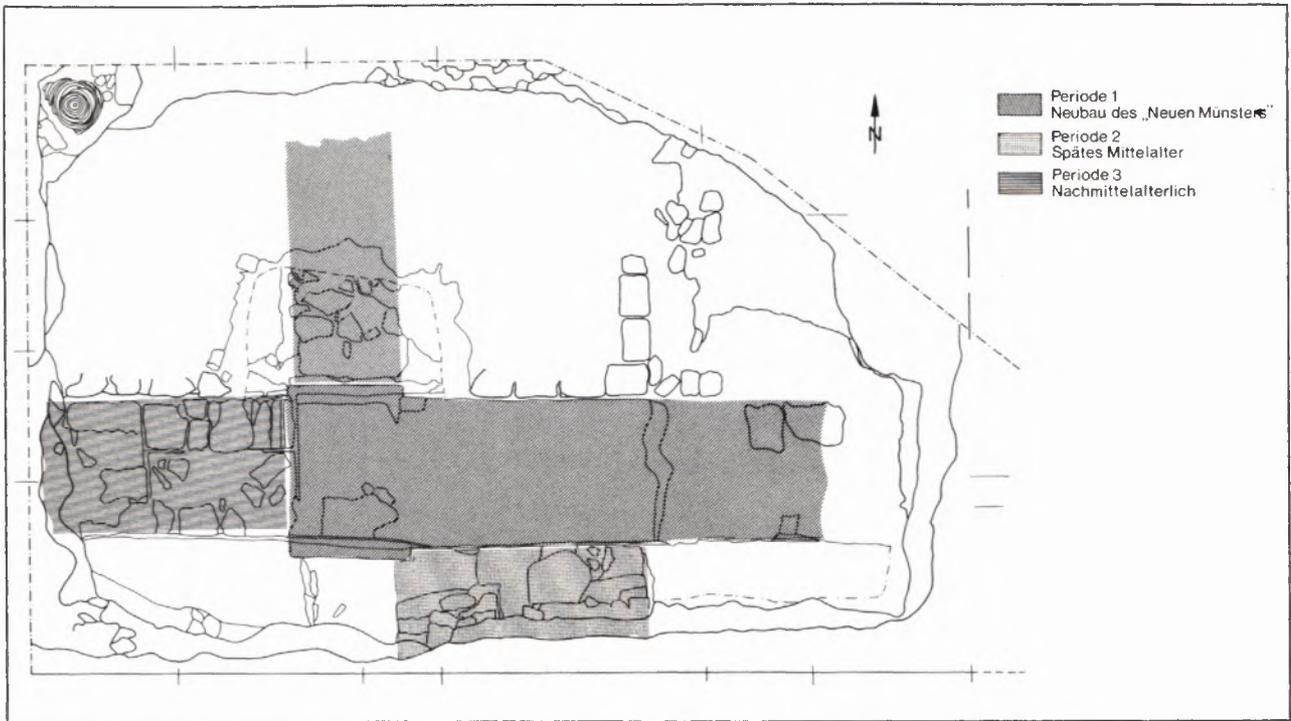
6 UMZEICHNUNG DER BEFUNDE VON 1980 mit Angabe der Bauperioden.

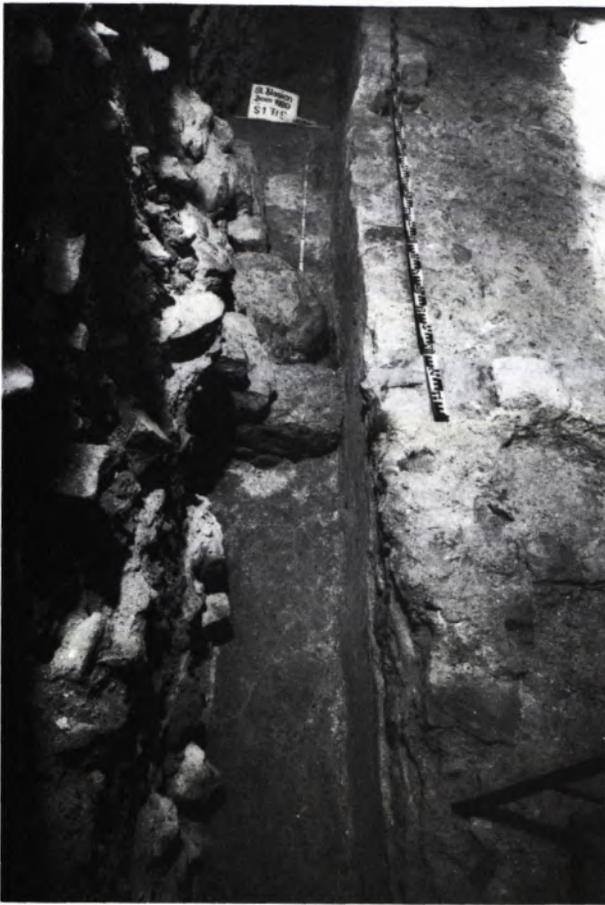
8 SÜDSEITENSCHIFF mit den teilweise abgebauten nachträglichen Einbauten auf dem Estrichbelag. Die nachträglich vermauerte Arkadenöffnung im zweiten Joch befindet sich oben (Westen) unter dem Bildrand.

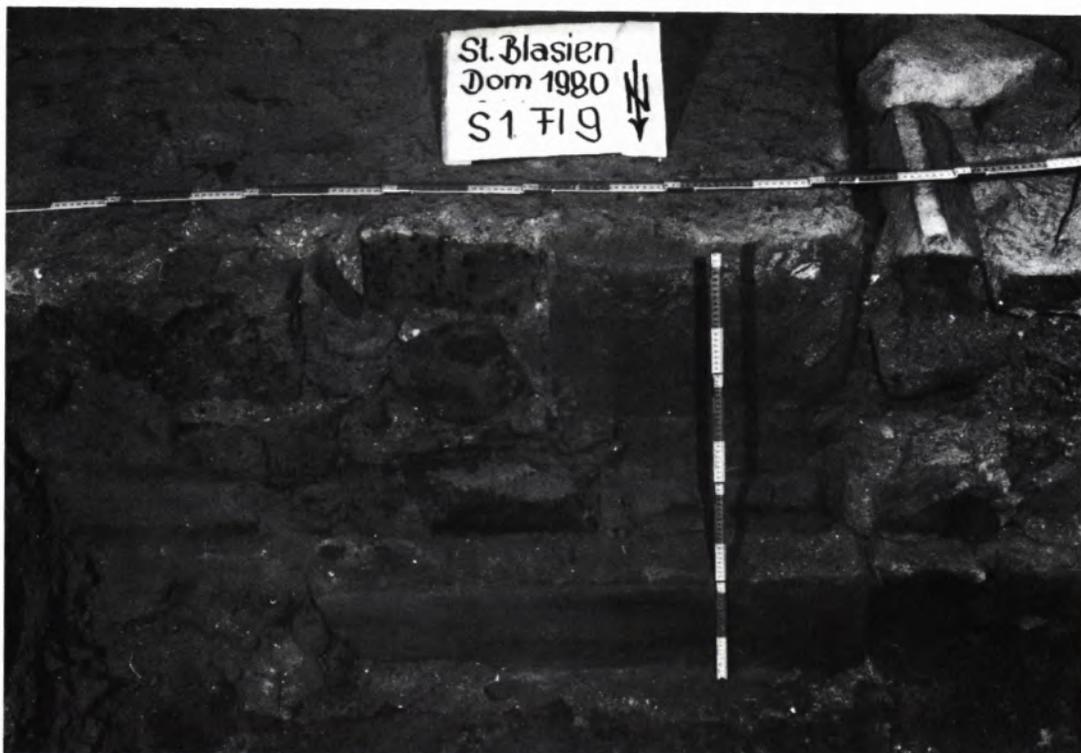
9 ARKADENWAND zwischen Mittel- und Südseitenschiff von Norden gesehen. Rechts die nachträglich vermauerte erste Arkade im zweiten Joch mit dem gotischen Gewölberippenfragment. Links daneben die teilweise durch Feuer beschädigten Quader der Pfeilerstirn.

putz auf der Außenseite des Mauerzuges über. Dieser überdeckte auch das westlich anschließende Flickmauerwerk, das unter anderem ein gotisches Gewölberippenfragment enthält, womit eine relative Zeitstellung in das spätere Mittelalter angegeben ist. Nach Osten waren auf diesen Estrich nachträglich dicht hintereinander zwei Fundamentstreifen aufgesetzt, die offenbar als Stufenunterbau bzw. Fundament einer Trennwand zeitlich dem Türdurchbruch und dem Plattenboden zuzuordnen sind. Die Vermauerung am Westende war gegen eine aus Sandsteinquadern gefügte Mauerstirn gesetzt, deren Sockel vom Estrich weitgehend überdeckt war, also auf ein noch tieferes Bodenniveau Bezug nahm.

Unter dem Gestülsunterboden aus Bruchsteinen folgte unter einer 50 cm starken Auffüllung aus Bauschutt eine Brandschicht – wohl Reste eines Holzbodens. Bis in diese Tiefe war auch die Pfeilerstirn aus Sandstein stark ausgeglüht. Unter dem Brandhorizont war noch die originale, ehemals auf Sicht berechnete Oberfläche erhalten. Der gewachsene Boden lag ca. 1 m unter dem Abbruchniveau des 18. Jahrhunderts. In ihn eingetieft wa-
